海洋構造物の保守管理技術

At-Sea Experiment of a Floating Offshore Structure

Maintenance Technology of Floating Offshore Structures

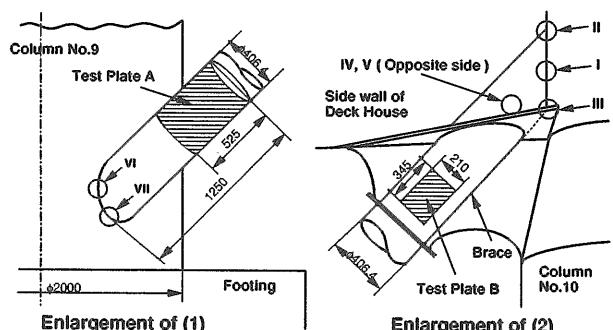
Fig. 2 POSEIDON

図2の(2)拡大図のコラムとプレースとの継手部超音波検査では、I、II、IIIの3ヶ所のエコーから、欠陥の存在が推測された。そこで、この3ヶ所、及び同図のIV、V（Vは、IVの裏側に相当）の2ヶ所及び、下図左のVI、VIIの2ヶ所（没水部）の合計7ヶ所について、切断・試料切り出し・研磨、顕微鏡観察を行った結果を表4に示す。

表4に示すように多数の溶接欠陥が、建造当初から存在していたことがわかった。さいわい、確実にき裂に発展していたのは、表3のうちでは、I-1試験片(き裂長さ3.5mm)のみであった。しかし、溶込み不足、融合不良による欠陥が多数存在していたことから、コラムとプレースとの継手部で、今回試験しなかった部分には、稼働4年で、相当数のき裂が存在していたことが推定される。これは、建造時の溶接設計(特に、斜交継手となる部分の溶接開先一溶着金属の溶け込みをよくするための鋼材端部の加工の設計)に原因がある。さらに建造後の溶接部非破壊検査が十分でなかったことは、保守管理上に多くの問題を生じさせる可能性があると思われる。

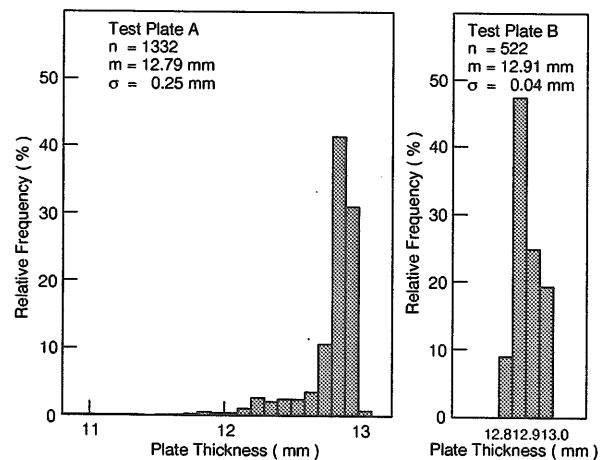
Fig. 3 Plate thickness distribution of test plate A and B

図3に、コラムNO.9、NO.10間のプレースから取った試験片A、B（図2参照）の板厚測定結果を示す。試験片Aは、塩ゴム系防錆下塗塗料RABACOAT A/Cの上に塩ゴム系防汚塗料RABACOAT A/F（下塗、上塗塗料とも日本ペイント製）が塗布してあったが、ポセイドン号設置後約2年で効力を失い、目視で、相当に激しい局部腐食を生じていたものである。試験片Bは、試験片Aを採取したと同一のプレースの上端付近（大気部）からの試験片である。この部分は、塩ゴム系防錆塗料RABACOAT A/Cの上に、油性系上塗塗料CR MARINE TOPSIDEが塗布してあったが、腐食はほとんど生じていなかった。図2中の試験片Cは、コラムNO.9没水部（塗装仕様は、表1のH欄の没水部）から採取したものであるが、後にコラムの防食塗膜の観察結果で述べるように、相当に局部腐食が進行していた。

一般的な腐食量測定（表2）では、4年間の稼働で耗減が問題になることは無いと思われた。しかし、A/F塗料の効力喪失後（図2のA試験片）の腐食の進行は相当早いことが判った。この部分に補修を施さない場合、さらに数年の稼働によって、貫通腐食孔が生じる可能性があることが推定される[1]。

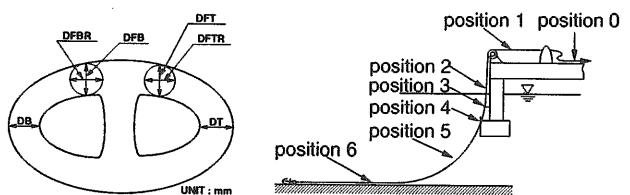
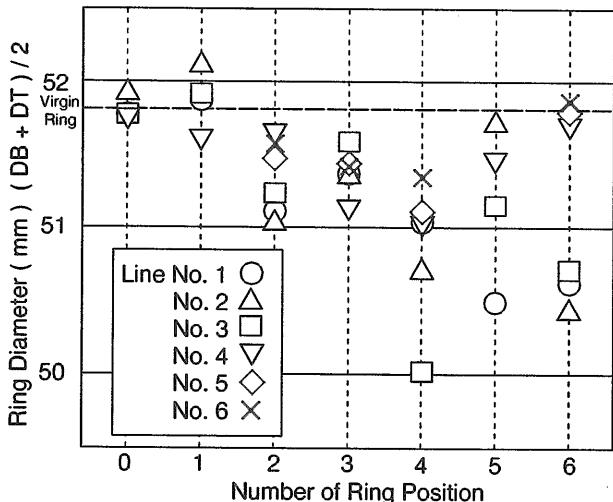
Fig. 4 Mooring chain

図4(b)に、ポセイドン号解体後、係留チェーン各部（同図(a)にP=0、P=1等で示す部分の数字を横軸にとっている）で採取したリングの径（同図(a)のリングの図中の $(DB+DT)/2$ を縦軸にとった）の腐食量測定結果を示す。測

図4(b)から、リングの衰耗は、チェーンの甲板側端部から海底接触部に降るにつれて増加することが判る。これは、飛沫帶(P=2)や、中間支持治具との接触部(P=3)での衰耗が最も著しいのではないかとの当初の予測に反するものであった。この図で全体的な衰耗量の傾向はつかめるものの、同じ位置であっても値に相当なバラツキがあることもわかる。このバラツキの原因が初期値のバラツキにもある可能性を示しているのが表3である。(DB+DT)/2の値で最大1.28mmの差が示されている。

リング径の最も著しい衰耗量は、4年間で約2mmであった。チェーン全体の強度は、設置当初の強度が設計値より十分高いため、稼働4年程度の衰耗によって強度上問題になる変化は起こっていない。使用したリング径は、52mmであったが、法定上は50mmでよかつたことから、使用したリングが、径寸法50mmのJIS強度に達する時をリングの衰耗限界と仮定すると、残存強度の推定(図8)から、今後8年程度は、このままで使用できるものと推定出来る。
ボックスガーダー内の変化について

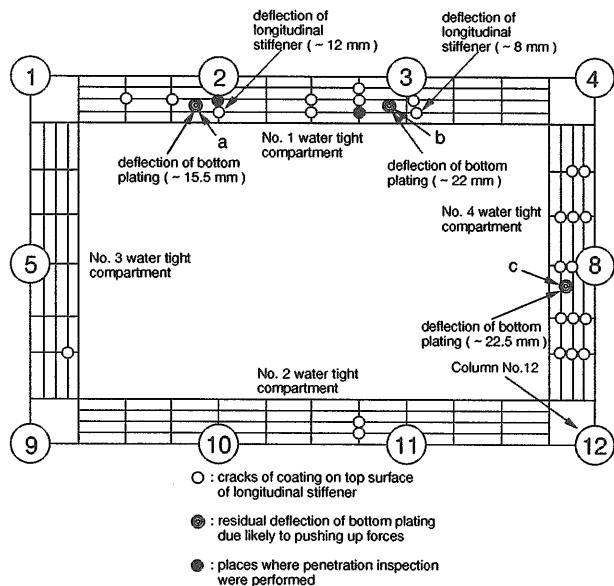
Fig. 5 Deformed positions of box girder bottom plates

図には、底板の全体的なたわみ、縦スティッフナー（ロンジ）が横桁を貫通する位置での変化を示す。ロンジが大きく変化した2箇所で、浸透法により欠陥検査を行ったが、き裂等の欠陥は検出されなかった。

ボックスガーダー内で測定された残存変化量15.5mm～22mmから、これを生じさせるに必要な波浪荷重を推定したところ、0.41MPa～0.46MPa(静水圧で42m～47m)であった。設計時の予想を相当に上回る波浪に見舞われたことが推測され、設計荷重の慎重な検討が必要なことがわかった。

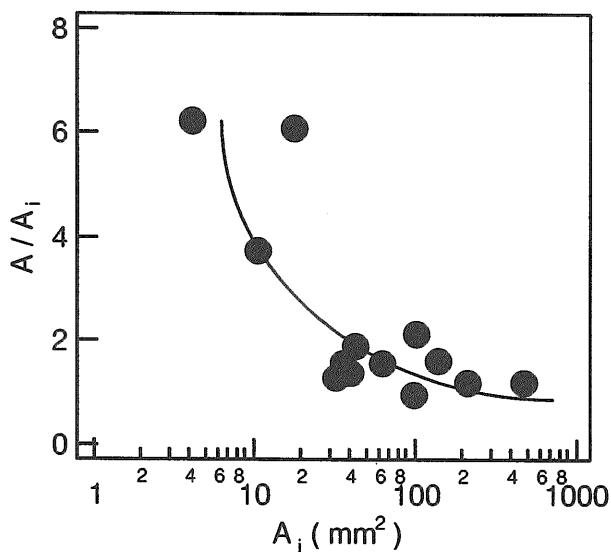
Fig. 6 Relation between virtual defect area of coating film A_i and total corroded area A

表6のF欄に示すように、塗装仕様Fの没水部塗膜の評価は極めて低く、稼働4年で防食性を失い、大小の腐食孔が生じた。腐食孔とその周囲の塗膜を詳しく観察したところ、見掛けの塗膜欠陥・腐食孔が比較的小さい場合でも、欠陥周辺の塗膜の下に腐食が進行していることが観察された。そこで、見掛けの塗膜欠陥面積A_iと塗膜下腐食を含む全腐食面積Aとの関係を、横軸にA_iをとり、縦軸にA/A_iをとって示したのが、図6である。

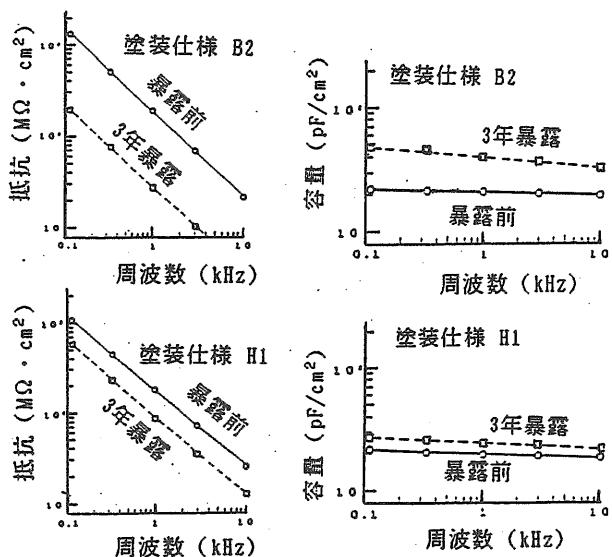
Fig. 7 Changes of alternating current impedance of coating film on test plates

塗膜の大気中暴露結果については、試験片塗膜（三鷹市の船舶技術研究所、3階建て建屋の屋上で暴露）の結果と比較してみる。図7で、塗装仕様H1（下図）の方は、暴露期間3年での交流インピーダンス値（抵抗及び容量）が、暴露前の値と比較的近いのに対し、B2の方では、相当変化している。この図の解釈は色々あろうが、単純な事実としては、暴露環境、暴露期間が同じであれば、初期値からの変化が大きい方が劣化の進行が速いということが知られていることである。一方、表6の大気中暴露のB及びHの欄を見ると（付図に示すように、B1、H1は、コラムB及びコラムHの大気中の塗装仕様である）、Bの評点は2、Hの評点は4となっている。このように劣化速度の傾向に関しては、一般大気中と実海域で同じとなっている。このことは、実海域の劣化を、一般大気中で塗膜試験片を暴露し、この塗膜のインピーダンスを測定し続けることでモニター出来る可能性を示しているといえよう。
