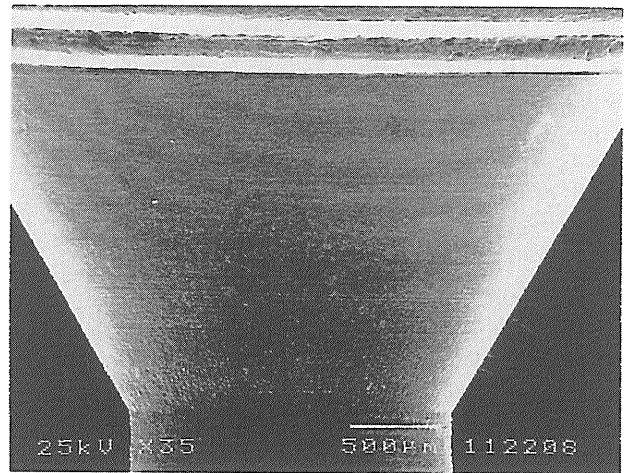
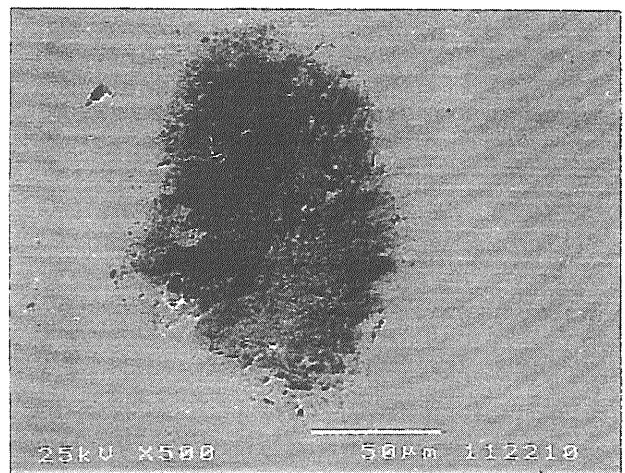
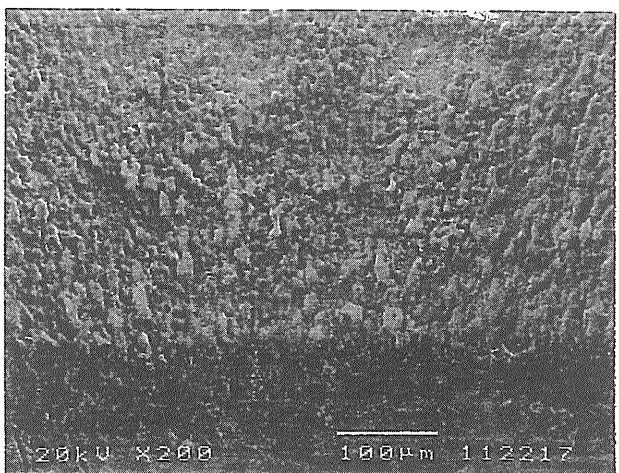
さらに、弁座の表面を観察した。図50にそのSEM写真を示す。使用済み燃料噴射弁の弁座の上半分（いわゆる黒あたり）では、表面は比較的平滑であるものの、ところどころに孔食が観察された。一方、下半分（いわゆる白あたり）ではほぼ一面が酸化生成物で覆われていた。また、加工痕は上、下側ともほとんど残存していなかった。こうした状況は、乳化燃料及び通常燃料で使用したいずれの燃料噴射弁においてもほぼ同様であった。これに対して、新造品の場合は、上、下側とも加工痕が観察された。使用済み燃料噴射弁の場合は、上側にはニードル弁が衝突する際の衝撃によりエロージョンが発生し、そこから腐食が広がっていくものと推測される。また、下側では全面的に酸化が進み、酸化生成物で覆われると考えられる。

(a) 乳化燃料使用。全体。

(b) 同上。上端部の孔食部拡大。

(c) 同上。下端部拡大（酸化物に覆われている）。

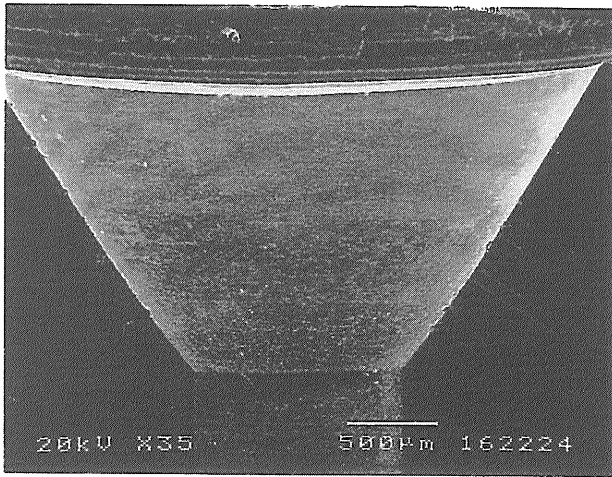
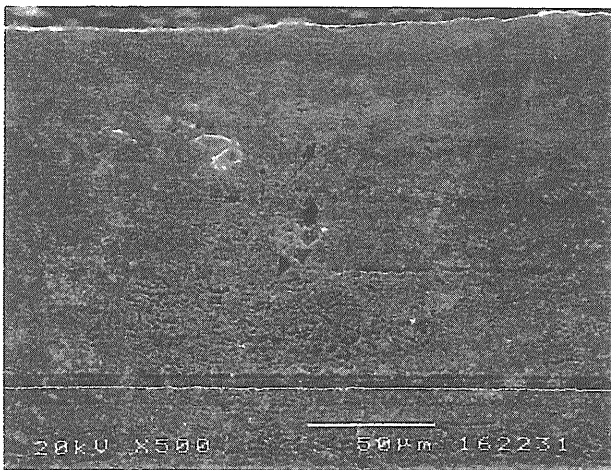
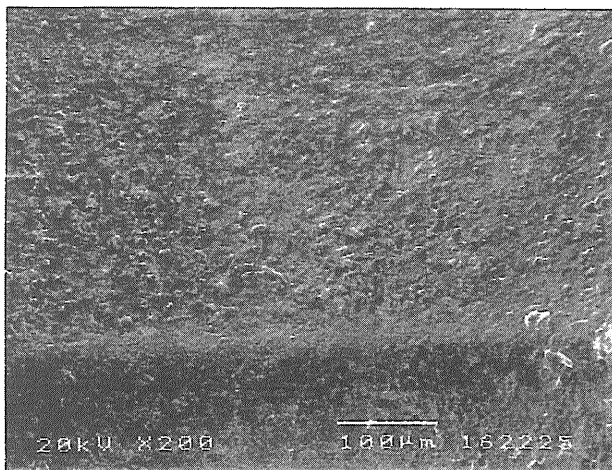
(d) 通常燃料使用。全体。

(e) 同上。上端部拡大。

(f) 同上。下端部拡大。

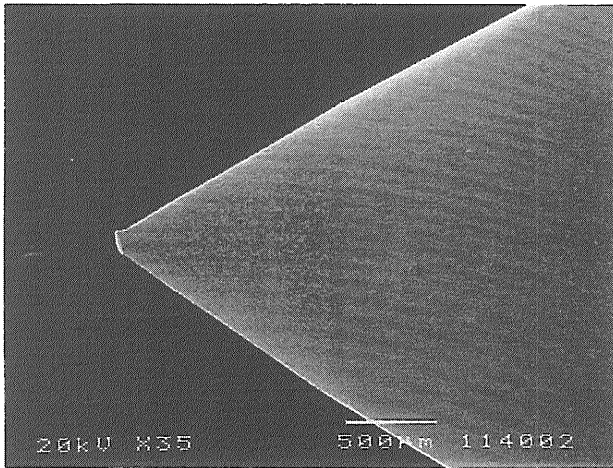
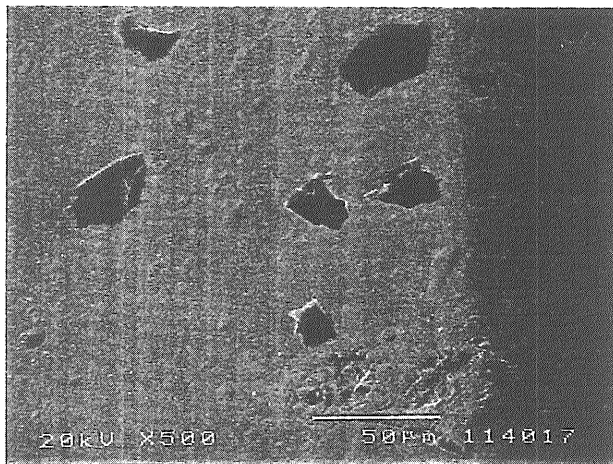
次に、弁座と衝突するニードル弁の先端部（あたり面）を観察した。図51にそのSEM写真を示す。目視観察では、使用済みのニードル弁は、いずれも先端部（先端から約1.2mmの範囲）がカーボン状のものがこびりついたように黒色を呈していた。SEMにより、この部分が酸化され、さらにカーボンが付着していることが観察された。一方、それよりも後方の部分は比較的平滑であるが、ところどころに燃料中に残留していた改質触媒粒子と見られる粒子がめり込むように付着していた。この部分は弁座に高速で衝突するため、衝突により粒子がニードル弁上にめり込むと同時に、弁座上にエロージョンが発生するものと推測される。

(a) 乳化燃料使用。先端部全体。

(b) 同上。拡大 (粒子が付着しているの見える)。

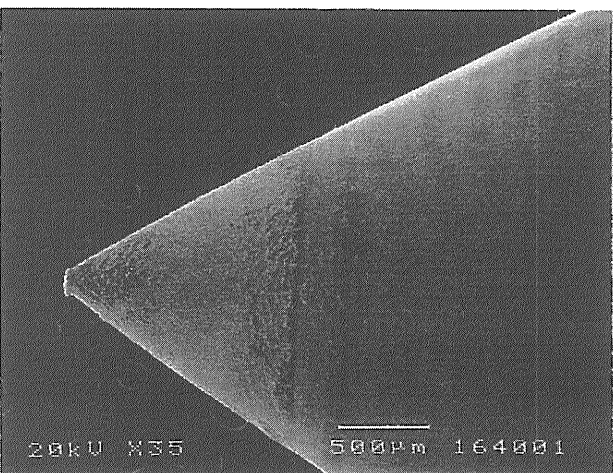
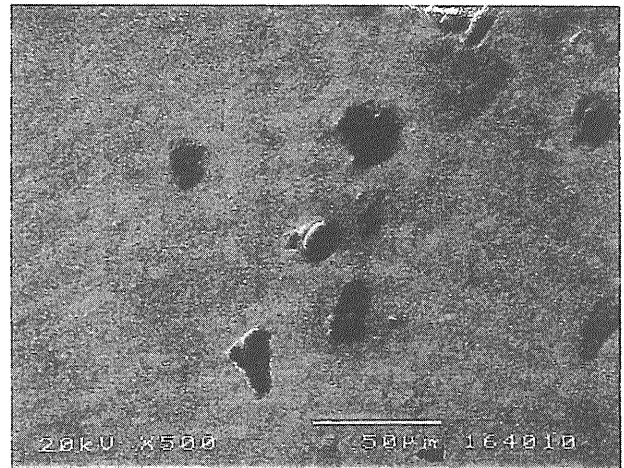
(d) 通常燃料使用。拡大 (粒子が付着しているの見える)。

(c) 通常燃料使用。先端部全体。

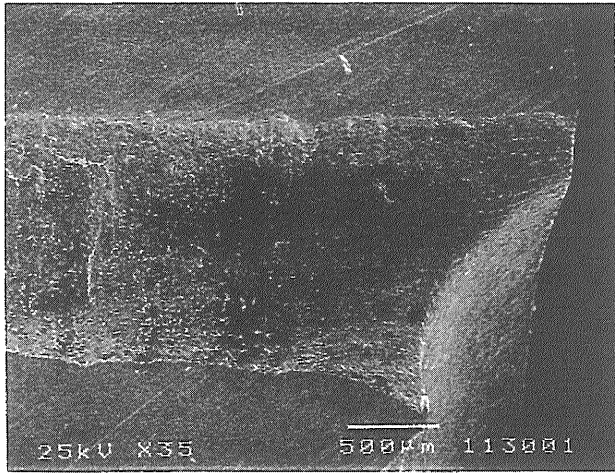
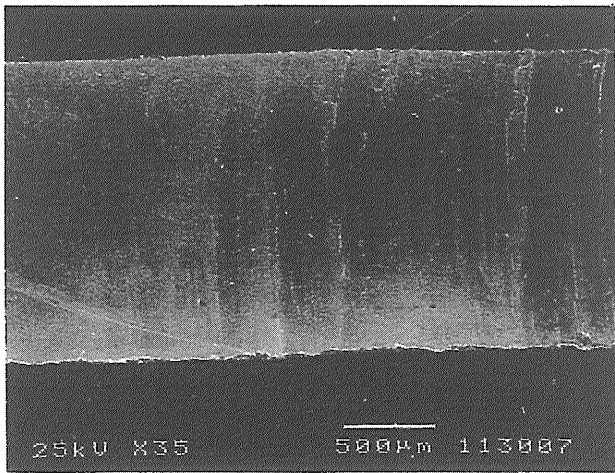
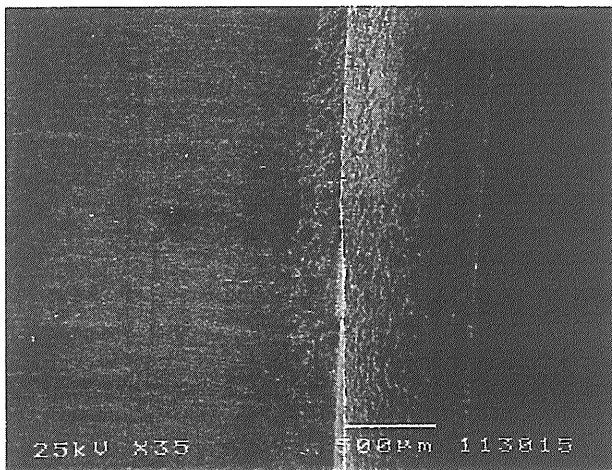
最後に、送油孔及び油溜めを観察した。図52にそのSEM写真を示す。使用済みの場合は、いずれも油溜めに近いところほど送油孔内側の酸化が進行しており、油溜め内面も酸化していることが観察された。これに対して、新造品の場合は加工痕が観察されたのみであった。

(a) 乳化燃料使用。送油孔 (油溜めに近いところ)。

(b) 同上。送油孔 (油溜めから離れたところ)。

(c) 同上。油溜め。

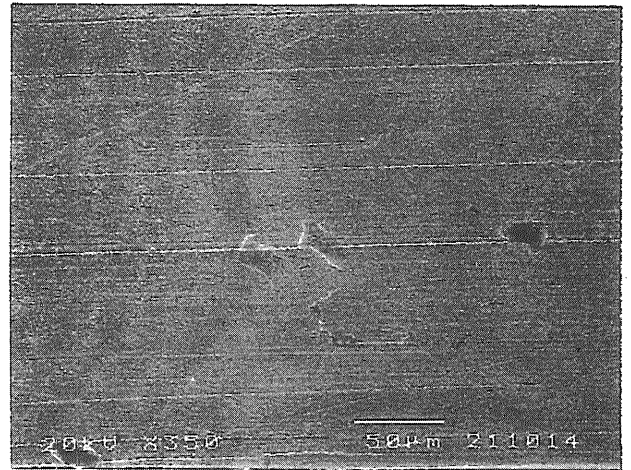
(a) 乳化燃料使用。

まず、図54にプランジャのSEM写真を示す。乳化燃料を使用したものでは、摺動面上に摺動方向に平行な痕が観察された。これに対し、通常燃料を使用したものでは、加工痕と見られる摺動方向に垂直な痕が観察され、新造品と類似した外観を呈した。

以上の結果から、水の添加により燃料の潤滑性が低下し、摺動面における摩耗が進行して加工痕が消滅する一方で、摺動方向に平行な痕が発生し、光沢が鈍くなるのではないかと考えられる。しかしながら、ポンプの噴射特性等については明白な性能低下等は見られておらず、実用上の支障はないと考えられる。

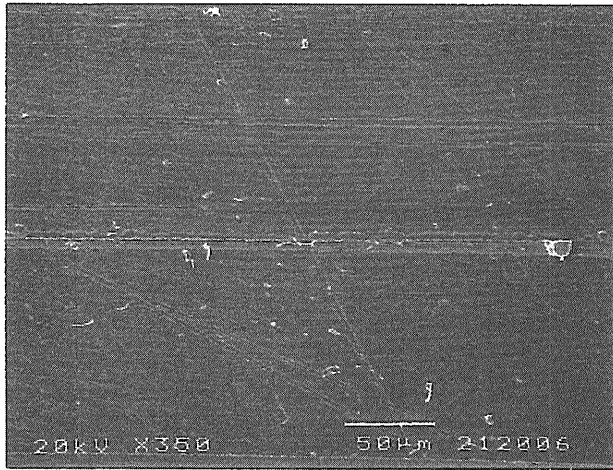
(a) 乳化燃料使用

次に、図55にバレルのSEM写真を示す。乳化燃料を使用したものでは、摺動面上に摺動方向に平行な痕が観察された。これに対し、通常燃料を使用したものでは、加工痕と見られる斜めの痕が観察され、新造品と類似した外観を呈した。

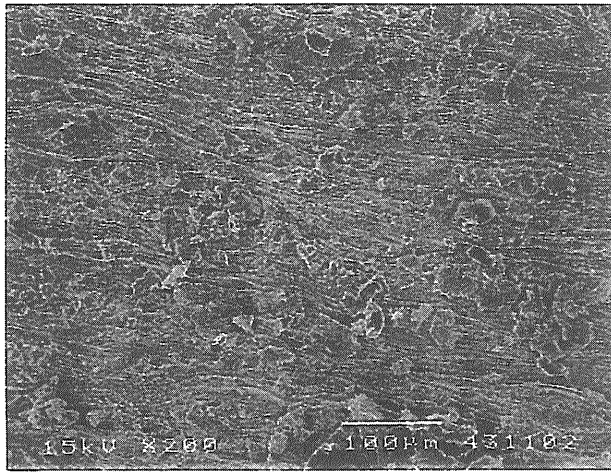
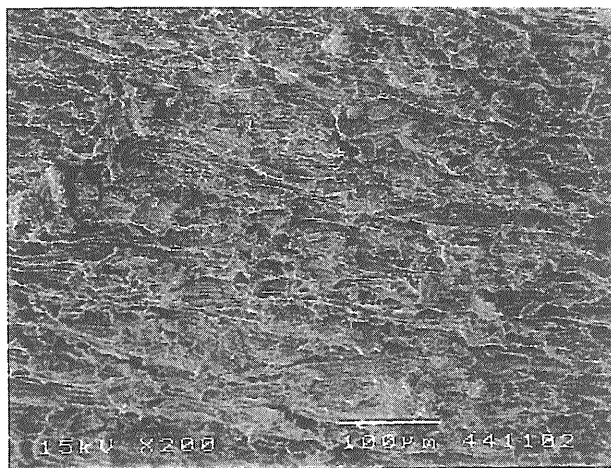
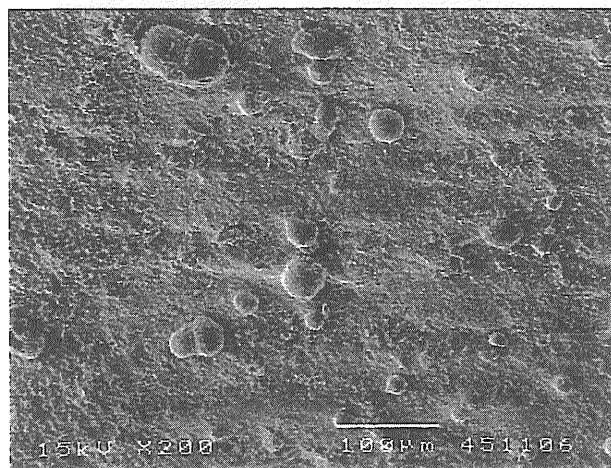
図57 燃料パイプ内部SEM写真

次に、図57に燃料パイプの内部のSEM写真を示す。いずれの部位においても、燃料の流れの方向に沿って酸化皮膜の流線模様が観察された。口部付近には球形の塊が見られたが、これは溶接時に飛散した鉄が球形に固まって付着したものと見られる。燃料パイプについては、過去に油水分離が報告された例があり、また、キャビテーションによるエロージョンの可能性も懸念されていたが、今回の検査においては、このような事例は観察されなかった。

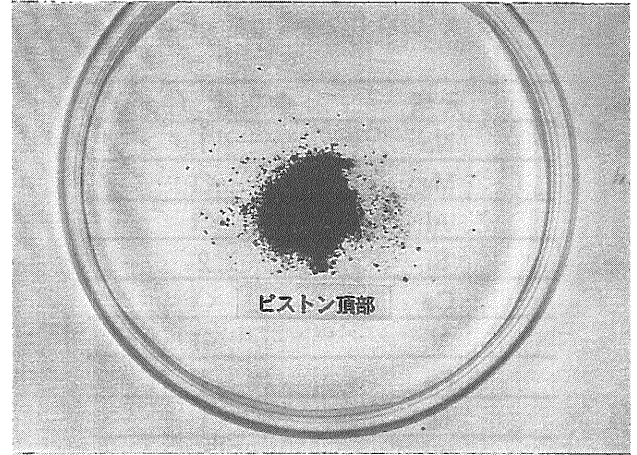
(a) 乳化燃料使用

乳化燃料を使用した結果、ピストンヘッドの頂部に通常とは異なる付着物が固着した。この付着物を削りとしてサンプリングし、XRD及びEPMAにより分析した。付着物の写真を図58に示す。通常燃料を使用した場合の付着物は黒色粒状のもののみであったが、乳化燃料を使用したときにはこの下に灰色灰状の外観を呈する付着物が堆積した。

XRD及びEPMAの結果を表12に示す。XRDにより、灰色付着物の場合は、試料の結晶性は比較的高く、結晶質の主成分として硫酸カルシウム (CaSO_4) が検出された。一方、黒色付着物の場合は、試料の結晶性は比較的低いが、結晶質の主成分としてやはり硫酸カルシウムが検出された。さらに、EPMAにより、灰色付着物の場合は、主要な元素として硫黄、酸素及び炭素、微量元素としてカルシウム、ケイ素、バナジウム、亜鉛、カリウム及びナトリウムが検出された。一方、黒色付着物の場合は、主要な元素として、炭素、酸素及びカルシウムが、微量元素として、硫黄及び亜鉛が検

しかし、乳化燃料を使用した場合は比較的炭素の量が少なく、色も灰色で結晶性が高いのに対して、通常燃料を使用した場合は比較的炭素の量が多く、色も黒色で結晶性が低い。添加した水は陸上から水道水として供給されたものであり、それに含まれる金属塩類の濃度が非常に高いとは考えにくい。ため、乳化燃料の使用により燃焼状態が変化し、付着物の性状及び組成に影響したのではないかと考えられる。

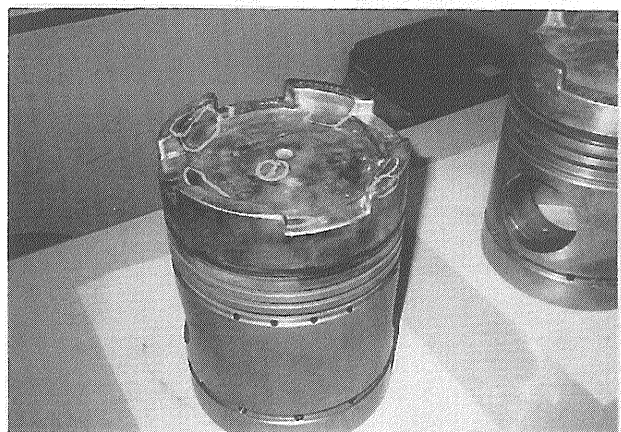
図59 ピストンヘッド外観

さらに、船内において付着物を除去した後のピストンヘッド頂部表面の目視観察を行ったところ、表面に部材（アルミニウム合金）がわずかに溶けた痕跡と見られるしわが観察された。この写真を図59に示す。さらに6個のピストンヘッドのうち1個（5番シリンダ）は、頂部の辺縁部の一部に高温によると見られる溶損が観察された。

このため、乳化燃料の使用により燃焼火炎が伸張し、ピストンヘッドの頂部にまで到達し、溶痕等が発生したと考えられる。燃料に水を添加すると着火遅れが増大し、また燃焼期間が延長されるため、火炎が伸張されることが報告されており、この報告からも上記の考察は支持される。また、火炎に直接さらされることにより潤滑油が燃焼し、生成した硫酸カルシウムがピストンヘッド上に堆積したと考えられる。頂部のしわ状の溶痕はただちに問題とはならないが、辺縁部の溶損については運航中に5番シリンダの不調が発生しており、ピストンヘッドの形状及び材質の再検討が成されるべきと考えられる。

マーカーで囲んだところにしわ及び溶損が観察された

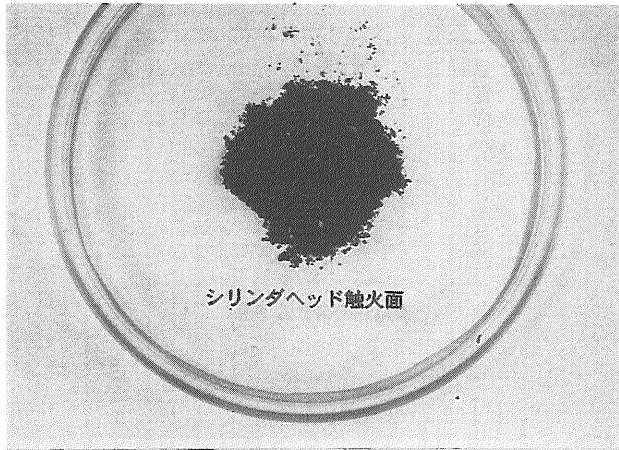
(a) 乳化燃料使用

シリンダヘッド触火面の付着物の写真を図60に示す。乳化燃料を使用した場合、灰色灰状の外観を呈した。これに対し、通常燃料を使用した場合の付着物は黒色粒状であった。

XRD及びEPMAの結果を表15に示す。XRDにより、乳化燃料を使用した場合、試料の結晶性は比較的高く、結晶質の主成分として硫酸カルシウムが検出された。一方、通常燃料を使用した場合は、試料の結晶性は比較的低く、結晶質の主成分として硫酸カルシウムが、副成分として亜硫酸カルシウム四水和物 ($\text{CaSO}_3 \cdot 4\text{H}_2\text{O}$) 及び硫酸鉄(II)一水和物 ($\text{FeSO}_4 \cdot \text{H}_2\text{O}$)

が検出された。さらに、EPMAにより、乳化燃料を使用した場合は、主要な元素として硫黄、酸素及びカルシウムが、少量元素として炭素、ケイ素、亜鉛、鉄、カリウム及びナトリウムが検出された。一方、通常燃料を使用した場合は、主要な元素として、炭素及び酸素が、少量元素として、硫黄及びカルシウムが検出された。以上の結果から、ピストンヘッドの場合とほぼ同様に、いずれの試料も硫酸カルシウム及び炭素を主成分とすることが分かった。元素の起源もほぼ同様であろうが、鉄は部材が起源と考えられる。燃料の相違による付着物の性状及び成分比率の相違についてもピストンヘッドの場合と同様に考えられる。

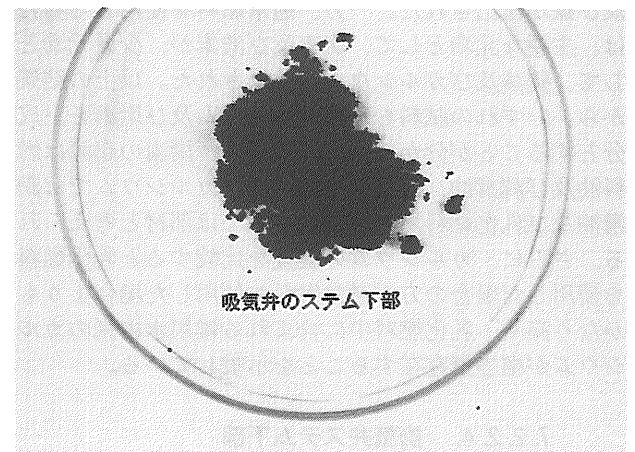
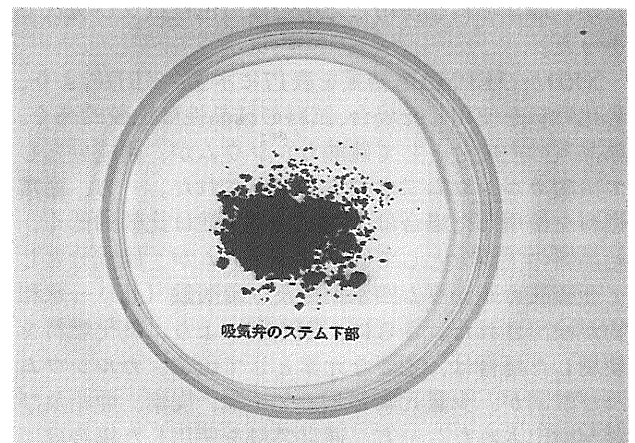
図61 吸気弁ステム下部付着物外観

吸気弁ステム下部の付着物の写真を図61に示す。いずれの燃料を使用した場合も黒色粒状の外観を呈し、硫黄臭を有した。
