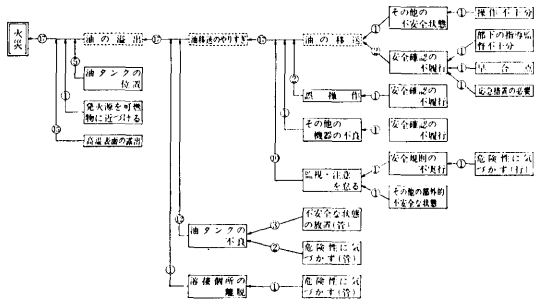
図-5 火災要因の関連：油移送中の溢出による油火災

火災要因の関連を 図-5 に示す。油移送中、「監

視・注意を怠」って油移送をやり過ぎたとき、かねてより「油タンクが不良」であったため、油がタンクより溢れ出て「露出している高温表面」の上に飛び散り、火災となっている。また、「安全確認の不履行」（油移送の際に弁の開閉を確認しなかった、ポンプの停止を確認しなかった）や「誤操作、操作不十分」（油移送ポンプのスイッチを切り間違えた、ポンプの停止時機を失した、など）のため、誤って油移送が行なわれて油タンクが一杯になり溢れ出て、火災となっている例もある。

「監視・注意を怠る」の内容は、油移送の現場を離れる、油移送中であることを忘れる、他の仕事をしていて注意を怠る、などである。「油タンクの不良」とは、タンクにフロート式油面計のリーディングワイヤの貫通孔などがあって、タンクが一杯になったときに油が機関室内に溢れ出る恐れのあることを指している。「高温表面」としては、主機の排気

枝管、エルボ、伸縮継手などのラギングの施されていない部分が挙げられる。このほかの重要な要因として「油タンクの位置の不良」があるが、これは油タンクが高温表面の上方あるいは近接して設けられているということで、油が流出したとき直ちに発火することの原因となっている。

- ① 各種油タンクに油溢防止の改良をすること（油面計の改良、ビニール・パイプの使用禁止、オーバーフロー系の改良等）。
- ② 油移送の自動停止などの安全装置を設けること。
- ③ 油タンクおよび油管を高温部分（排気管など）から十分離すこと。
- ④ 油管系統の安全点検を強めること。不良箇所を早期に発見すること。
- ⑤ 排気管などの高温部分の防熱工事を徹底させること。
- ⑥ タンカーなどにおいて可燃性ガス（および液体）の機関室内への流入を防止すること（出入口の気密性保持など）。機関室にガス検知装置および防爆型換気装置を設けること。

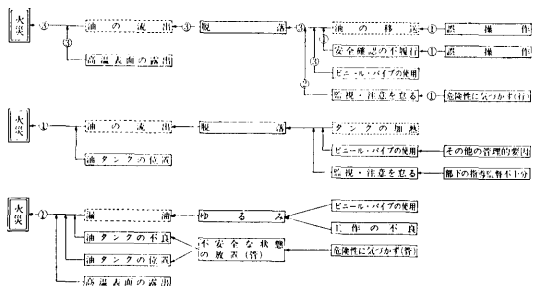
図-7 火災要因の関連：ビニール・パイプの使用による油火災

このうち5件では、油タンクの油面計として「ビニール・パイプを使用」している。この場合の要因の関連を 図-7 に示す。油面計が「脱落」（抜け落ち）して油が流出し、火災となっている。また、ビニール・パイプの挿入部に「ゆるみ」を生じ、そこから油がパイプを伝って滴下し、火災となってい

る。

「脱落」の原因としては、油移送やタンク加熱の作業中に「監視・注意を怠」ったり、「安全確認の不履行」「誤操作」などが挙げられる。「ゆるみ」の原因としては「工作の不良」が挙げられる。発火源は「露出している高温表面」であるが、「油タンクの位置の不良」（高温表面と油タンクが接近している）も要因となっている。

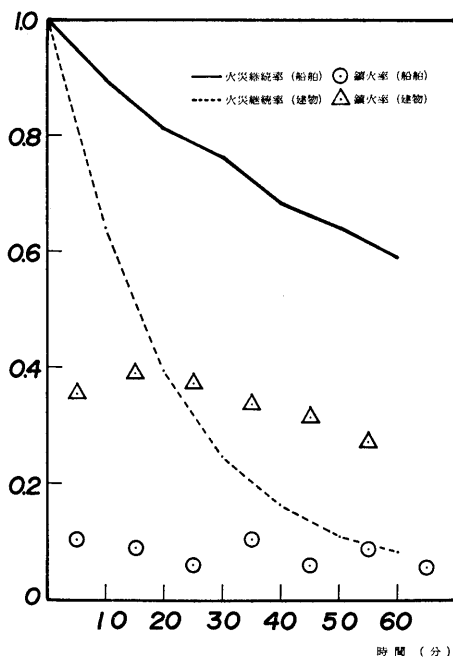
図-9 火災継続率、鎮火率（10分間当り）

火災発生後（建物火災では放水開始後）ある時間が経過した後もなお火災の継続している比率を火災継続率、ある時間間隔（10分間、30分間）の間に鎮火する割合を鎮火率として、これを図-9、10に示す。建物火災の10分間当りの鎮火率は0.39~0.27であるのに対し、船舶火災では0.11~0.06と1/4ぐらいに小さくなっている。図-10には火災発生後16時間までを示しているが、船舶火災の鎮火率（30分当り）は1時間までは0.23ぐらい、1~8時間では0.1~0.04と極めて小さい。鎮火率は総体的にみた消火能力を表わしていると考えられるので、船舶の消火能力は陸上

にくらべて極めて弱小であるということになる。これらの結果、90%の火災が鎮火するのに要する時間は建物火災では放水開始後1時間（火災覚知後1時間7分）であるのに対し、船舶火災では約16時間と14倍の長時間を要している。
