第5章 試験タービンの分解点検

5.1 分解点検結果

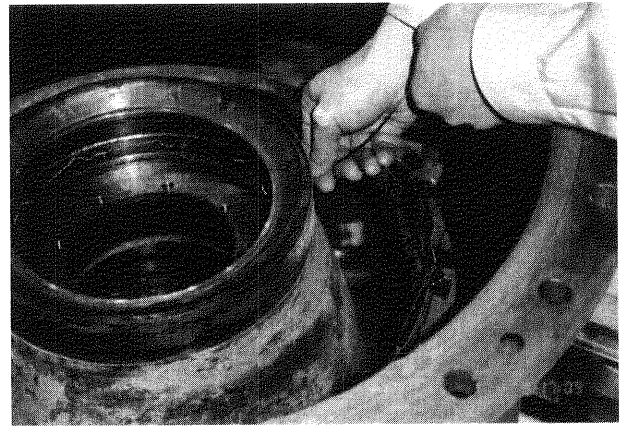
写真15 入口内部ケーシングと内周側防熱リング接続部の隙間計測

き起こす可能性がある。このため、試験タービン分解にあたっては特にノズルリング入口ガス温度に大きな影響を与える可能性のある入口内部ケーシングと外周側防熱ケーシング・内周側防熱リングの間の隙間の計測を試みた。計測の結果、内周側には幅0.2~0.35mm、長さ10~20mmの隙間が6ヵ所確認された。写真15に内周側の計測状況を示す。外周側ケーシングの隙間はシリーズ1のあとシムを挿入した所(写真16参照)であり、タービン下部側は測定できなかったが、上半部180度の全範囲にわたって幅0.7~0.9mmの隙間が確認された。今回の測定では隙間幅は比較的一様であったが、入口内部ケーシングは軸に対して非対称な形状であり、高温での運転時には形状の変形が重なり、隙間の不均一を拡大する可能性が考えられる。

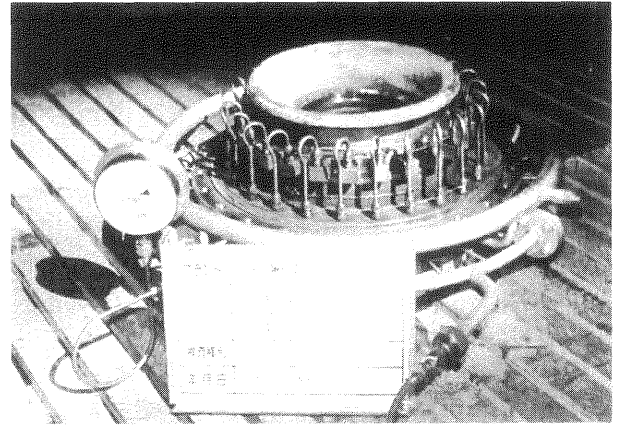
写真17 水素導入管継手部の漏れ検査

水素はタービン外部ケーシングの外に設けられた環状の水素導入管からノズルリングを構成する25枚のノズル翼にそれぞれ6mmの管により導かれる。水素経路でもれが生じた場合、再熱温度上昇は不足し、さらに予定しない場所で燃焼が起きたり、爆発の危険が生じたりする。水素導入経路の確認のため、水素導入管から0.1MPaの空気圧をかけ、6mm管の経路に翼ごとに4カ所あるリングジョイント全てについて石鹼液を用いて漏れの有無を調べた(写真17参照)。検査の結果、写真18に示すわずかな漏れが1カ所に認められた。この程度のもれ量は周囲を流れる主空気によって薄められ、爆発の危険はなかったと思われるが、リングジョイントの使用は極力避けて、漏れの防止に十分な注意を払う必要がある。

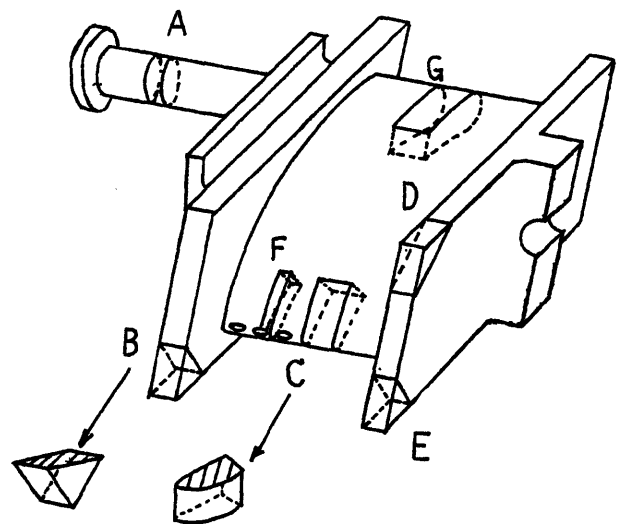
図29 EPMA試験片位置

ノズル翼各部における材質変化の有無を調べるため、図29に示す7カ所から試験片を切り出し、EPMA（電子プローブX線マイクロアナライザ）を用いて、断面の元素濃度分布を調べた。検査部位は以下の通りである。

- A部：再熱用水素導入部（燃焼ガスにはさらされない）
- B部：外周側エンドウォールの比較的軽微な変色部（写真20参照）
- C部：翼後縁の溶接補修部
- D部：内周側エンドウォールの濃い変色域（隣接翼からの加熱）（写真19参照）
- E部：内周側エンドウォールの濃い変色部（写真19参照）
- F部：翼後縁の水素吹き出し孔
- G部：翼前縁部

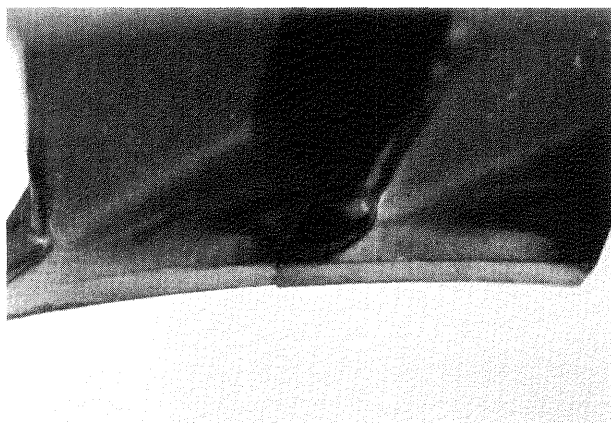
写真19 ノズル翼内周側エンドウォール上の変色跡

ノズル翼内周側エンドウォール上には、写真19に示すように、高温ガス流によると思われる変色跡が見られた。変色域はノズル翼後縁から始まって下流に広がり隣接するノズル翼エンドウォール(写真左側)までわたっている。しかし、この変色域に変形や溶融といった物理的变化は認められなかった。外周側エンドウォールにも変色跡が見られたが、変色の程度はわずかでその範囲も小さい(写真20)。翼後縁の再熱水素

（株）東芝の今井らはIN939に近い組成を有するニッケル基超合金IN738LCについて、放物線則及びWagner理論に基づき、材料温度と酸化層の厚さの時間的な変化の関連を考察している²⁶⁾。その結果を本報告のケースに適用すると、酸化影響が顕著に見られたD及びE部では表面温度はおよそ870℃程度に、B及びC部では840℃程度に達したものと推定される。测温塗料により推定される翼表面温度は670℃～825℃であり、内周側エンドウォールの変色域はタービン内の旋回流れによる半径方向圧力分布によって高温の水素燃焼ガスが翼後縁に沿って内周側に流れ、エンドウォールを加熱した結果と考えられる。

今回の試験タービンではこの変色域の酸化影響層の厚さは高々30 μm であり、溶融跡もないことから強度的には全く問題はないと判断される。今回の試験タービンの再熱運転時間は12時間であるが、運転時間がさらに長くなった場合でも、酸化クロム層が保護膜として働き、酸化層厚さは時間の対数関数となり、成長は遅くなるので、急な強度劣化にはいたらないものと推

測される。しかし、タービン内水素燃焼の設計にあたっては、ラジアルバランスによる主流の偏りだけではなく、2次流れや翼後縁部分の局所的な高温ガス流れによる内周側壁面の加熱に対する配慮が必要であろう。

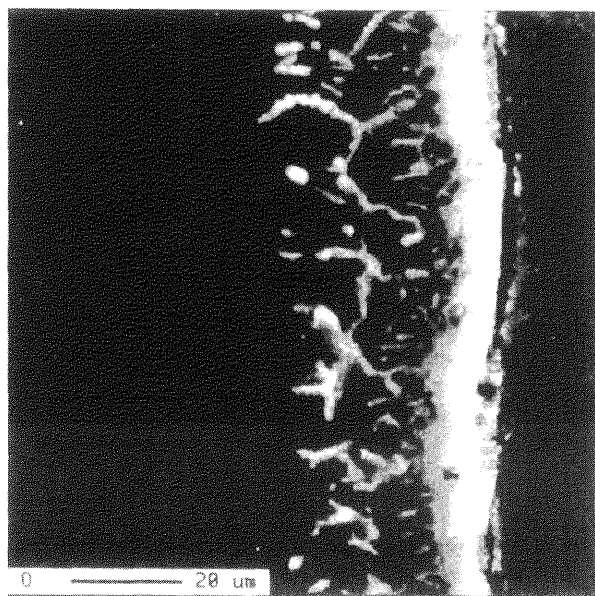
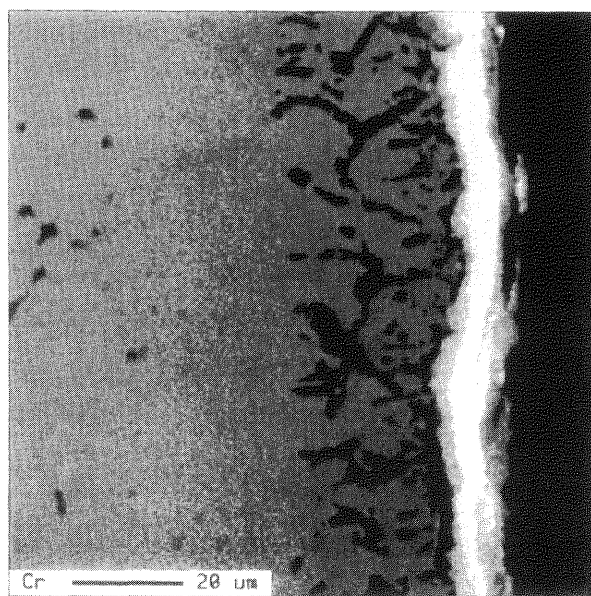
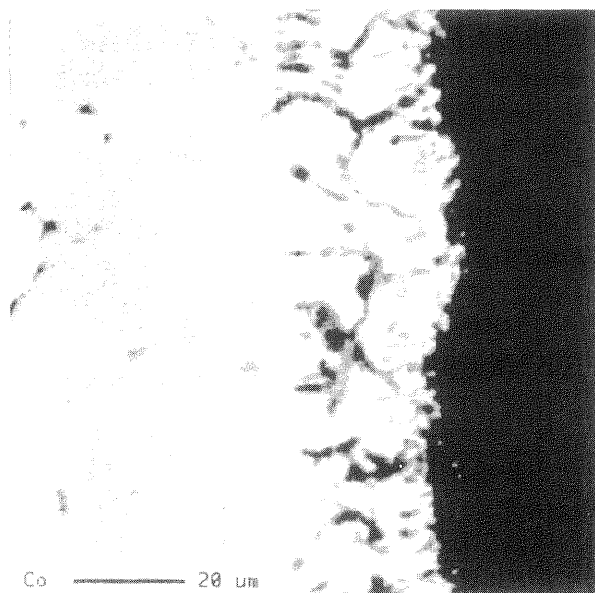
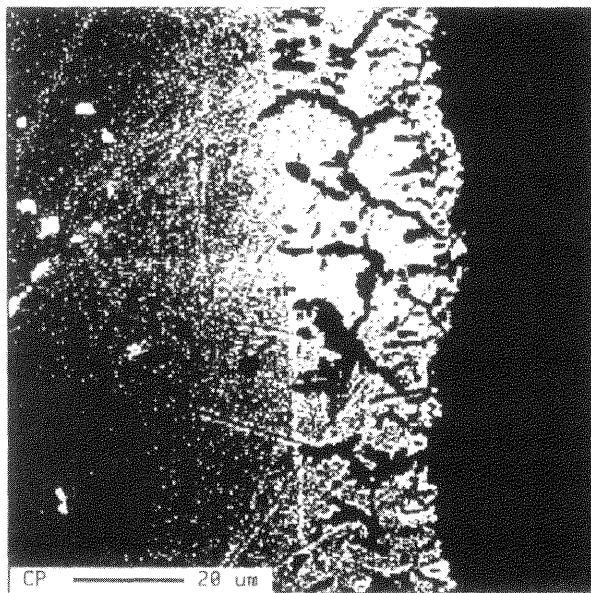
写真21 内周側エンドウォール上変色跡 (D部) 断面のEPMA写真

目視で変色の程度が顕著であったD部のEPMA画像を写真21に示す。(a)が酸素、(b)がクロム、(c)がコバルトの濃度分布であり、明るい領域ほど相対的濃度が高い。(d)は反射電子像で表面の凹凸に対応した像が得られる。

(a)、(b)に見られる部材表面に近い酸素及びクロムの高濃度の領域（I層）は、保護膜として形成されたクロムの酸化膜である。(b)では、I層の下に、クロム原子が表面のI層に移動したことによって生じたクロム濃度の低い層が観察される（II層）。さらにその内部に再び濃度の高い層が見られるが、この層が本来のクロム濃度を示している。(c)では、II層の濃度が低下したクロムを補う形で内部からコバルトが移動し、II層にコバルト濃度の高い層を形成している。ニッケルの分析結果においても、コバルトと同様にII層に高濃度のニッケル層が見られる。II層ではまた(a)～(d)

のすべての観察像において、組成の一様性が失われ縞状の元素の分布が見られる。このようにI層とII層は、加熱によって生じた酸化影響層と考えることができる。各検査部位の酸化影響層の厚さは、以下ようになった。

- A部：酸化影響は全くない。
- B部：10 μm に達しない程度の非常に薄い酸化影響層が見られる。
- C部：10 μm に達しない程度の非常に薄い酸化影響層が見られる。
- D部：30 μm の酸化影響層が見られる。
- E部：D部と同程度の酸化影響層が見られる。
- F部：水素吹き出し孔側及び翼外面側とも全く酸化影響は見られない。
- G部：酸化影響は全くない。
