入間川橋橋脚診断並びに補強効果について

Investigation of the Piers of a Railway Bridge and their Reinforcement

The railway bridge piers on the Ikebukuro Line of Seibu Railways Co. had to be reinforced, in order to bear the running load of train from KS 12 to KS 15. Therefore, we carried out the vibration tests to measure the intensity of the bridge piers.

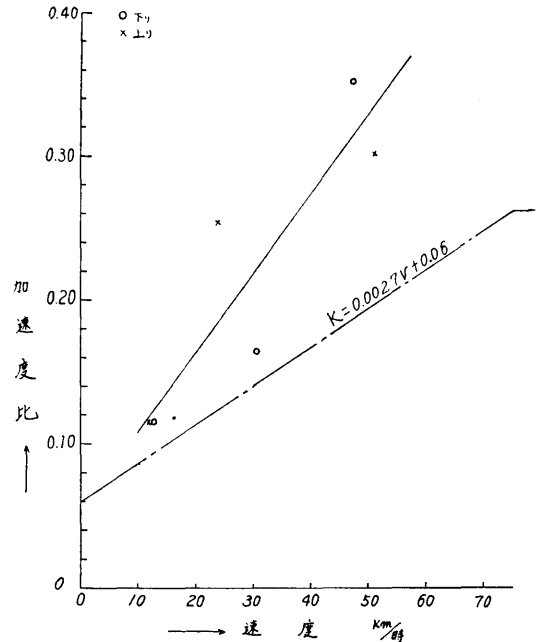
図8 第5号橋脚第1回試験における速度と加速度比との関係（昭和35年7月18日測定、測定場所橋脚天端中央）

第1回の試験結果は、図8および9に示す通りで、第5号橋脚の水平対上下振動加速度比が（この場合の上下振動加速度は1 gとして行なった）が列車速度10 km/h、30 km/h、50 km/hのいずれの場合も、橋脚の安定限度値（以下限度という） $K=0.0027V+0.06$ の値をこえていて、その最大は列車速度50 km/h附近で0.36である。

前述のように、試験した結果、振動加速度比が大きき限度値以上であるので、本脚は不健全な橋脚と診断し、この振動を少くするため、橋脚基礎部分を補強するよう勧告した。

その後、西武鉄道においては図10に示すように、橋脚周辺の河床を1 m 50cm掘り下げ、そこに長さ16 m 50cm、直径90cmの蛇籠を敷き、その上にコンクリートを蛇籠から上に30cmの厚さに流し込んで根固め補強の処置を行なった。

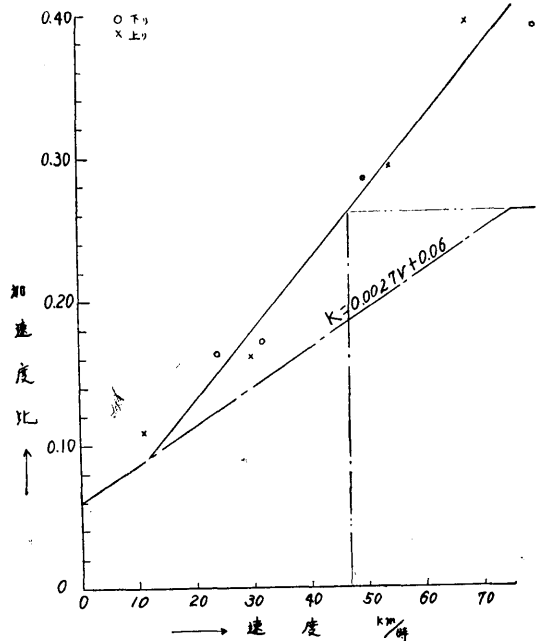
図 12 第5号橋脚第2回試験における速度と加速度比との関係 (昭和36年6月19日測定)

試験結果は、図12および13に示す通りで、補強後の振動加速度比は、第1回の試験と同じ列車速度において、最大0.28で、この測定値も限度より大きな値である。

第2回の試験の結果、基礎の補強効果は見られなく、まだ不健全な橋脚であると診断し、本脚上を通過する列車速度に対する許容加速度比を0.26として、図12に示すごとく通過するすべての列車に、46 km/hの

速度制限する処置を行なった。

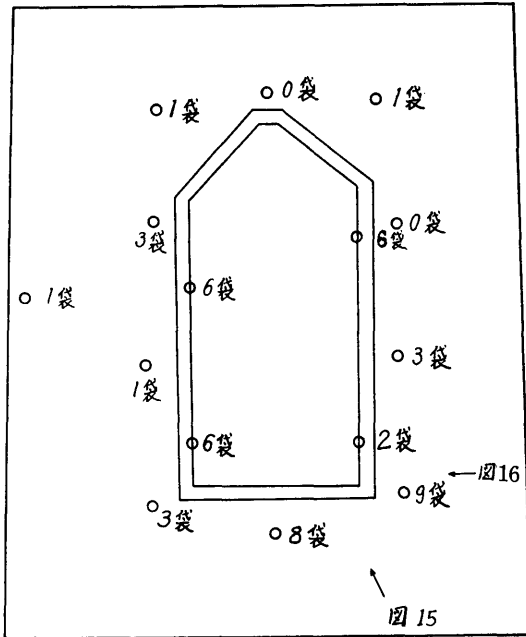
図 14 基礎のボーリング箇所および圧入セメント数 ○はボーリング箇所

本脚は、前述の基礎補強を行なつても、その効果は認められないので、その原因を知るため図14に示す箇所をボーリングして、基礎下面からの地質を調査した。

橋脚下部の4ヶ所に直径6.5 cmの穴をあけ、基礎部分を調査した結果、橋脚内部が空洞になっていることが判明した。

本脚の振動が増大した原因を精密検査結果から診断すると、本脚の基礎部分が流水の変化により、水中にある場合と無い場合が交互に作用したため、基礎底部の固結シルトが崩壊流出して、その部分を空洞にし、その空洞部分に躯体内の充填物が落下し、これも長い期間中に流出し、その結果基礎底部と躯体内に大きな空洞を生じせしめ、これが、振動の増大の原因であると診断した。

その結果躯体内部には、セメントで 20 袋、基礎部分には 30 袋と多量のセメントが圧入された。

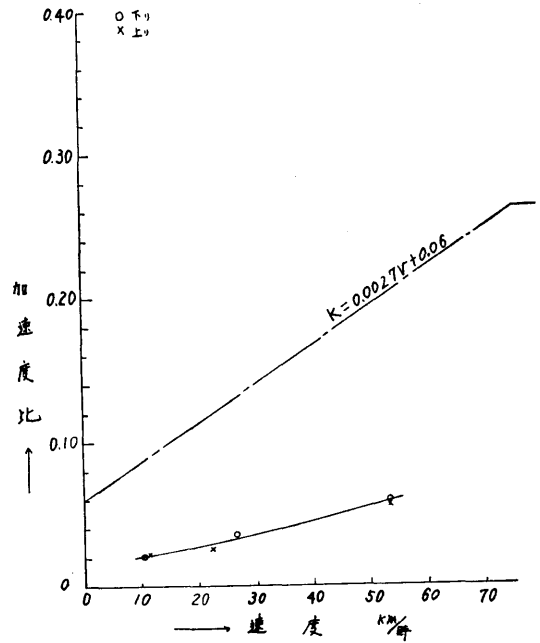
図 17 第3回試験における速度と加速度比との関係 (昭和37年6月5日測定)

試験結果は、図17, 18に示すごとく、その振動加速度比は著しく減少し、列車速度 54 km/h で0.06となった。

この値は、第1回の試験の振動加速度比より95%、第2回の試験より78%減少している。
