雄物川橋橋脚診断について

Investigation of the Piers of the Omono-gawa Railway Bridge and their Reinforcement

The Omono-gawa Railway Bridge on the Ōso Line of the Ugo-Kōtsu Co., Ltd. was severely damaged by the flood in 1965. To ascertain the safety of the bridge, a vibration test was carried out for the 2nd, 5th, 8th and 9th piers. The test results show that the 9th pier of the bridge is in unstable conditions and needs urgent reinforcement.

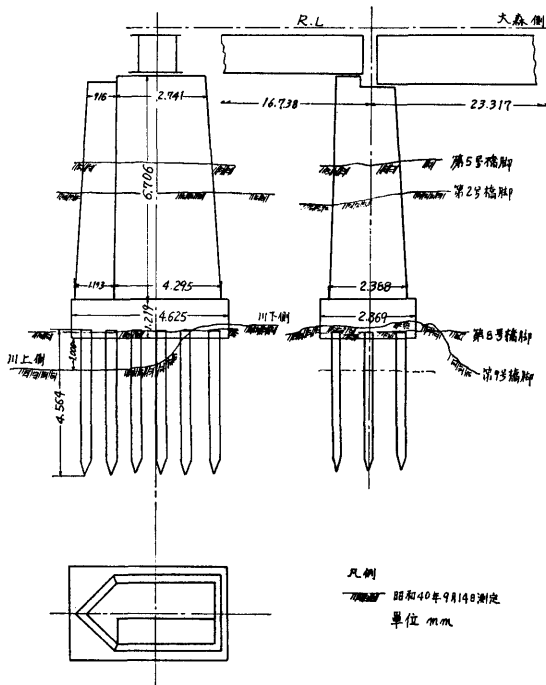
図3 雄物川橋脚竣功図

この橋脚の洗掘状態を水中メガネを用いて調査した結果、基礎の洗掘は図3に示すように、深い部分では基礎底面より約1mに達し、現在もお進捗中である。

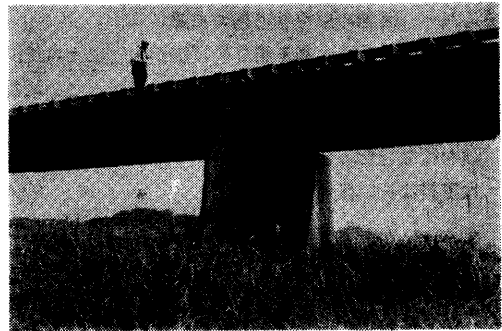
図4 第2号橋脚

この橋脚は、図3および図4に示すように、角型の軀体で基礎は杭打ちであり、また、この橋脚附近は河原となっている。

橋脚の洗掘は少なく、その露出部は河原から3.30mで、安定した橋脚と思われる。

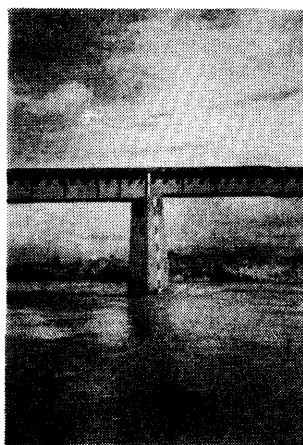
図7 第9号橋脚

この橋脚は最も注目されているもので、躯体は前と同じ型である。

また、露出している杭の部分に流水が渦巻状をなして衝突しているため、露出している杭の部分は磨耗して、杭の断面が少なくなっている。

基礎附近の河床には上流から流れて来たものと思われる大きなコンクリートのブロックが数個うずまっているが、これは基礎杭に衝突してそこらうずまったものと考えられる。

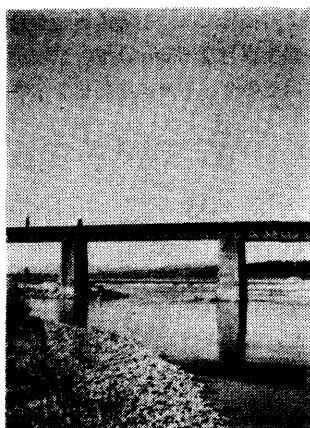
図6 第8号橋脚

この橋脚は、図3および図6に示すように、流心附近にあるため洗掘も多く、その露出部は基礎の廻りに敷かれている蛇籠の上から測って、5.50mで、河床はさらに2mほど下にあるので、実際の洗掘は7.5mである。したがって、地中にうずまわっている

る部分は杭を含めて約4.50mである。

橋脚の形状は第2号と同じで、基礎の部分は川と河原との境にある。

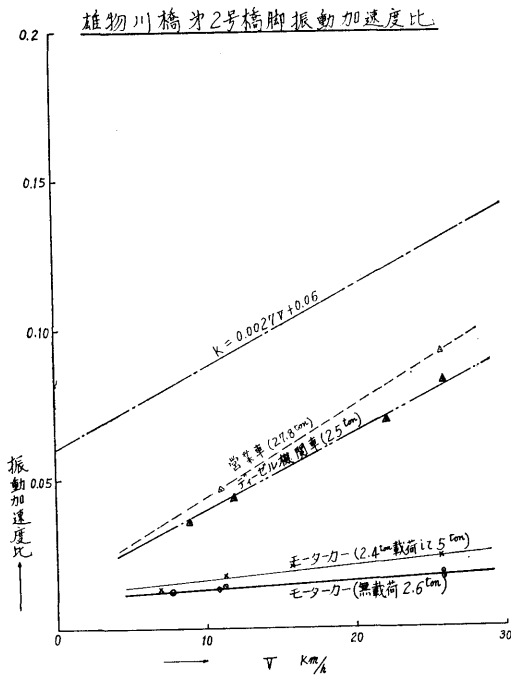
図12

この試験は、前に示した列車荷重の差による振動加速度比の変化を求めるために行なったものでその結果を図12に示す。

図中横軸は列車速度 km/h, 縦軸は振動加速度比であり、また、鎖線は橋脚の安定限度値である。

本路線の営業列車の自重は 27.8ton であるが、この列車を通過させた場合の加速度比はつぎのようにして推定した。すなわち図12の結果から一定速度においては加速度比を縦軸、荷重を横軸として置点すると加速度比と荷重が略直線関係にあることが知られたので、営業列車の自重 27.8ton に対して外挿して求めた。

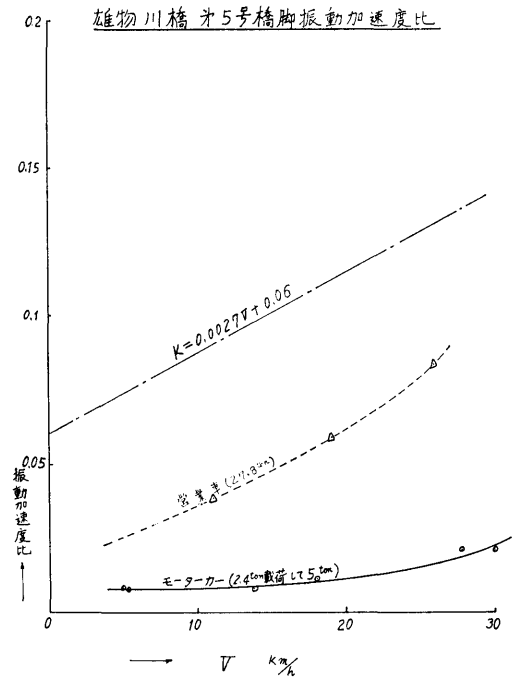
図13

この橋脚の試験結果は、図13に示すごとくで、試験値を前記の方法で求めた営業列車の加速度比は、25.7m/h で 0.083 を示し、橋脚の安定限度値と比較して見ると安定した橋脚である。

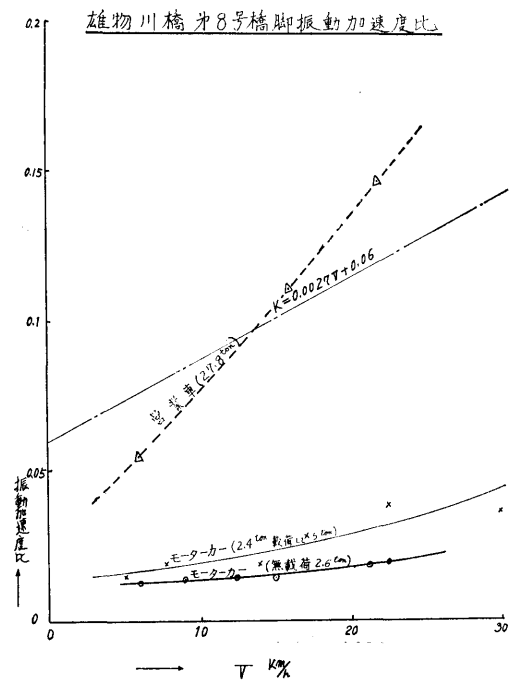
図14

この橋脚の洗掘状況は前に述べた通りで、これが振動にも現われ、図14に示すように、営業列車に換算すると約 14km/h で橋脚の安定限度値と交叉し、14 km/h 以上になると危険域に入り不安定な橋脚である。

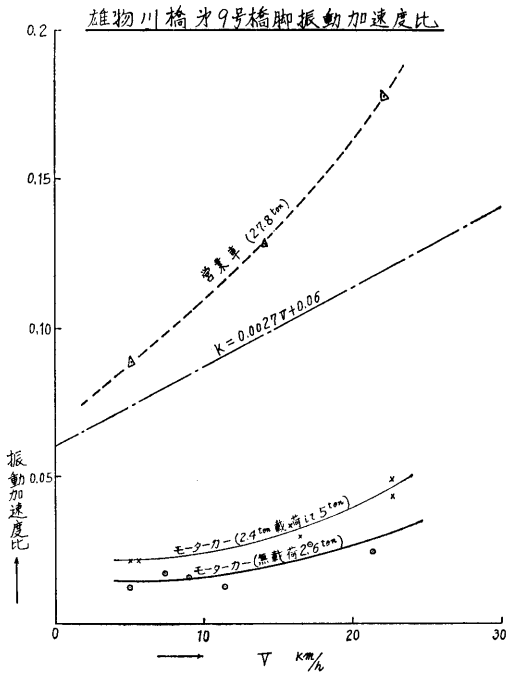
図15

この橋脚はこの型の橋脚では最も深く洗掘されているもので、試験結果も図・15に見られる通り、営業列車に換算した加速度比は5 km/h の最低速度でも、橋脚の安定限度値の危険域にあり、その値は速度の上昇とともに急激に増加し、供試橋脚中最も不安定な状態を示している。

以上の試験で特に第9号が著しく危険な状態にある

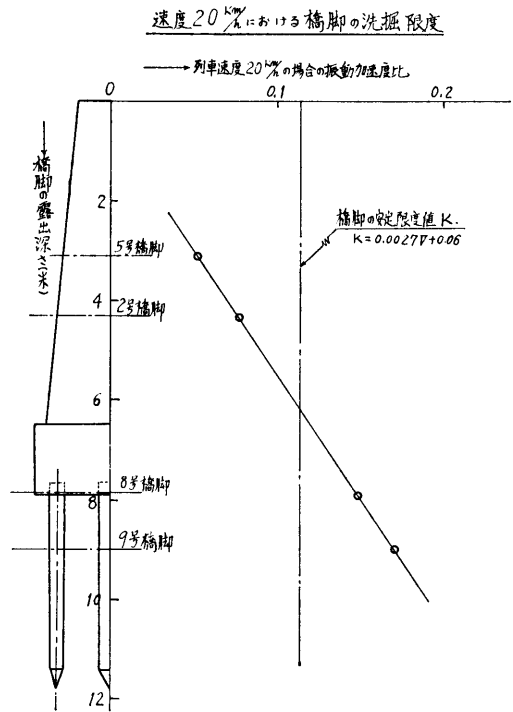
図16

それを示したのが図16で、図は横軸にある速度(20km/h)の場合の振動加速度比を表わし、縦軸には橋脚の露出深さ(洗掘深さ)を示したもので、図に見られるごとく、この橋脚の洗掘の限度は天端から計った長さで示すと約6.20m附近にあり、根入れから見ると約6.50m以上の深さに保つことが必要となる。

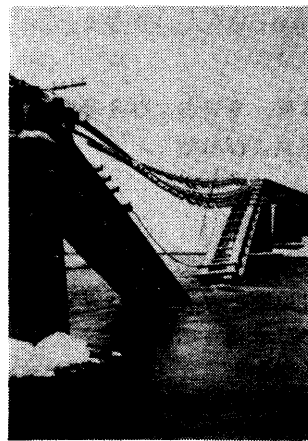
ことが結論され、以後列車は運行を停止されていたが、昭和41年2月4日、この橋脚は図・17に示すように流失し、躯体は崩壊する結果となり、この診断方法は橋脚の安定度を見るのに適当なものであることが再確認された。

図17 崩壊流失状況
