老朽鉄道橋橋脚診断ならびに補強効果について

Diagnosis for the Superannuated Pier of Railway Bridge and its Reinforcement

Superannuated railway bridges are very dangerous for railway transport. Investigations are conducted about a superannuated bridge, which is called "Shibumi-gawa Railway Bridge", for this bridge comes to be in danger recently, owing to the stream around the piers of the bridge as well as the sinking of the river bed. Especially No. 7 pier at the center line of the stream is suffered severely, and it is inclined up the river.

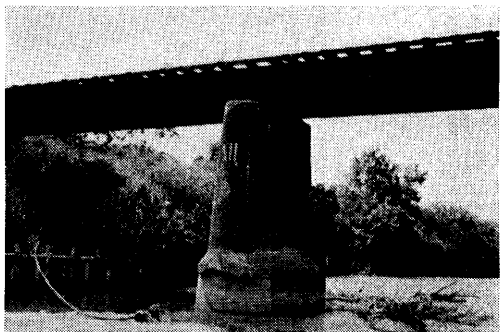
Fig. 2 Tested Pier

橋脚は、Fig. 2 に示すような小判型のもので基礎はくい打ちである。

洗掘によって橋脚は基礎の根入れ部分が露出し、川上側はくいの頭部も露出している。

橋脚が傾斜したため、線路に狂いを生じ、また、橋ゲタが川上に 15 cm ほど移動し、けたにねじれを起し、けたの下突縁の一部に大きな変形が見られる。

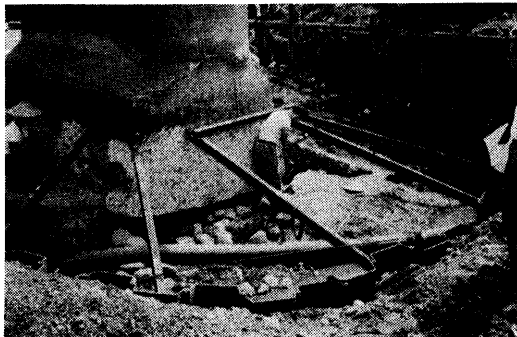
Fig. 5 Situation of Pier Base

橋脚が傾斜を起した原因を調査するため、Fig. 5 に示すように橋脚がこれ以上傾斜を起さないよう四方に支えを作り、橋脚の川上側を掘り基礎常態を調べた結果、Fig. 5 に示すように川上側の基礎フーチングが欠

け落ちていることが判明した。

このように基礎が欠けた原因は、建設時に袋につめて沈めた層状のセメントの塊が洗掘により露出風化し、これが流石等の衝撃によって亀裂を生じて流出したものと推定される。

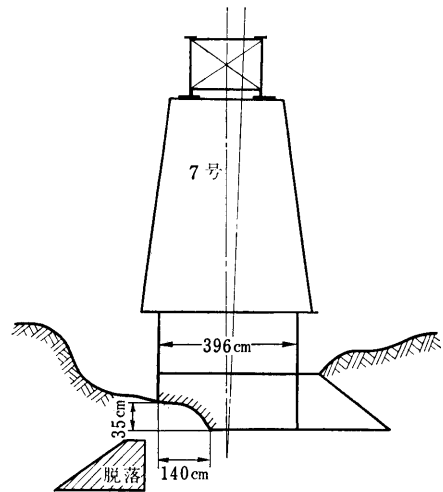
Fig. 6 Situation of Pier Base

Fig. 6 はこの欠け落ちた基礎の状況を示したもので、川上側の基礎フーチング部が無く大きな空洞となっている。

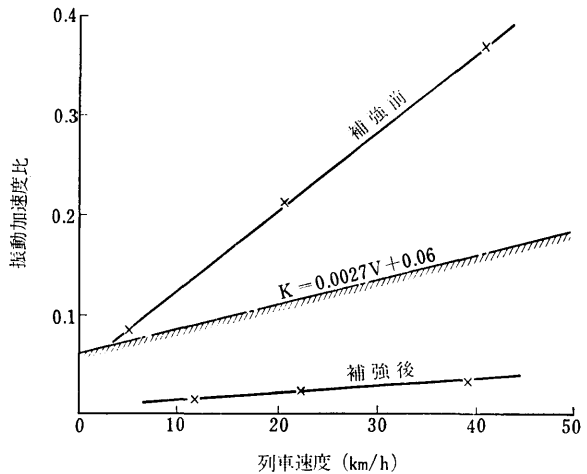
Fig. 8 Relation of Acceleration ratio and Train Speed

診断した浜海川橋の第7号橋脚についての結果は Fig. 8 に示す通りで、橋脚の安定限度値 K を大幅に上廻り不安定な橋脚であった。

この橋脚の振動状態を記録波形から見ると、列車速度が 10 km/h での振動加速度比は、0.13 で 40 km/h になると 0.38 に達している。

このような大きな振動の原因は、橋脚が傾斜して基礎が不安定となったことによるものと考えられる。

その結果 Fig. 8 に示すように非常に安定した橋脚となり、補強効果が明らかにされた。
