電子顕微鏡による疲労破面観察例

Microfractography of Fatigue Fracture Surface

Abstract

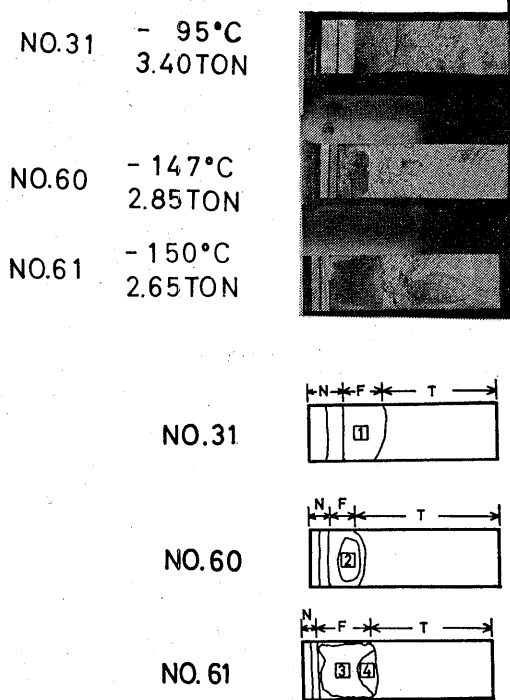
写真-6 WOL 試験片破面とレプリカ採取位置

- 1; 疲労破壊部 2; 疲労破壊部濃い小麦色
- 3; 疲労破壊部濃青色 4; 疲労破壊部
- N; 切欠 F; 疲労破壊部
- T; 低温引張 (脆性破壊)

面に対する試験条件を表-3 に示す。No. 31 は得られた WOL 試験片破面のマクロ的に、典型的な疲労破壊模様を示した例であるが、No. 60 および No. 61 の疲労破面の一部はそれぞれ濃い小麦色および濃い青色を呈していた。これら三つの破面を透過型電子顕微鏡により二段レプリカ法で観察した。レプリカ採取位置を同じく 写真-6 に示す。レプリカを採取する際、破面に特別な処理はせず直接採取した。

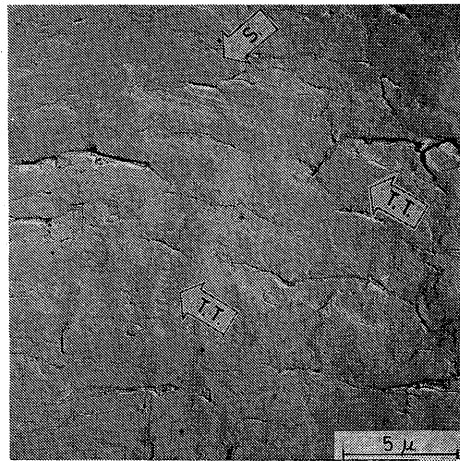
レプリカ採取位置 1 はこの WOL 試験の疲労破壊部分で、典型的な疲労破壊のマクロ様相を示しており、そのマイクロ写真を 写真-7, 8 に示す。この写真から明

写真-7 WOL 試験片疲労破壊部のマイクロ写真 (レプリカ採取位置 1, 透過型電顕)
S; ストライエーション
T.T.; タイヤトラック

らかなように、全体的に押しつぶされたように、平坦で無特徴であるが、写真-7 の中央の上部、写真-8 の中央左端上部や中央下部のS印で示す箇所に、少し薄い、ストライエーションらしきものが観察される。これとは対照的に破面形成後に破面間のつぶし合いにより生じる、はっきりしたタイヤトラック（写真の中の T.T. 印）が観察される。タイヤトラックの形成には破面の間の押しつぶし合いの際の相対的ずれが必要である。すなわち写真-7, 8 のようにタイヤトラックがみられるのは破面の形成された後、破面間の押しつぶし合いが起こっている証拠を示し、その結果として破面形成の際に現われていたストライエーションが薄くなったものと思われる。

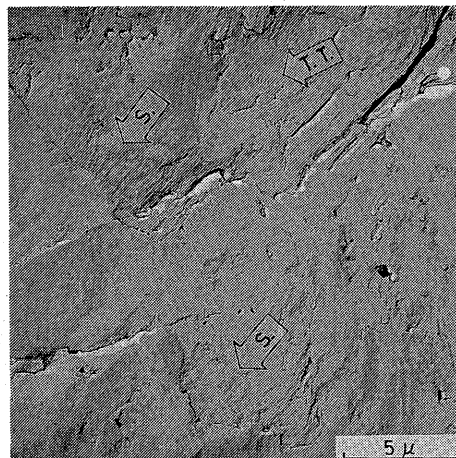
写真-8 WOL 試験片疲労破壊部のマイクロ写真 (レプリカ採取位置 1, 透過型電顕)

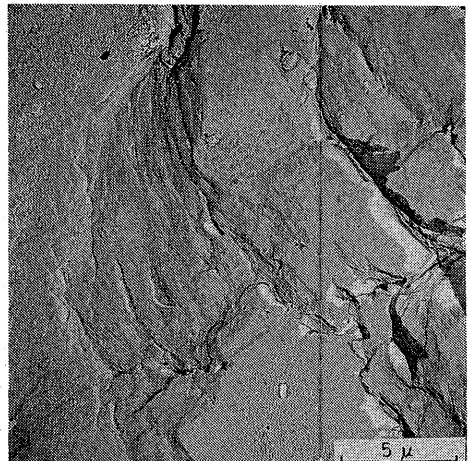
写真-10 WOL 試験片疲労破壊部のマイクロ写真
(レプリカ採取位置 3, 透過型電顕)
写真-9 と同様酸化の跡

直接の原因となった発熱は破面のこすり合いによるものではないかと考えられる。一方、採取位置 3 はマクロ的には濃い青色を呈しており、300°C 程度まで温度が上昇したものであると思われる。そのマイクロ写真を写真-10 に示す。写真-9 と同様、小さい粒が全面に存在するのが観察されるが、写真-9 に比べてその量は少なく、酸化が起こった時の温度が低かったためと思われる。

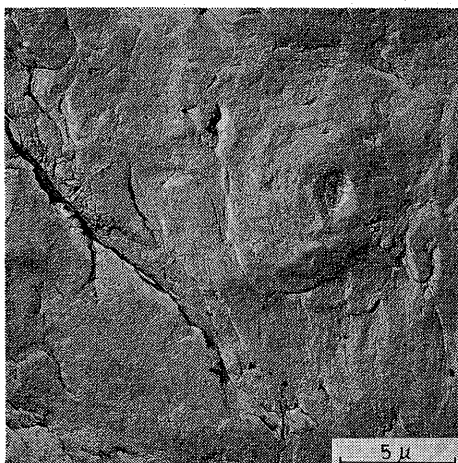
レプリカ採取位置 2 および 3 は着色した疲労破面部である。採取位置 2 はマクロ的に濃い小麦色を呈している場所である。着色の度合から 400°C 程度に温度が上昇したテンパーカラーであると思われる。この位置のマイクロ写真を写真-9 に示す。写真-7, 8 と同じように全体的に平坦な様相であるが、その上を全面にわたって小さい丸い粒状なものが覆っているのが観察される。レプリカ採取位置 1 と 2 の比較から、この粒状のものは採取位置 1 では観察されなかったことから、酸化された跡であると考えられる。発熱の原因としては、亀裂形成あるいは成長時の塑性仕事と破面形成後の破面のこすり合いとが挙げられる。酸化膜が全面にわたって破壊された様子も見られないので酸化膜の形成はこすり合いのあとと考えられ、破面の着色の

写真-9 WOL 試験片疲労破壊部のマイクロ写真
(レプリカ採取位置 2, 透過型電顕)
全体的に酸化の跡(粒状のもの)が観察される

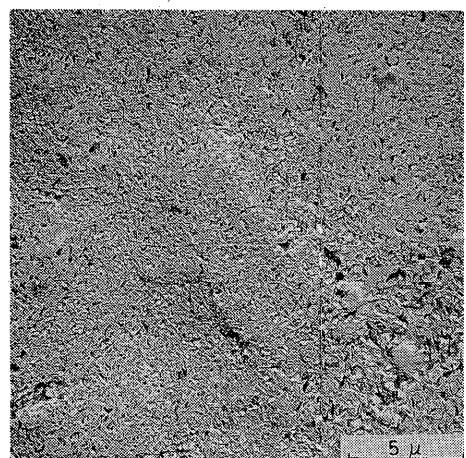
写真-11 WOL 試験片疲労破壊部のマイクロ写真
(レプリカ採取位置 4, 透過型電顕)
見なれぬ様相を呈している。原因不明

ておらず、むしろ採取位置 1 に近い様相を呈している。この場所のマイクロ写真を写真-11 に示す。全面にわたって変わった様相を呈しており、その原因については不明である。

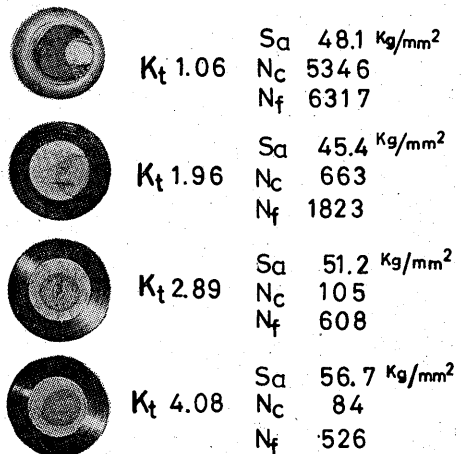
疲労試験中の肉眼による観察の結果、 K_t が大きいほど、疲労亀裂は早く試験片表面に現われた。また環状切欠付丸棒試験片では疲労亀裂は最小断面部から発生しているが、円周方向には任意の位置数箇所から発生している。そして K_t が 4.08 および 2.89 の試験片ではそれぞれ破断寿命の 20% と 50% の時期に試験片最小断面部の全周に疲労亀裂につながるのが観察された。一方、 K_t が 1.96 の試験片の場合には全周につながる場合は殆んどなく破面のマクロ写真(写真-12)からもわかるように亀裂が 2/3 周ほど進展した時に最終破断するような傾向を示している。写真-12 の中で白く見えるのが疲労破面であり、黒く見えるのが引張型破面である。なお、周囲の黒い部分は初期切欠部である。

写真-12 環状切欠付丸棒試験片破面 K_t ; 応力集中係数 Sa; 公称応力 N_c ; 亀裂発生寿命 Nf; 破断寿命

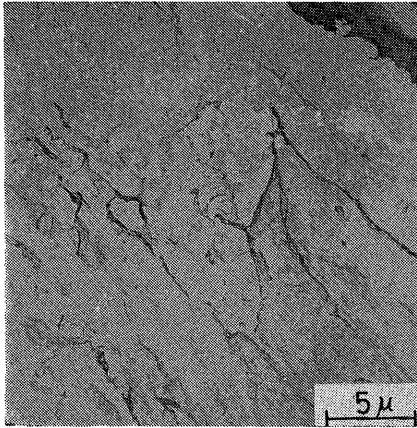
写真-13 切欠付試験片 (K_t 4.06) の疲労破壊部のマイクロ写真 (切欠先端から 1mm 内部の位置, 透過型電顕)

写真を写真-13~16に示す。写真-13は K_t が4.06、写真-14,15は K_t が2.89、写真-16は K_t が1.96の破面から得られたものである。もしも切欠の大きさにより微視的様相に変化があるとすると、この領域に差が出るはずである。写真-13~16で示すように、二、三箇所ToStraiエーションらしきもの(写真-14および16のS印)が観察される以外は、すべて同じように平坦で無特徴な様相を呈しており、切欠の影響と破面の特徴の間に、はっきりした関係を見出すことはできなかった。

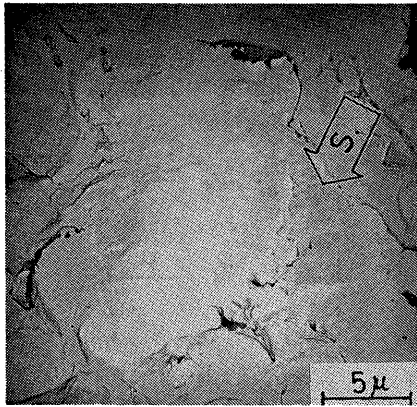
写真-14 切欠付試験片 (K_t 2.89) の疲労破壊部のマイクロ写真 (切欠先端から 1mm 内部の位置, 透過型電顕) S; ストライエーション

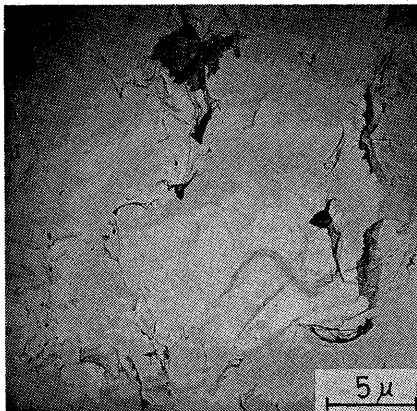
写真-15 切欠付試験片 (K_t 2.89) の疲労破壊部のマイクロ写真 (切欠先端から 1mm 内部の位置, 透過型電顕)

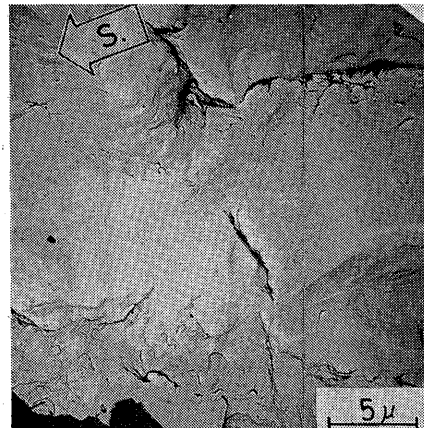
写真-16 切欠付試験片 (K_t 1.96) の疲労破壊部のマイクロ写真 (切欠先端から 1mm 内部の位置, 透過型電顕) S; ストライエーション

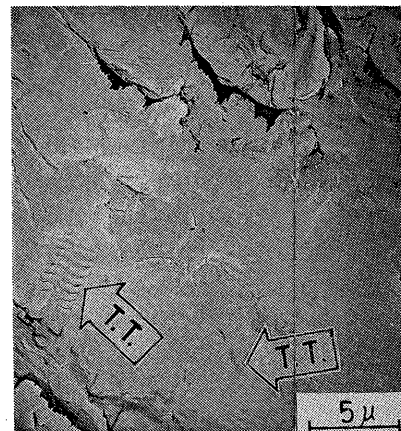
写真-17 切欠付試験片 (K_t 1.96) の疲労破壊部のマイクロ写真 (切欠先端から 2mm 内部の位置, 透過型電顕) T.T.; タイヤトラック

内部へ約 2mm 程度入った所のマイクロ写真の一例を写真-17, 18 に示す。この写真は K_t が 1.96 のものから得られた。写真-17 では写真-13~16 と同様、平坦で無特徴な様相を示しているが、その他に写真-13~16 で見られなかったタイヤトラックが観察できる。また写真-18 では全面にわたってタイヤトラックが現われている。

このように切欠底より内部へ約 2mm までの間の領域では圧縮荷重により破面の微視的様相はすべて平坦なものに変化しているのが観察された。特に切欠底から 1mm の範囲ではタイヤトラックが全然存在していなかったが、その理由はよくわからない。

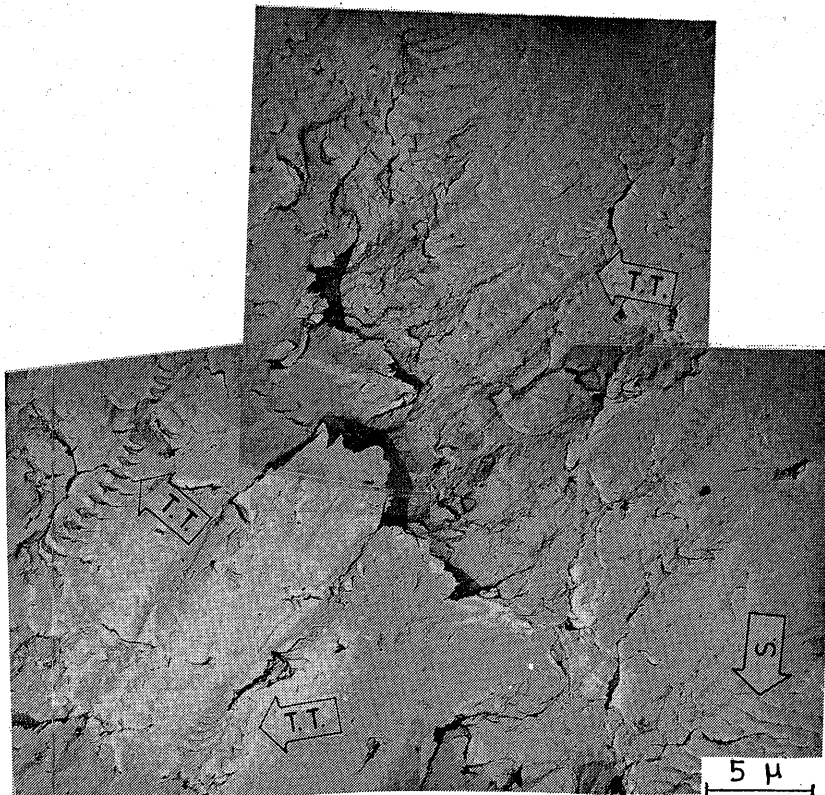
写真-18 切欠付試験片 (K_t 1.96) の疲労破壊部のマイクロ写真 (切欠先端から 2mm 内部の位置, 透過型電顕) S; ストライエーション T.T.; タイヤトラック

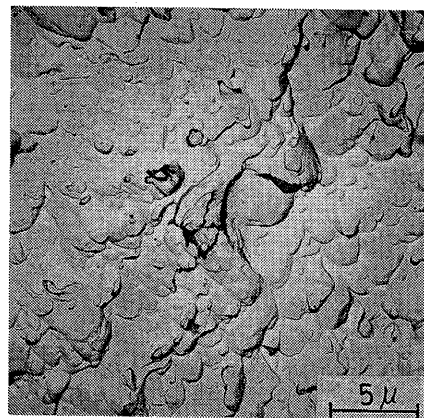
型破壊を生じた最終破断領域のマイクロ写真を写真-19 に示す。この写真ではディンプルが引き伸ばされた模様 (伸長型ディンプル) が観察される。破面のもう一

写真-19 砂時計型丸棒試験片の引張型破壊部のマイクロ写真 (透過型電顕) 全面に伸長型ディンプルが観察される

方側の電顕観察によると同様の伸長型ディンプルが写真-19と同じ方向に観察されており、この破面は引裂きにより生じたものと推定される（図-1 参照）。

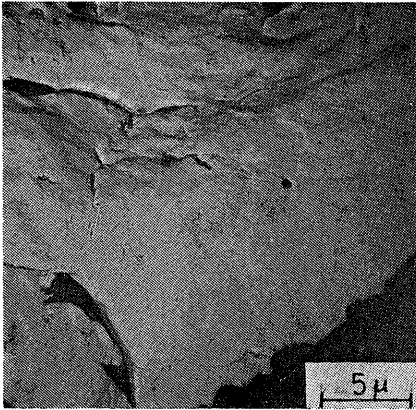
写真-20 砂時計型丸棒試験片の疲労破壊部のマイクロ写真（透過型電顕）

イション、(3) ディンプル。写真-20は全体として無特徴で平坦な様相を呈した例であるが、砂時計型試験片ではこのような場合はまれにしかみられず、写真-21のようにタイヤトラックが観察される場合の方が多い。また写真-21上部にタイヤトラックの一種と考えられる背骨の模様をした Spine Pattern（写真の中の S.P. 印）と呼ばれる形状を観察できる。写真-22, 23ではストライエーションが観察できる。写真-23の右下にはタイヤトラックが観察され、その周辺は平坦無特徴な様相を呈しているが、この場所にも同写真の右上および左下部と同様、破面形成時にはストライエーションが形成されたものと思われる。写真-24の縞模様は写真-22, 23のストライエーションと同じようでもざらわしいが、周囲の状況からディンプルの変形したものと思われる。写真-25, 26は疲労亀裂の第二段階でみられるディンプルが観察できる。このディンプルが引張力のみ、引張り+縦せん断あるいは引張り+横せん断のいずれの力を受けて形成されたかはこの写真だけでは判断できない。特にディンプルは局部的に大きさや形状が変化するので判断は難しい。観察された三種類の様相は破面の任意の位置に存在しており、マイクロ模様と破面位置の特定の関係はない。

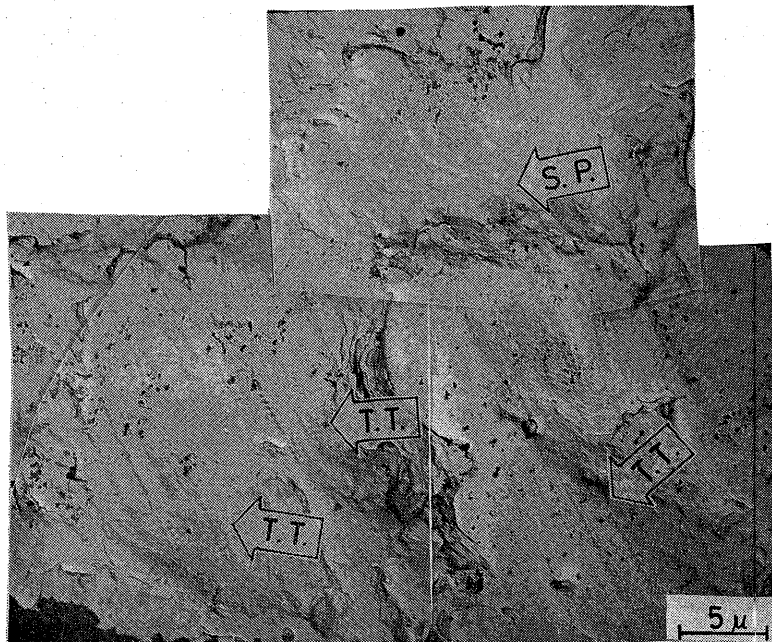
写真-21 砂時計型丸棒試験片の疲労破壊部のマイクロ写真（透過型電顕）
T.T.; タイヤトラック S.P.; spine pattern

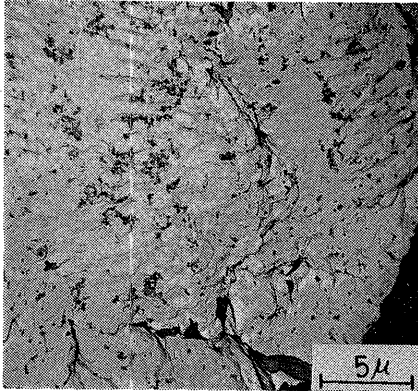
写真-22 砂時計型丸棒試験片の疲労破壊部のミ
クロ写真 (透過型電顕)
全面にストライエーションが観察される

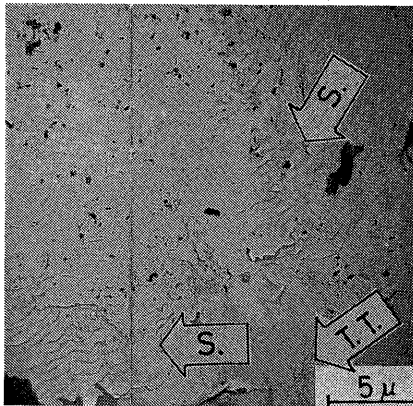
写真-23 砂時計型丸棒試験片の疲労破壊部のミ
クロ写真 (透過型電顕)
S; ストライエーション
T.T.; タイヤトラック

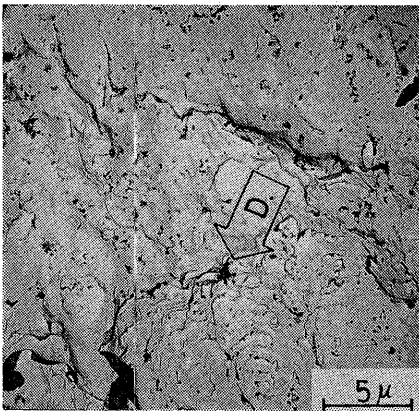
写真-24 砂時計型丸棒試験片の疲労破壊部のミ
クロ写真 (透過型電顕) D; ディンプル
ストライエーションとまぎらわしいがデ
ィンプルと思われる

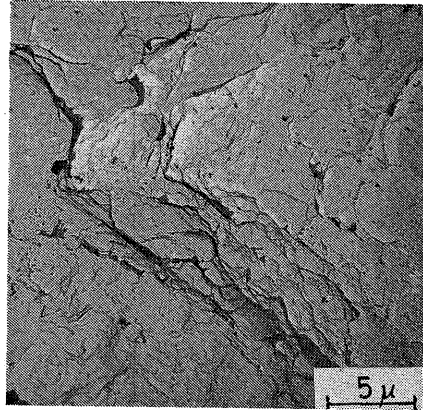
写真-25 砂時計型丸棒試験片の疲労破壊部のミ
クロ写真 (透過型電顕)
第二段階のディンプルが観察される

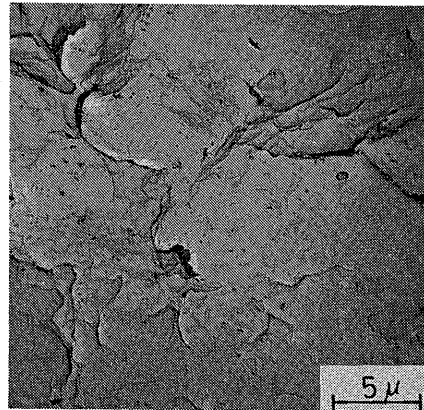
写真-26 砂時計型丸棒試験片の疲労破壊部のミ
クロ写真 (透過型電顕)
写真-25 と同様ディンプルが観察される

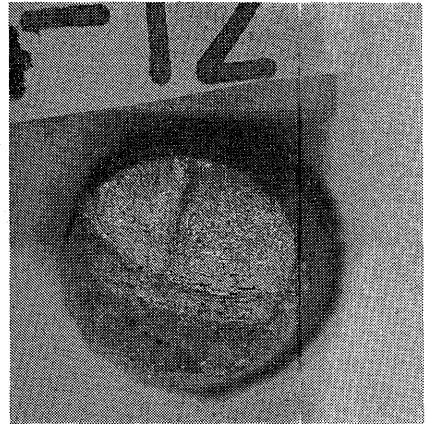
写真-27 並列型溶接継手試験片 HU-12 の破面写真

HU-12 の破面のマクロ写真を 写真-27 に示す。この試験片は公称応力振幅 S_a を 37.6 kg/mm^2 として試験し、亀裂発生寿命 N_0 は 10,625 サイクル、破断寿命 N_f は 19,365 サイクルであった。亀裂は最初ボン

ドより発生し、その数百回後に溶接金属部からの発生が認められた。マクロ的にみると破面は平坦でなく、亀裂発生位置の差から、表面付近では、破面にわずかに段がついている。この破面を走査型電顕で観察した。

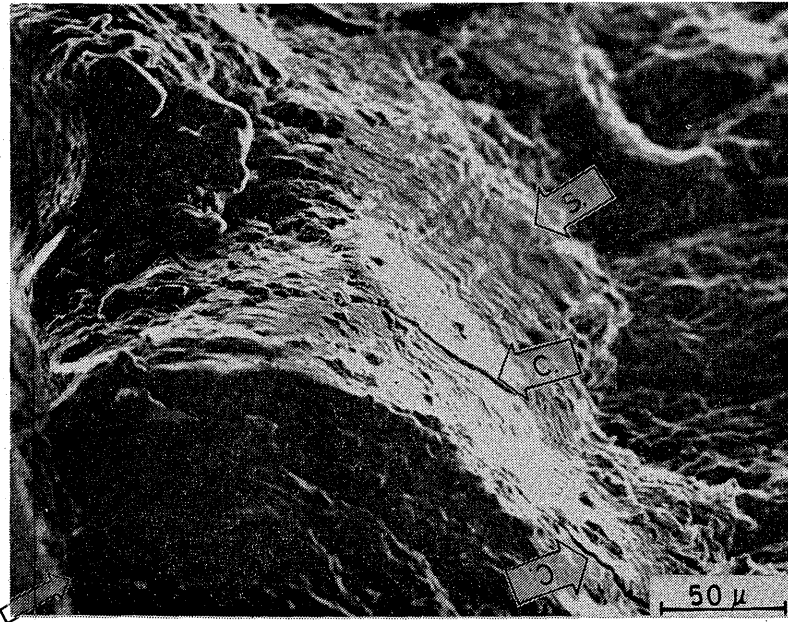
写真-28 HU-12 の疲労破壊部の低倍率写真 ($\times 200$, 走査型電顕)
矢印 亀裂発生点 C; 割れ S; ストライエーション

間でストライエーションが観察された。その周辺の低倍率写真 (×200) を写真-28 に示す。写真の左端が破面の端部であり、溶接金属部からの亀裂の発生点は写真左下すみの矢印で示す点である。拡大写真を写真-

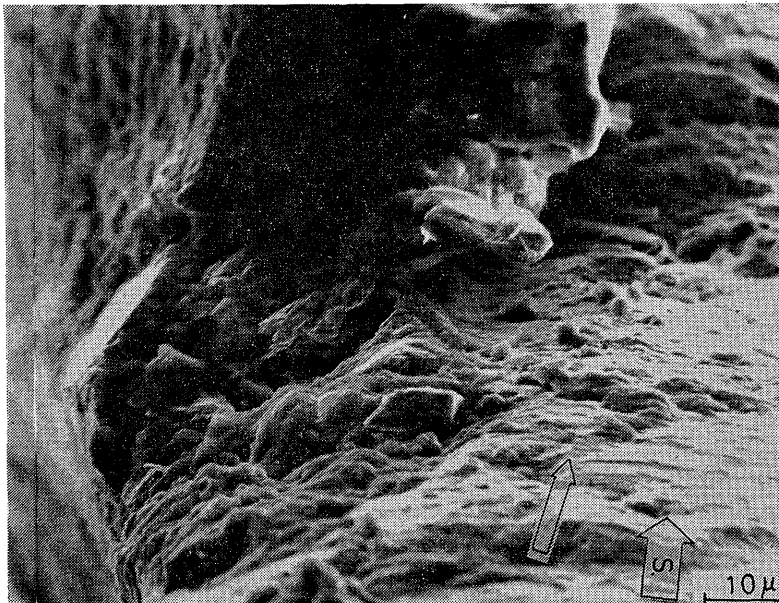
写真-29 HU-12 の疲労破壊部のマイクロ写真 (試験片端部 走査型電顕)
矢印 亀裂進展方向 S; ストライエーション

29, 30 に示す。写真-29 は試験片端部（溶接金属部）のものであるが、試験片端部にほぼ直角に細く形成されているストライエーションが観察できる。ストライエーション間隔は約 $1 \times 10^{-3} \text{mm}$ である。なお、以下に示すストライエーション間隔は破面の傾斜の補正は行っていない。写真-30 は端部より内へ 0.25mm 入った場所から得られた。この写真からは写真中央やや右よりの中段より下にわたって破面が傾いているのが観察できる。少し傾斜して交わっている面の両面をストライエーションが形成されているが、交わった面で向きを急激に変えているのがわかる。亀裂がさらにすすむとストライエーション間隔はやや広くなる。写真-31 の左側（溶接金属部）では間隔は $3 \times 10^{-3} \text{mm}$ となる。さらに亀裂が進んだところでは、再び面が傾斜しているのが観察できる。（写真-31 の中央付近、熱影響部）写真-31 の右半分は他の亀裂（おそらく最初に発生した亀裂の進展したもの）であると考えられる。右半分ではストライエーションは観察できなかった。この亀裂面の傾きは、ボンドと溶接金属部の両方に発生した。軸方向に若干位置の異なる亀裂が進展するにつれ、接近した時に両破面が結合するように軸方向に角度を変えて近づくためであると考えられる。

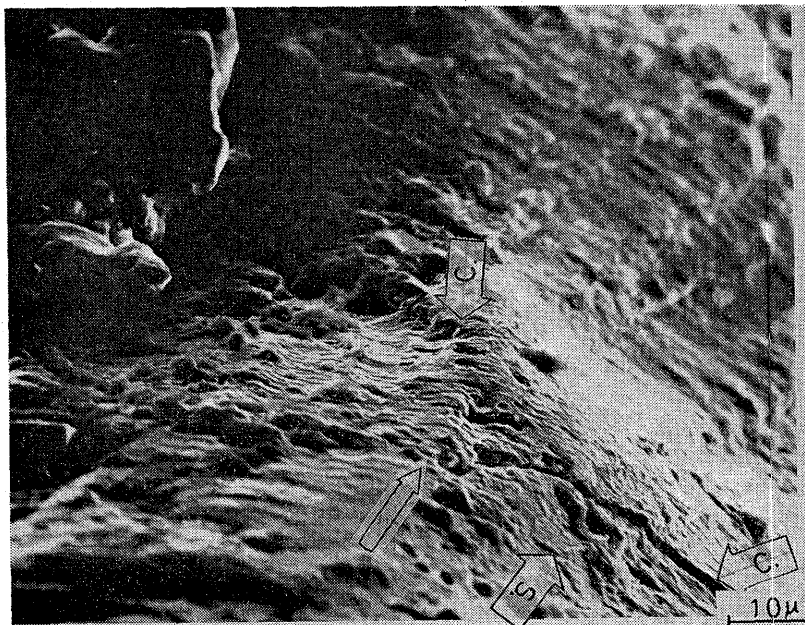
写真-30 HU-12 の疲労破壊部のマイクロ写真 (試験片端部から 0.25 mm 内の位置, 走査型電顕) 矢印 亀裂進展方向 C; 割れ S; ストライエーション

また写真-30 の中央部と右下にストライエーションに沿って割れ（C印）が観察された。この割れは亀裂前面に沿って観察されることから亀裂の枝分れ（bifurcation）であると思われる。

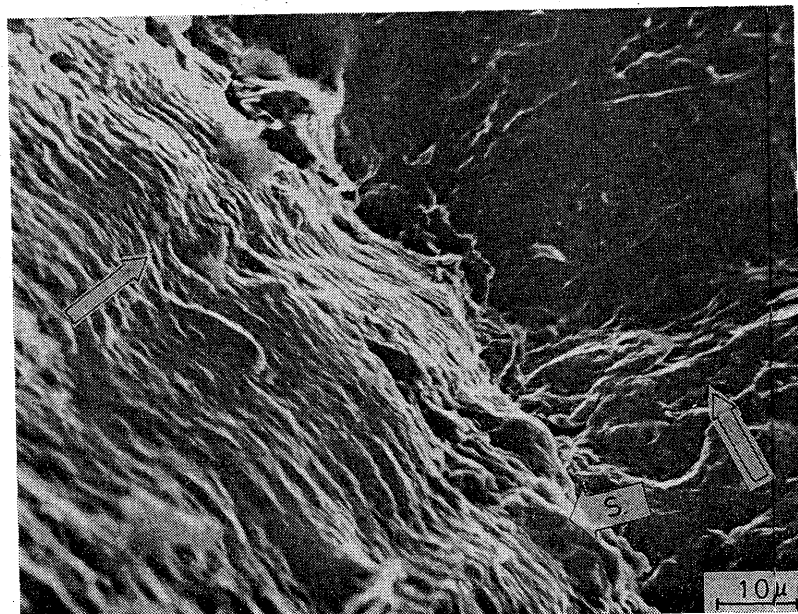
写真-31 HU-12 の疲労破壊部のマイクロ写真 (写真-27 よりさらに亀裂が進んだ位置, 走査型電顕) 矢印 亀裂進展方向 S; ストライエーション

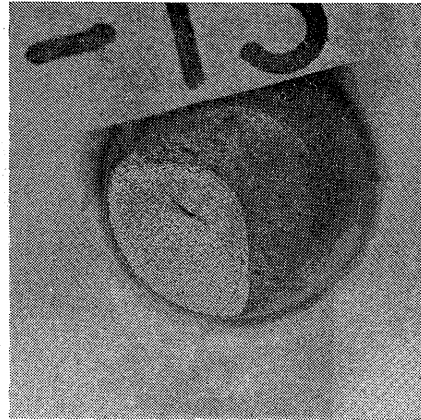
写真-32 並列型溶接継手試験片 HN-13 の破面写真

の試験片は実験中の観察では亀裂がボンドからのみ発生した例である。試験条件は S_a が 46.5 kg/mm^2 であり、 N_c が 1344 サイクル、 N_f が 1965 サイクルであった。マクロ的には疲労破面（写真で白くみえる部分）は全体的に平坦であり、破面中央付近のボンド部に割れが観察できる。また引張破面（黒くみえる部分）と疲労破面の境界に年輪のような輪が一本みえる。

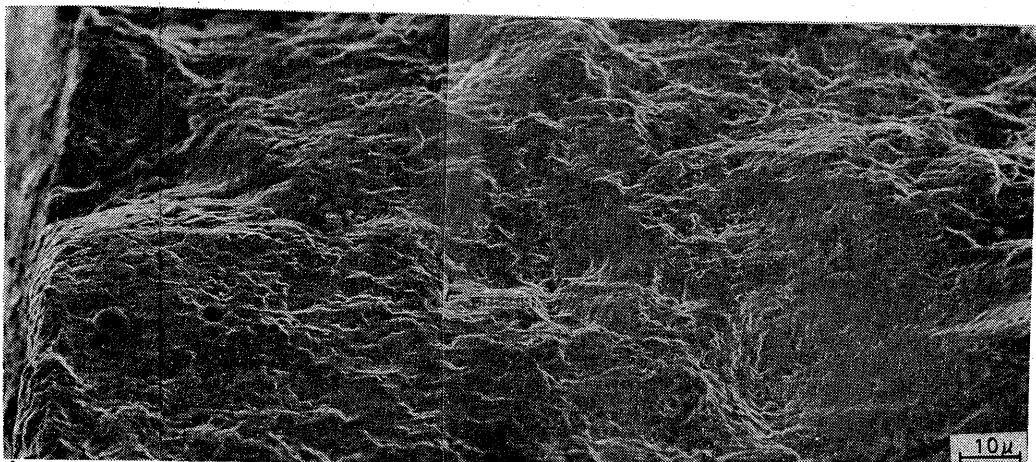
溶接金属部の走査型電顕によるマイクロ写真を写真-33 に示す。破面が押しつぶされているため、ストライエーションらしいものがあるという程度にしか判断できない。また同写真にはディンプルも少し観察される。つぎにボンドに生じた割れより、母材部で起こっ

写真-33 HU-13 の疲労破壊部のマイクロ写真（走査型電顕） 矢印 試験片端部

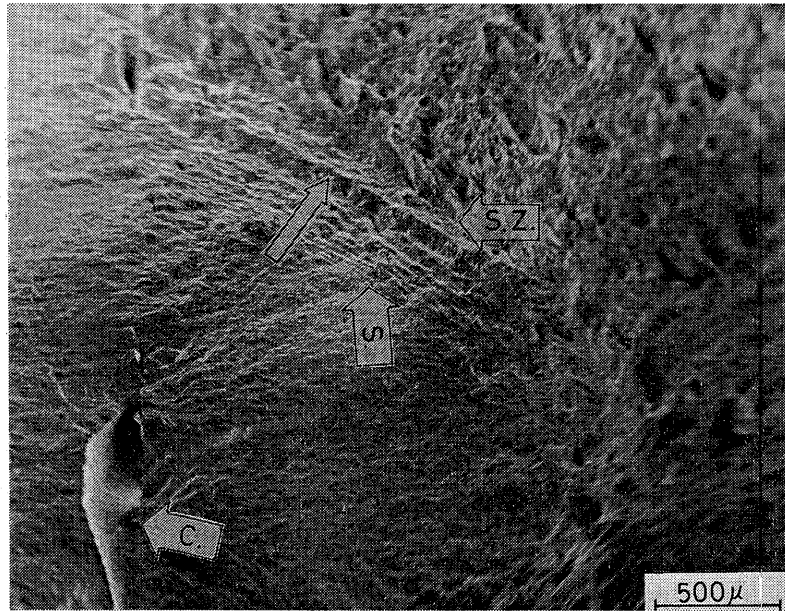
写真-34 HU-13 の疲労型から引張型への遷移領域の低倍率写真 (×30, 走査型電顕)
 矢印が遷移領域 C; 割れ S.Z.; 引き伸し帯 S; ストライエーション
 矢印 亀裂進展方向

ている引張型破面までの領域（熱影響部から母材部）の走査型電顕による低倍率写真（ $\times 30$ ）を写真-34に示す。破壊様式が疲労型から引張型への遷移する領域

で縞模様が観察される。縞の数は13本ほど確認できる。これはストライエーションと思われる。この近辺の拡大写真の一例を写真-35に示す。亀裂の進展に伴

隔がしだいに広がっていったことを示している。写真-34 では破壊様式が疲労型から引張型へと遷移する際に形成される引き伸し帯 (S.Z. 印) も観察できる。

写真-34 からはボンドに生じた割れからも亀裂が進展しているように見えるが、拡大写真 (写真-36) で見

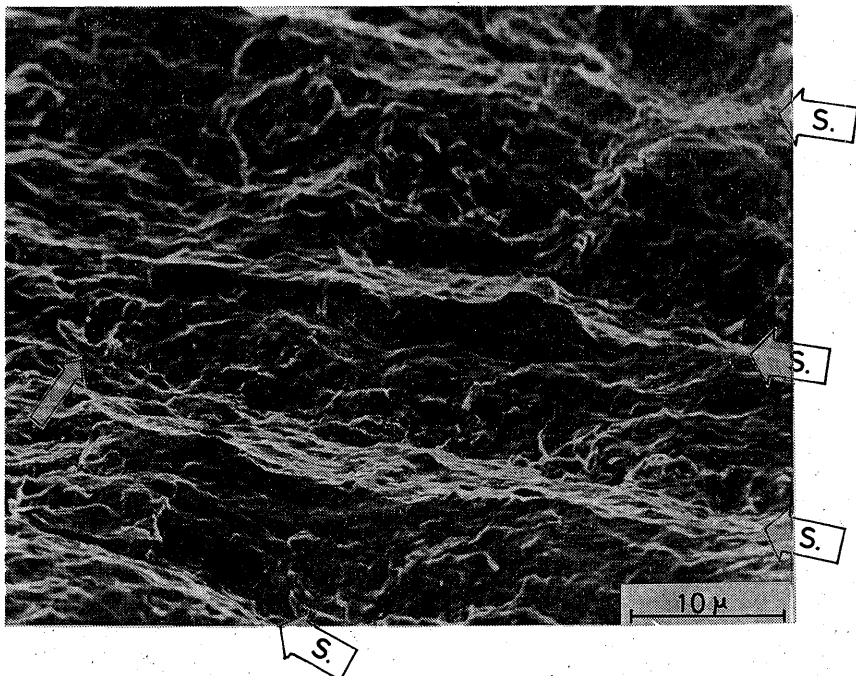
写真-35 HU-13 の疲労型から引張型への遷移領域のマイクロ写真 (走査型電顕)
 矢印 亀裂進展方向 S; ストライエーション

い間隔が広がっていくのがわかる。はじめの方は0.01mm 程度の間隔であったが破断直前の一回では0.1mm と約10倍になっている。荷重一定の実験であるので、亀裂が進展するにつれ、未破断部分の断面積が減少し真応力が上昇するためストライエーション間

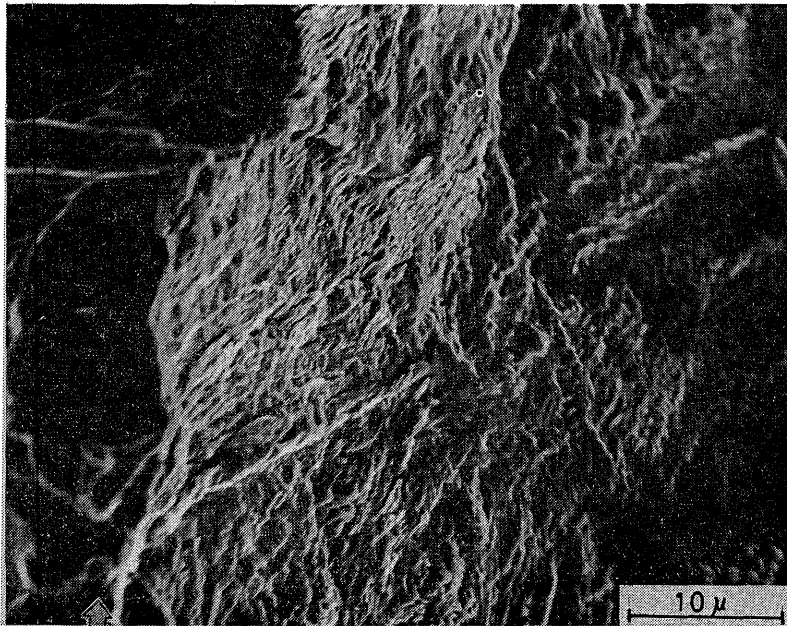
写真-36 HU-13 の疲労破壊部の割れ周辺のマイクロ写真（走査型電顕） 矢印 割れ

る限り、割れから亀裂が新たに進展した形跡はなかった。写真-36 の左側が割れであり右側が主亀裂面である。割れの内部のマイクロ写真を写真-37~39 に示す。写真-37 では気泡状の様相が観察できる。走査型電顕の場合、酸化膜が存在すると二次電子が散乱してハレーションを起こし、観察できないので、この場合の気泡状のものは写真-9; 10 でみられたような酸化物ではないと思われるが、この写真だけではどのようなものであるかは判断できない。写真-38, 39 はスラグがとれたような感じであり、面が互いにこすられた様子もみられないのでおそらくスラグ巻き込み等の溶接欠陥のあとであろうと考えられる。

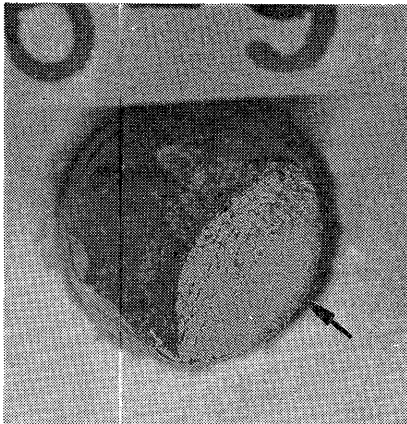
HN-9 の破面のマクロ写真を写真-40 に示す。この試験片は亀裂が溶接金属部一箇所からのみ発生した例である。試験条件は S_a が 48.3 kg/mm^2 であり、 N_0 は 772 サイクル、 N_f は 1280 サイクルであった。写真-40 の右斜め下の矢印の付近（溶接金属部）から亀裂が発生し、円弧状に進展し、マクロ的に平坦にみえる破面を形成し、さらに進展して局部的に凹凸の激しい破面（この部分は熱影響部と母材）へ移り、やがて最終破断している（最終破断部は母材部）。

写真-40 並列型溶接継手試験片 HN-9 の破面写真 矢印 亀裂発生地点

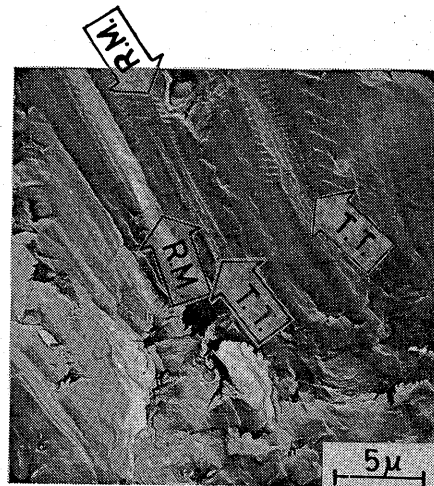
透過型電子顕微鏡によるマイクロ写真を写真-41~44 に示す。写真-41, 42 は亀裂進展初期のものであり、マクロ的には平坦にみえる場所（溶接金属部）から得られたものである。この位置から得られたマイクロ写真の大部分は写真-41 のようなものであり、明瞭なダイヤモンドトラックおよびラブマークが特徴である。また、この領域でわずかではあるが写真-42 のようなストライエーションが観察された。この写真にもダイヤモンド

写真-41 HN-9 の疲労破面部のマイクロ写真（亀裂進展初期、透過型電顕）
R.B.; ラブマーク T.T.; タイヤトラック

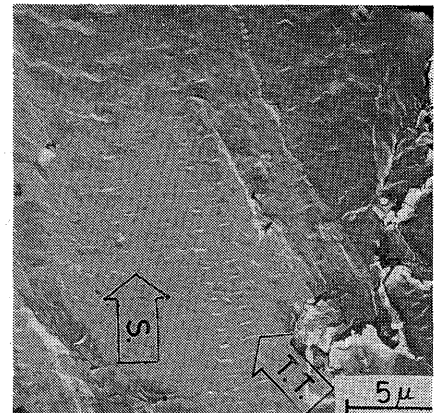
写真-42 HN-9 の疲労破面部のマイクロ写真（亀裂進展初期、透過型電顕）
S; ストライエーション T.T.; タイヤトラック

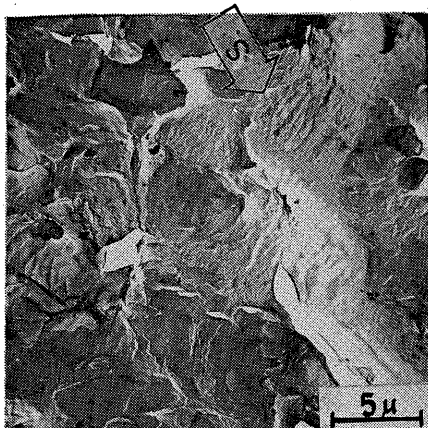
がみられる。つぎに写真-43, 44 は亀裂進展後期（熱影響部または母材部）のマイクロ写真である。この部分はマクロ的に起伏のとんだ箇所である。写真-43 ではストライエーションらしきものがみえ、写真-44 ではディンプル模様が観察されるが、全体的にはこの領域ではディンプルが優勢である。ダイヤモンドトラックはここでは殆んど観察されていない。

写真-43 HN-9の疲労破面部のマイクロ写真（亀裂進展後期，透過型電顕）
S；ストライエーション

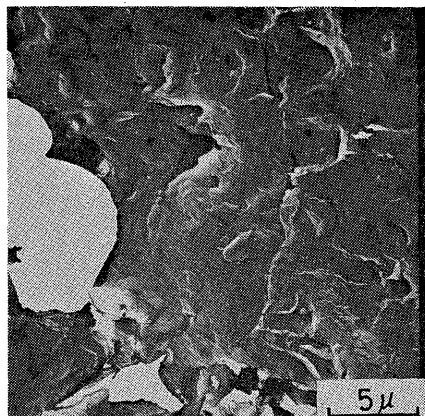
写真-44 HN-9の疲労破面部のマイクロ写真（亀裂進展後期，透過型電顕）
全面的に第二段階のディンプルが観察される
