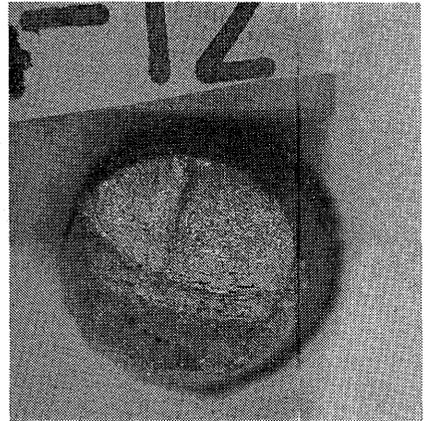
写真-27 並列型溶接継手試験片 HU-12 の破面写真

HU-12 の破面のマクロ写真を 写真-27 に示す。この試験片は公称応力振幅 S_a を 37.6 kg/mm^2 として試験し、亀裂発生寿命 N_0 は 10,625 サイクル、破断寿命 N_f は 19,365 サイクルであった。亀裂は最初ボン

ドより発生し、その数百回後に溶接金属部からの発生が認められた。マクロ的にみると破面は平坦でなく、亀裂発生位置の差から、表面付近では、破面にわずかに段がついている。この破面を走査型電顕で観察した。

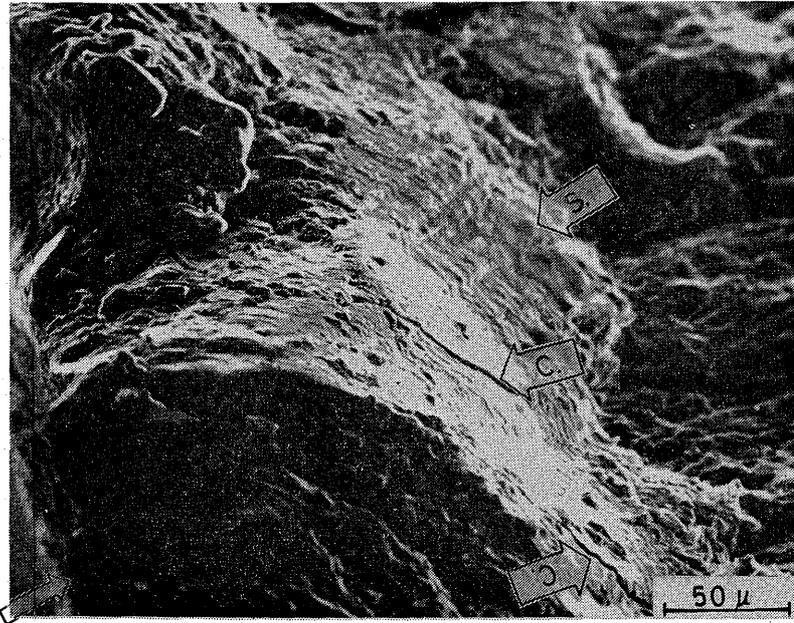
写真-28 HU-12 の疲労破壊部の低倍率写真 ($\times 200$, 走査型電顕)
矢印 亀裂発生点 C; 割れ S; ストライエーション

まず HU-12 の全面を低倍率で観察し、そのあと部分的に高倍率で観察した。最初に亀裂が発生したボンドには特徴ある模様はみられなかったが、あとから亀裂が発生した溶接金属部の端から内部へ 0.35mm の

間でストライエーションが観察された。その周辺の低倍率写真(×200)を写真-28 に示す。写真の左端が破面の端部であり、溶接金属部からの亀裂の発生点は写真左下すみの矢印で示す点である。拡大写真を写真-

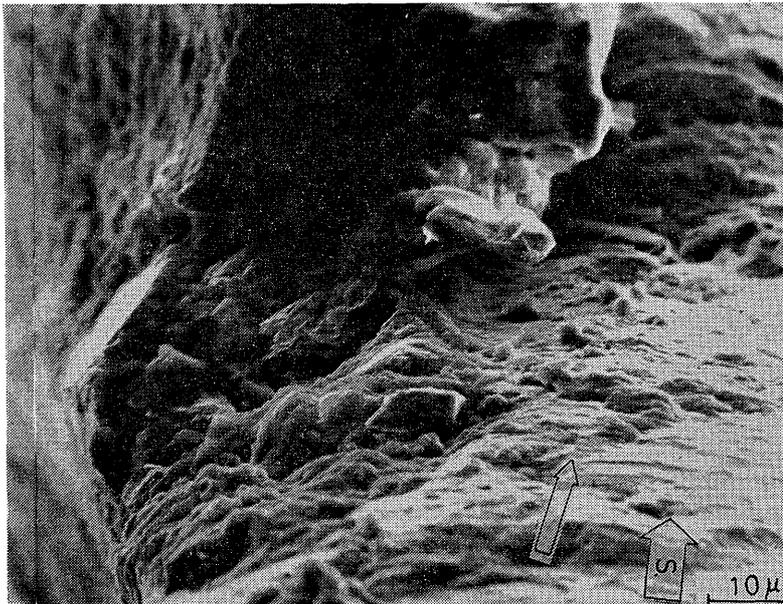
写真-29 HU-12 の疲労破壊部のマイクロ写真 (試験片端部 走査型電顕)
矢印 亀裂進展方向 S; ストライエーション

29, 30 に示す。写真-29 は試験片端部（溶接金属部）のものであるが、試験片端部にほぼ直角に細く形成されているストライエーションが観察できる。ストライエーション間隔は約 $1 \times 10^{-3} \text{mm}$ である。なお、以下に示すストライエーション間隔は破面の傾斜の補正は行っていない。写真-30 は端部より内へ 0.25mm 入った場所から得られた。この写真からは写真中央やや右よりの中段より下にわたって破面が傾いているのが観察できる。少し傾斜して交わっている面の両面をストライエーションが形成されているが、交わった面で向きを急激に変えているのがわかる。亀裂がさらにすすむとストライエーション間隔はやや広くなる。写真-31 の左側（溶接金属部）では間隔は $3 \times 10^{-3} \text{mm}$ となる。さらに亀裂が進んだところでは、再び面が傾斜しているのが観察できる。（写真-31 の中央付近、熱影響部）写真-31 の右半分は他の亀裂（おそらく最初に発生した亀裂の進展したもの）であると考えられる。右半分ではストライエーションは観察できなかった。この亀裂面の傾きは、ボンドと溶接金属部の両方に発生した。軸方向に若干位置の異なる亀裂が進展するにつれ、接近した時に両破面が結合するように軸方向に角度を変えて近づいたためであると考えられる。

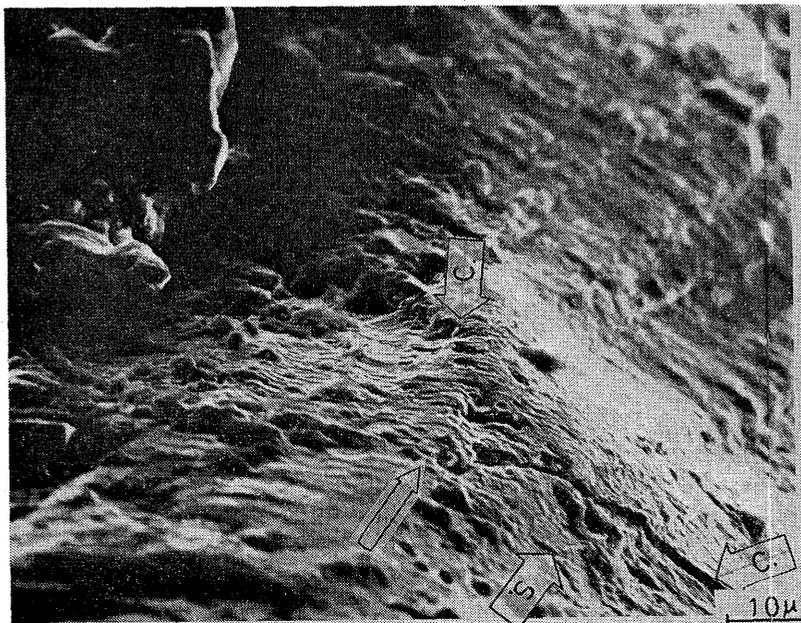
写真-30 HU-12 の疲労破壊部のマイクロ写真 (試験片端部から 0.25mm 内の位置, 走査型電顕) 矢印 亀裂進展方向 C; 割れ S; ストライエーション

また写真-30 の中央部と右下にストライエーションに沿って割れ（C印）が観察された。この割れは亀裂前面に沿って観察されることから亀裂の枝分れ（bifurcation）であると思われる。

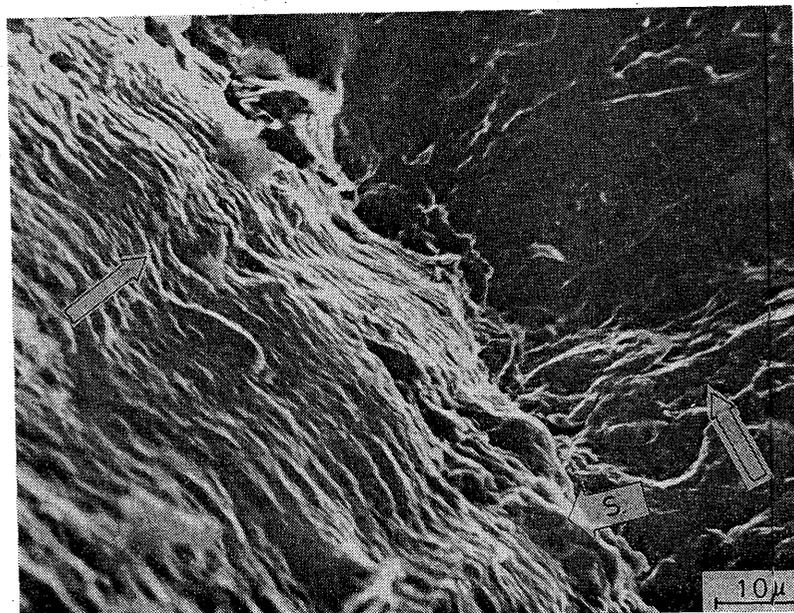
写真-31 HU-12 の疲労破壊部のマイクロ写真 (写真-27 よりさらに亀裂が進んだ位置, 走査型電顕) 矢印 亀裂進展方向 S; ストライエーション

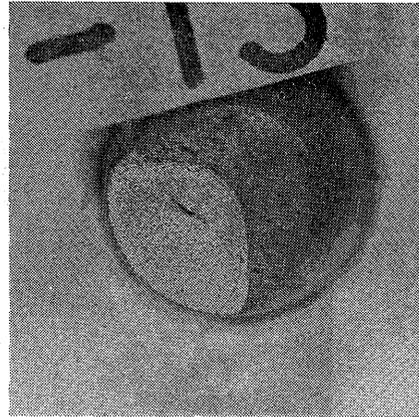
写真-32 並列型溶接継手試験片 HN-13 の破面写真

の試験片は実験中の観察では亀裂がボンドからのみ発生した例である。試験条件は S_a が 46.5 kg/mm^2 であり、 N_c が 1344 サイクル、 N_f が 1965 サイクルであった。マクロ的には疲労破面（写真で白くみえる部分）は全体的に平坦であり、破面中央付近のボンド部に割れが観察できる。また引張破面（黒くみえる部分）と疲労破面の境界に年輪のような輪が一本みえる。

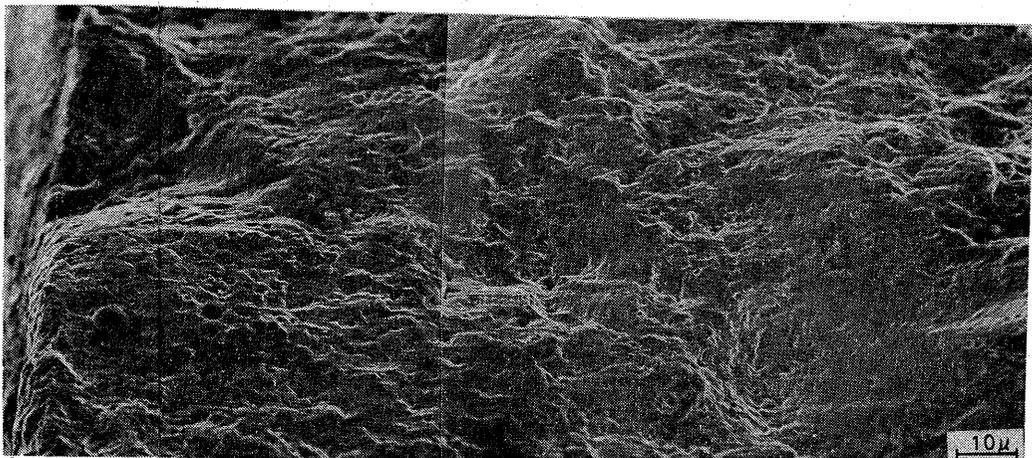
溶接金属部の走査型電顕によるマイクロ写真を写真-33 に示す。破面が押しつぶされているため、ストライエーションらしいものがあるという程度にしか判断できない。また同写真にはディンプルも少し観察される。つぎにボンドに生じた割れより、母材部で起こっ

写真-33 HU-13 の疲労破壊部のマイクロ写真（走査型電顕） 矢印 試験片端部

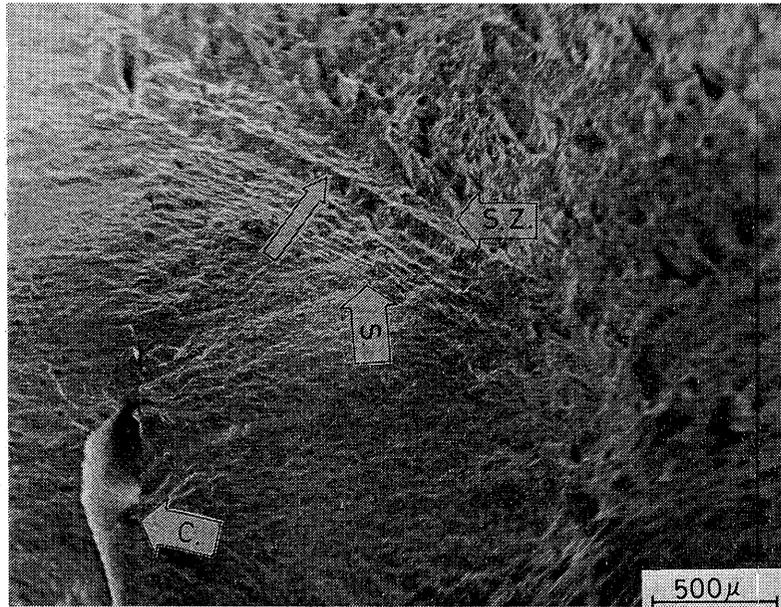
写真-34 HU-13 の疲労型から引張型への遷移領域の低倍率写真 (×30, 走査型電顕)
 矢印が遷移領域 C; 割れ S.Z.; 引き伸し帯 S; ストライエーション
 矢印 亀裂進展方向

ている引張型破面までの領域（熱影響部から母材部）の走査型電顕による低倍率写真（ $\times 30$ ）を写真-34に示す。破壊様式が疲労型から引張型への遷移する領域

で縞模様が観察される。縞の数は13本ほど確認できる。これはストライエーションと思われる。この近辺の拡大写真の一例を写真-35に示す。亀裂の進展に伴

隔がしだいに広がっていったことを示している。写真-34 では破壊様式が疲労型から引張型へと遷移する際に形成される引き伸し帯 (S.Z. 印) も観察できる。

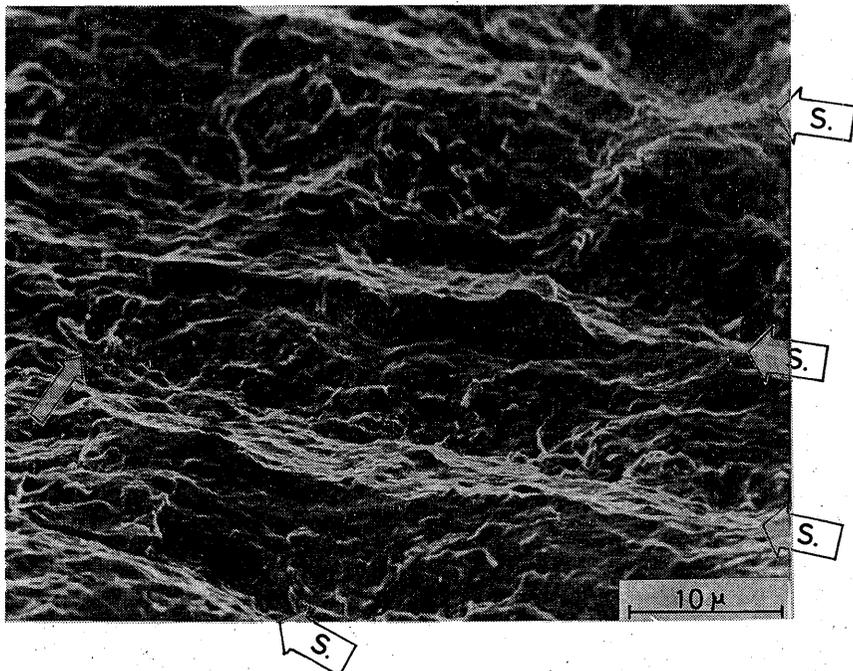
写真-35 HU-13 の疲労型から引張型への遷移領域のマイクロ写真 (走査型電顕)
 矢印 亀裂進展方向 S; ストライエーション

い間隔が広がっていくのがわかる。はじめの方は0.01mm 程度の間隔であったが破断直前の一回では0.1mm と約10倍になっている。荷重一定の実験であるので、亀裂が進展するにつれ、未破断部分の断面積が減少し真応力が上昇するためストライエーション間

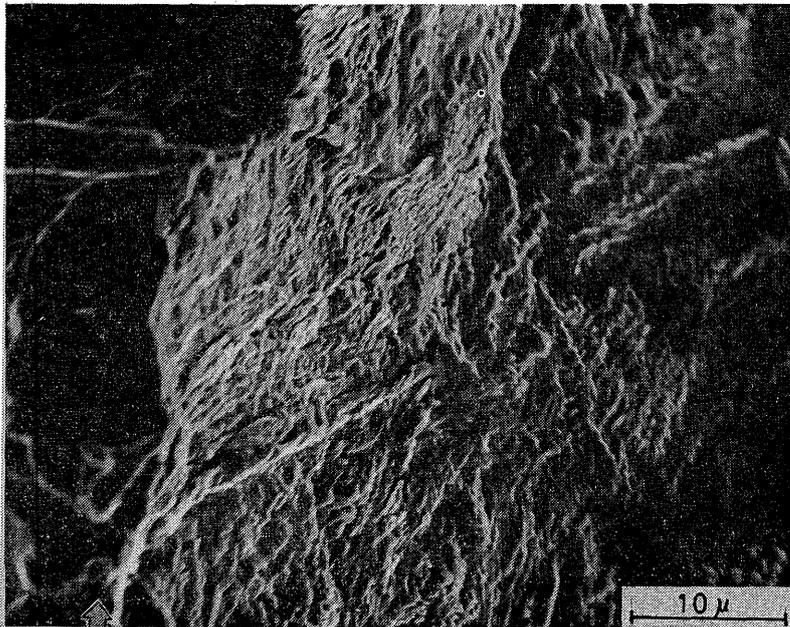
写真-36 HU-13 の疲労破壊部の割れ周辺のマイクロ写真（走査型電顕） 矢印 割れ

写真-34 からはボンドに生じた割れからも亀裂が進展しているように見えるが、拡大写真 (写真-36) で見

る限り、割れから亀裂が新たに進展した形跡はなかった。写真-36 の左側が割れであり右側が主亀裂面である。割れの内部のマイクロ写真を写真-37~39 に示す。写真-37 では気泡状の様相が観察できる。走査型電顕の場合、酸化膜が存在すると二次電子が散乱してハレーションを起こし、観察できないので、この場合の気泡状のものは写真-9; 10 でみられたような酸化物ではないと思われるが、この写真だけではどのようなものであるかは判断できない。写真-38, 39 はスラグがとれたような感じであり、面が互いにこすられた様子もみられないのでおそらくスラグ巻き込み等の溶接欠陥のあとであろうと考えられる。

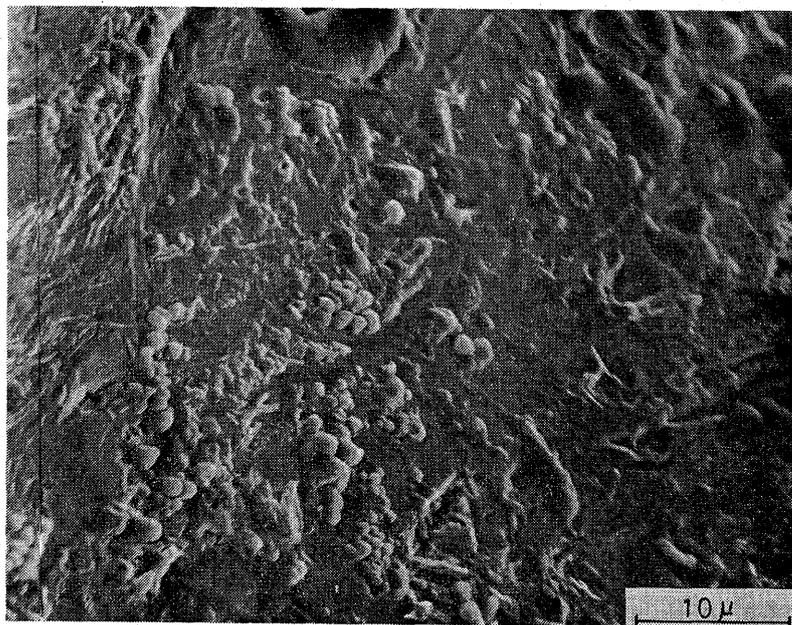
写真-37 HU-13 の疲労破壊部の割れの内部のマイクロ写真（走査型電顕）

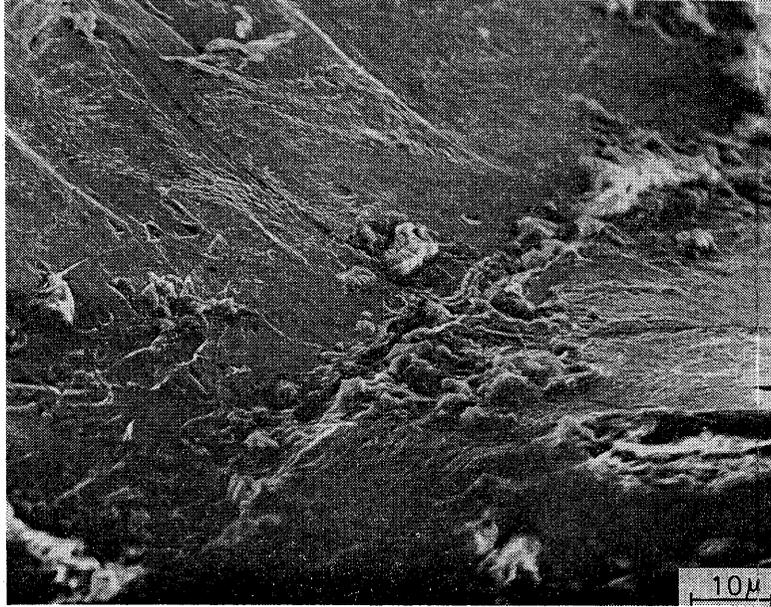
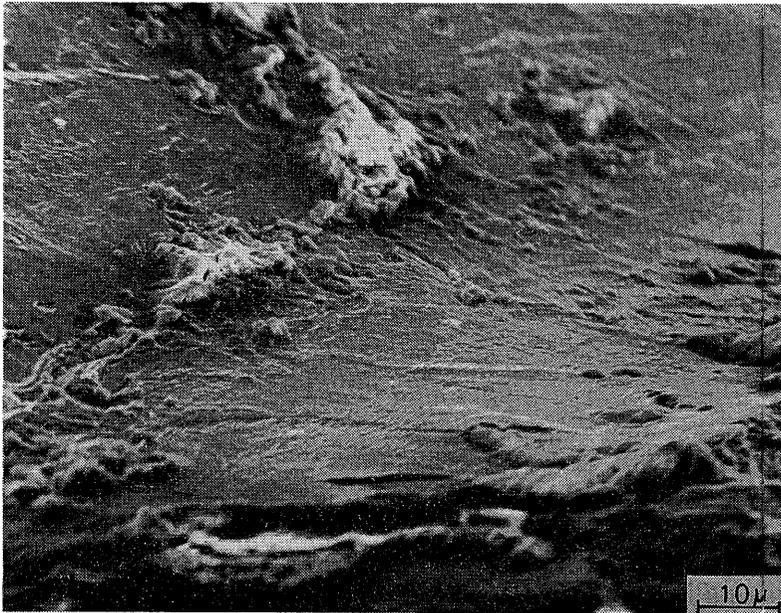
写真-38 HU-13 の疲労破壊部の割れの内部のマイクロ写真 (走査型電顕)

写真-39 HU-13 の疲労破壊部の割れの内部のマイクロ写真 (走査型電顕)

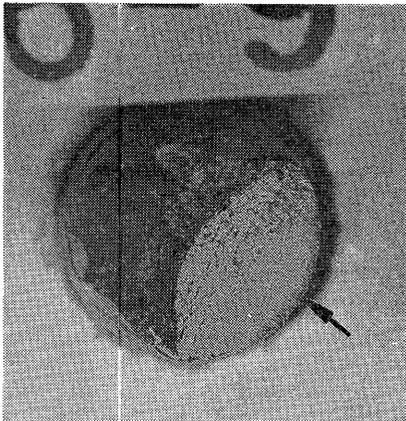
HN-9 の破面のマクロ写真を写真-40 に示す。この試験片は亀裂が溶接金属部一箇所からのみ発生した例である。試験条件は S_a が 48.3 kg/mm^2 であり、 N_0 は 772 サイクル、 N_f は 1280 サイクルであった。写真-40 の右斜め下の矢印の付近（溶接金属部）から亀裂が発生し、円弧状に進展し、マクロ的に平坦にみえる破面を形成し、さらに進展して局部的に凹凸の激しい破面（この部分は熱影響部と母材）へ移り、やがて最終破断している（最終破断部は母材部）。

写真-40 並列型溶接継手試験片 HN-9 の破面写真 矢印 亀裂発生地点

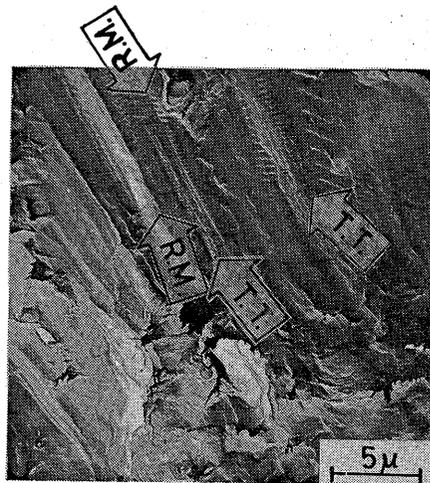
透過型電子顕微鏡によるマイクロ写真を写真-41~44 に示す。写真-41, 42 は亀裂進展初期のものであり、マクロ的には平坦にみえる場所（溶接金属部）から得られたものである。この位置から得られたマイクロ写真の大部分は写真-41 のようなものであり、明瞭なタイヤトラックおよびラブマークが特徴である。また、この領域でわずかではあるが写真-42 のようなストライエーションが観察された。この写真にもタイヤトラック

写真-41 HN-9 の疲労破面部のマイクロ写真（亀裂進展初期、透過型電顕）
R.B.; ラブマーク T.T.; タイヤトラック

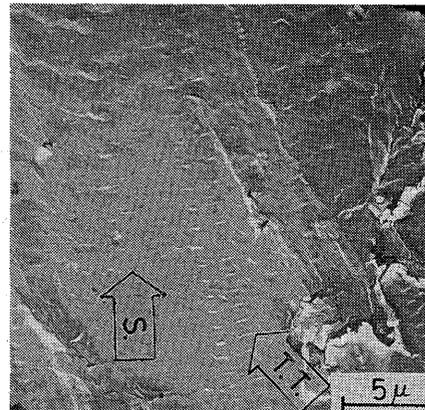
写真-42 HN-9 の疲労破面部のマイクロ写真（亀裂進展初期、透過型電顕）
S; ストライエーション T.T.; タイヤトラック

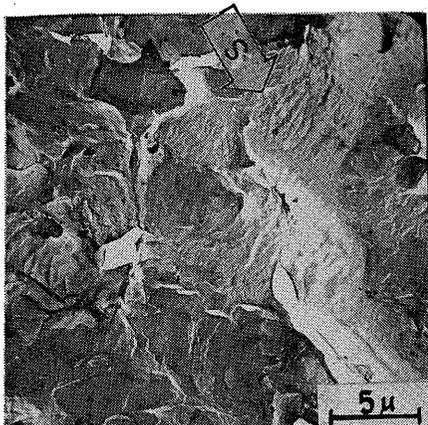
がみられる。つぎに写真-43, 44 は亀裂進展後期（熱影響部または母材部）のマイクロ写真である。この部分はマクロ的に起伏のとんだ箇所である。写真-43 ではストライエーションらしきものがみえ、写真-44 ではディンプル模様が観察されるが、全体的にはこの領域ではディンプルが優勢である。タイヤトラックはここでは殆んど観察されていない。

写真-43 HN-9の疲労破面部のマイクロ写真（亀裂進展後期，透過型電顕）
S；ストライエーション

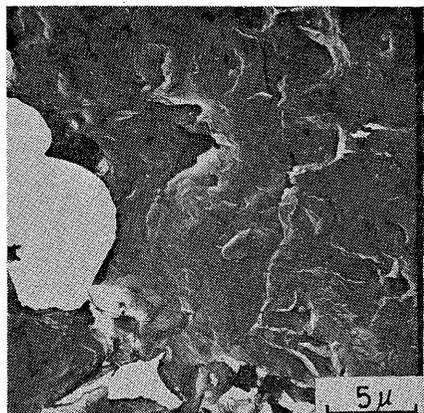
写真-44 HN-9の疲労破面部のマイクロ写真（亀裂進展後期，透過型電顕）
全面的に第二段階のディンプルが観察される
