## 析出硬化型ステンレス鋼製フックの破断事故に関する調査

Investigation on the Fracture of a Hook Made of  
a Precipitation Hardening Stainless Steel

Fracture of a hook of a launching strop during lifting a launch on a patrol vessel is investigated in detail. The hook was made of a precipitation hardening stainless steel (JIS SUS630) and therefore this accident may be one of the typical problems accompanying the use of high-performance materials. There was no apparent deformation in the hook and the fracture surface exhibited features commonly observed in brittle fracture, such as chevron patterns in macroscopic observations and quasi-cleavage fracture in scanning electron microscopy. Hardness measurement revealed that the material was harder than expected for the prescribed heat treatment conditions. Charpy impact energy was less than one-half of the value in the literature. Elemental distribution maps obtained by electron-probe microanalysis showed segregations of the major additives including chromium, nickel and copper. The distribution patterns suggest that the segregations were likely formed during the die forging. These segregations may have formed low-toughness phases in the matrix. It is concluded

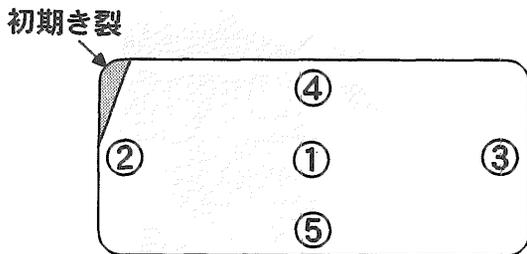
図2-7 硬さ測定箇所

硬さは簡便な測定で、機械的性質(強度・靱性)との関連もあるデータが得られるため、破面近傍の断面の、図2-7に示す各位置でピッカース硬さ測定(300g、15s)を行った。その結果は、表2-4に示すように、断面5カ所での測定でのそれぞれ5点測定した平均値が382から402までの範囲であった。位置による差は小さく、全体を平均すると391であった。JIS G 4303ではH1075材の下限値のみが規定(HB302以上、Hv320以上に相当)されており、これを満たしてはいるが、実績値である360<sup>2)</sup>と比較するとかなり高い。高硬度の熱処理を行うと強度は向上するが靱性は低下する傾向があり、本材料は設計値より脆化している可能性が高い。

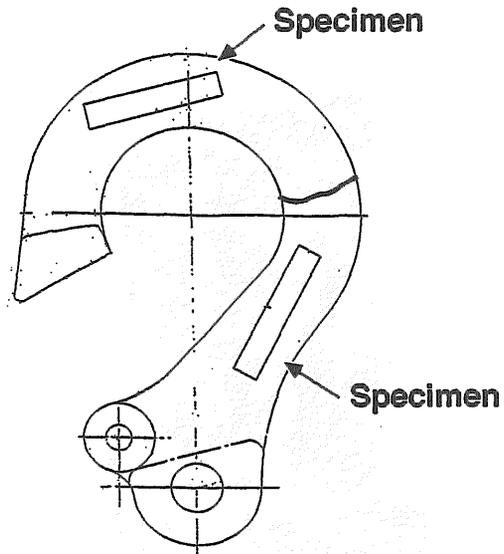
図2-8 シャルピ試験片採取位置

材質の脆化が疑われるため、破損フック(試料B)及び製作ロットの異なる未使用フック(試料N)からシャルピ試験片(JIS 3号試験片)をそれぞれ2点切り出して、0℃におけるシャルピ衝撃エネルギーを測定した。試料採取位置を図2-8に示す。ノッチはフックの内側曲面方向に設けた。衝撃エネルギーの測定結果を表2-5に示す。衝撃エネルギーは試料Nで約60Jであったが、試料Bでは約20Jと1/3程度に低下していた。文献<sup>2)</sup>に示されるH1075材のシャルピ衝撃エネルギー(室温)は約54Jであり、破損品ではこれを大きく下回ってH900材に近い値であった。なお、文献<sup>2)</sup>では0℃と20℃の値の差は8%程度であり、試料Nの結果は文献値よりわずかに高い。

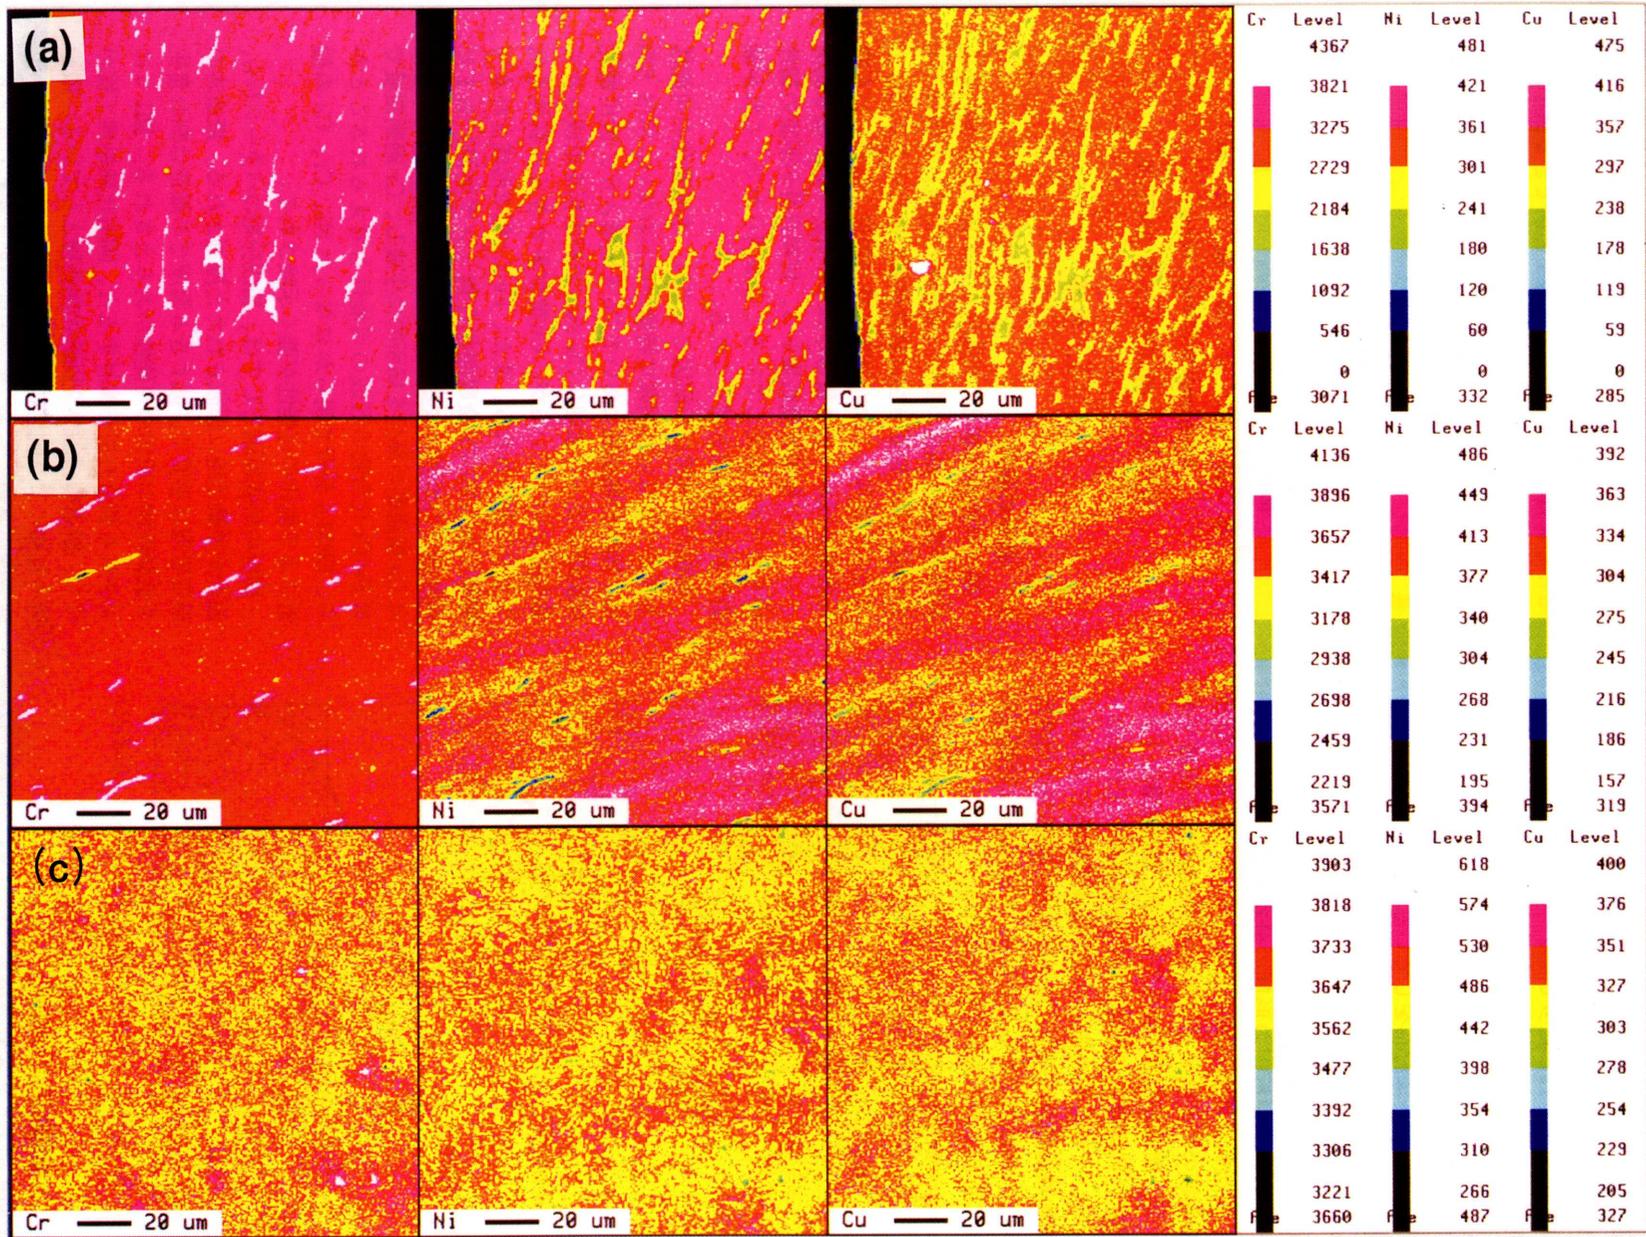
図2-13 偏析した元素分布の比較 ; (a) 試料 B, (b) 試料 N, (c) 試料 R

偏析している元素 (Cr, Ni, Cu) について、図2-13に参照材のEPMA分析結果と比較した結果を示す。未使用フック (試料N) の先端部を使用したため、破損フック (試料B) もここでは先端部から得た試料を用いたため図2-12とは少しパターンが異なっている。試料NにはCr等の偏析パターンがわずかにみられたが、試料Bと比較すると均一分布といえる。また、試料R (非鍛造材) ではNi, Cr, Cuに格別の偏析はみられず、均一な分布をしている。なお、破損フックとペアであったフック (試料P) には試料Bとほぼ同様の偏析があった。したがって、この偏析は、破損品と同一ロットの製品に特有のものと考えられる。

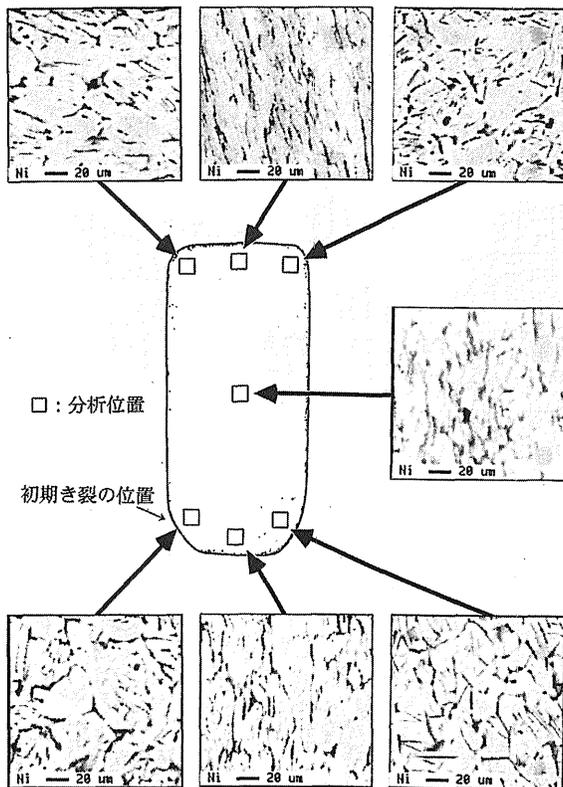
図2-14 Niの分布パターンの場所による違い (試料B)

図2-14は、偏析相の形態の分布を調べるために、Niの面分析を断面各部分で比較したものである。Niの偏析領域のパターン (パターンはCr, Cuも同様である) は、断面の位置によって異なり、概ね型鍛造 (フック形状への最終的な鍛造) 時の物質移動の流れに沿っている。それ以前の加工・処理による偏析であれば、固溶化熱処理温度以上に加熱される型鍛造時に再度均質化されるはずであることから、この偏析は型鍛造加工時に形成されたものと推定される。

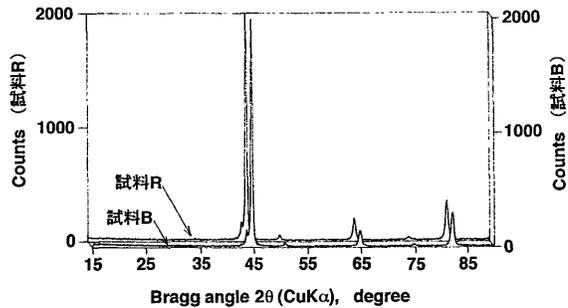
図2-15 X線回折による分析結果

図2-15はその回折パターンである。SUS630の回折パターンは登録されていないが、参照材である棒材 (試料P) のパターンとも同一であり、格別の問題はなかった。ただし、微細な析出物や偏析相等を正確に同定するためには、焦点を絞ってX線を照射できる微小領域分析装置による詳細な測定が必要である。

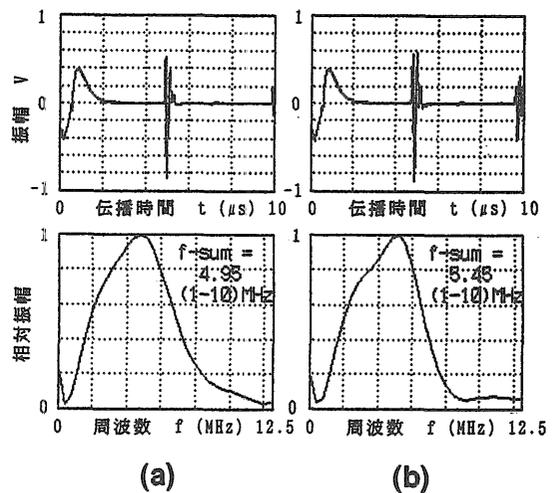
図3-2 底面エコーの受信波形(上)とそのスペクトル(下);  
(a) 試料N, (b) 試料B

右側に示す試料Bの方が試料Nより振幅は大きかった。下の図は底面エコー波形の周波数分析(FFT処理)により得たスペクトルである。試料Bの方が全周波数で積分した値(面積)は大きくエネルギー損失が小さかった。また、低周波成分は試料Bの方が高く、高周波成分(5 MHz以上)では試料Nの方が高い。試料Bと試料Nの差は大きくなく、確度の高い方法とするためにはデータの蓄積と系統的な実験に基づく検討が必要ではあるが、両者の間に定性的・定量的違いが存在し、非破壊検査法としての可能性は示唆された。
