## 析出硬化型ステンレス鋼製フックの破断事故に関する調査

Investigation on the Fracture of a Hook Made of  
a Precipitation Hardening Stainless Steel

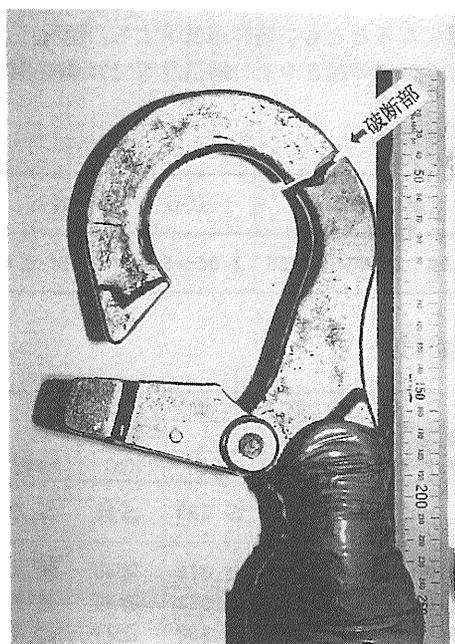
図2-1に、フックの全体写真を示す。破断面の破面はほぼ完全に合致する。また、破片を組み合わせた状態でロープ返しの開閉が可能であり、全体の寸法変化(伸び)はほとんどない。

図2-1 破断したフックの外観

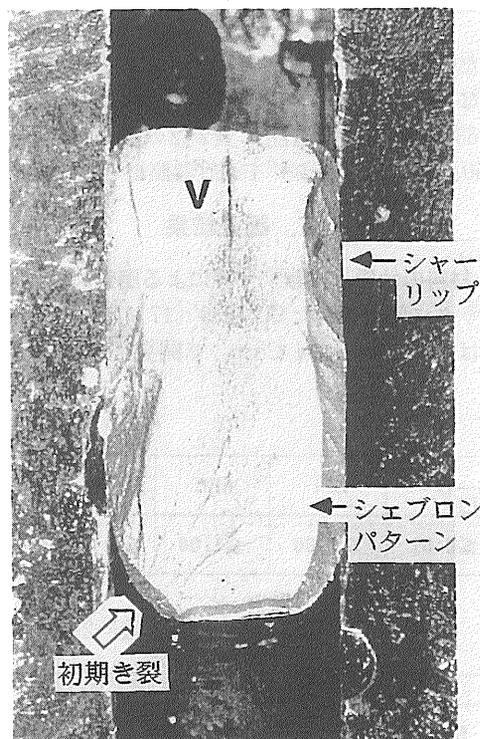
図2-2に破断面の光学写真を示す。周辺にはシャー・リップ(shear lip)とみられる傾斜部分が観察されたが、中央部は平坦な梨地状破面で、シェブロン・パターン(chvron pattern、山形模様または矢筈模様)が観察される。その山形の頂点方向に、幅7mm、最大深さ1mmの腐食による変色部があり、あらかじめ存在したき裂(以下、初期き裂という)と考えられる。破断面の特徴は、この初期き裂が起点となった脆性的な破壊であることを示唆している。また、内部(写真のV部)には、多数の筋状のき裂が観察された。

図2-2 フックの破断面のマクロ写真

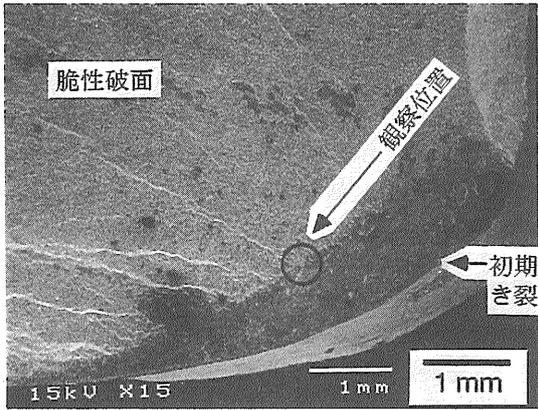
初期き裂(破断の起点と思われる変色部分)付近のSEM写真を図2-3に示す。今回の破断の開始点と思われるシェブロン・パターンの頂点付近(「観察位置」

図2-3 破断面のSEM(走査電子顕微鏡)写真

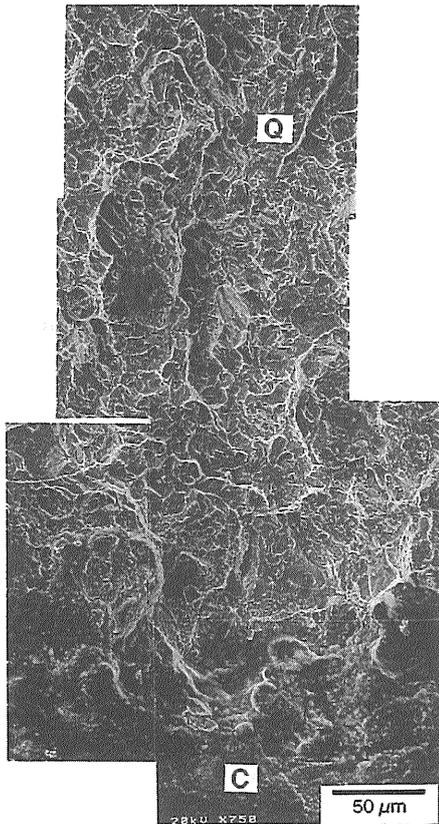
として示した部分)について、さらに詳細に観察したものを図2-4及び図2-5に示す。変色のあった初期き裂は、図2-4の写真ではC部であるが、腐食生成物に厚く覆われており、観察からは初期き裂が形成された原因は特定できなかった。しかし、古いき裂であること及び鋭くないこと等から、鍛造または曲げ加工時にできたき裂またはシワである可能性が高い。梨地状でシェブロン・パターンが観察された部分はQ部である。へき開面または粒界面(ファセット)等の明確な脆性

図2-4 破断起点近傍のSEM写真

破壊面ではないが、延性的特徴は少なく、脆性破壊で生じる破面的一种である擬へき開破面とみられる。図2-5は、初期き裂と脆性破面の境界付近の高倍率写真である。一部に介在物と思われる粒子(写真中のP部)が存在するほか、初期き裂から擬へき開破面への遷移領域付近に、微小なディンプル状またはマイクロボイド状の破面(写真中のD部)がみられる。

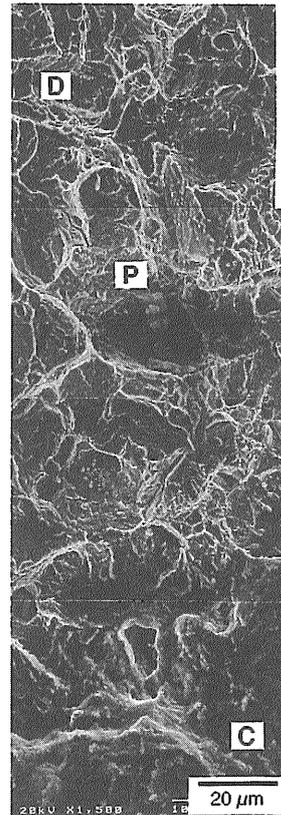
破面観察から破壊のプロセスを推定すると、もともと存在した初期き裂(変色部)を起点とする脆性的な破壊により破断に至ったと考えられる。初期き裂の先端で、応力腐食割れや腐食反応から生じる水素による水素脆化割れ等が起き、初期き裂が急激に進展したことにより今回の脆性破壊が誘発されたという可能性もあるが、破面からはこれらを裏付ける明確な特徴は見いだされなかった。

図2-5 破断起点近傍の高倍率SEM写真

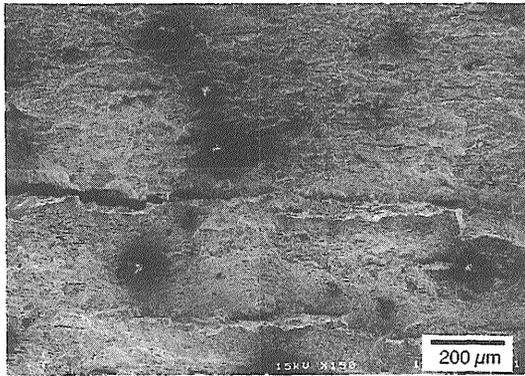
厚さ方向の中心線付近(図2-2のV部)にみられた筋状の欠陥(き裂またはボイド)のSEM写真を図2-6に示す。今回の破断の直接的原因とは考えにくい位置ではあるが、この材料では、鍛造時の温度が低すぎたり変形量が過大であると表面及び中心部に割れを発生しやすいとされており、型鍛造の物質の流れに沿った方向であることから、鍛造時に発生した欠陥である

図2-6 内部欠陥のSEM写真(図2-2のV部)

と考えられる。このような欠陥の存在は鍛造時の温度・加工速度に問題があったことを示唆し、初期き裂が鍛造時に形成されたとする推定とも合致する。

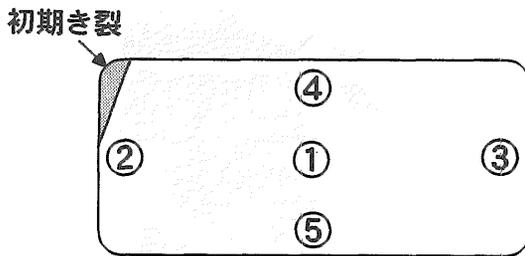
図2-7 硬さ測定箇所

硬さは簡便な測定で、機械的性質(強度・靱性)との関連もあるデータが得られるため、破面近傍の断面の、図2-7に示す各位置でピッカース硬さ測定(300g、15s)を行った。その結果は、表2-4に示すように、断面5カ所での測定でのそれぞれ5点測定した平均値が382から402までの範囲であった。位置による差は小さく、全体を平均すると391であった。JIS G 4303ではH1075材の下限値のみが規定(HB302以上、Hv320以上に相当)されており、これを満たしてはいるが、実績値である360<sup>2)</sup>と比較するとかなり高い。高硬度の熱処理を行うと強度は向上するが靱性は低下する傾向があり、本材料は設計値より脆化している可能性が高い。

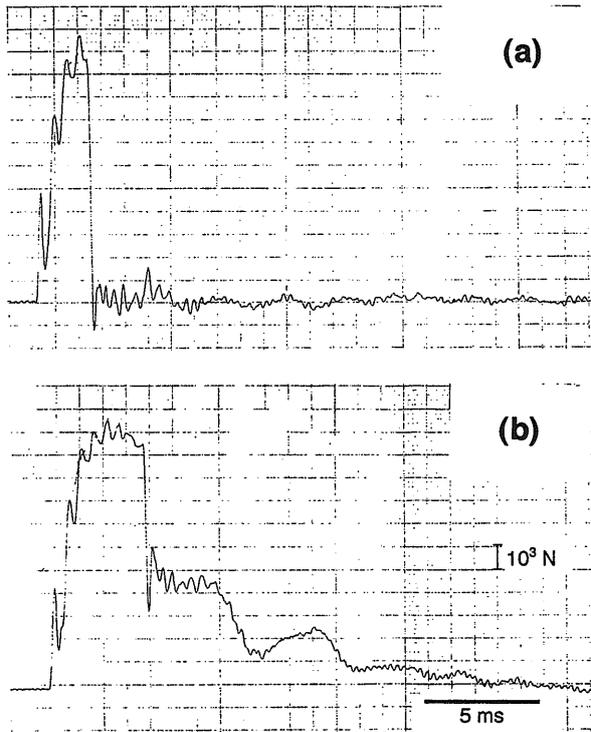
図2-9は、荷重の測定結果であるが、試料Nに比較して、試料Bでは一瞬に破壊が起きている。図2-10に示すように、シャルピ試験の破面を観察すると、試料Bでは脆性的(擬へき開破面)であったのに対して試料Nでは延性的な特徴(ディンプル)があわせて観察された。これらの試験から、破損フックの材料が、熱処理条件からの想定より高硬度・低靱性であったことがわかった。

図2-9 シャルピ衝撃試験における時間-荷重曲線。  
横軸は時間、縦軸は荷重；  
(a) 試料B、(b) 試料N

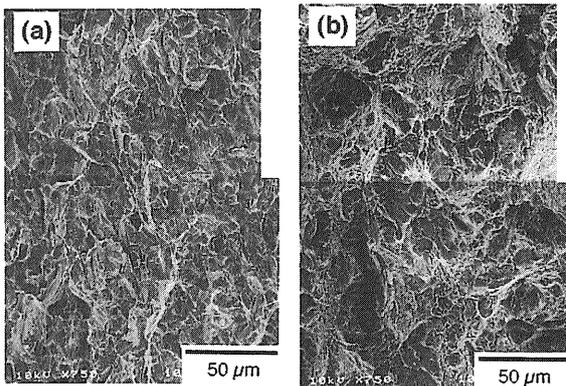
図2-10 シャルピ衝撃試験後の破断面のSEM写真；  
(a) 試料B、(b) 試料N

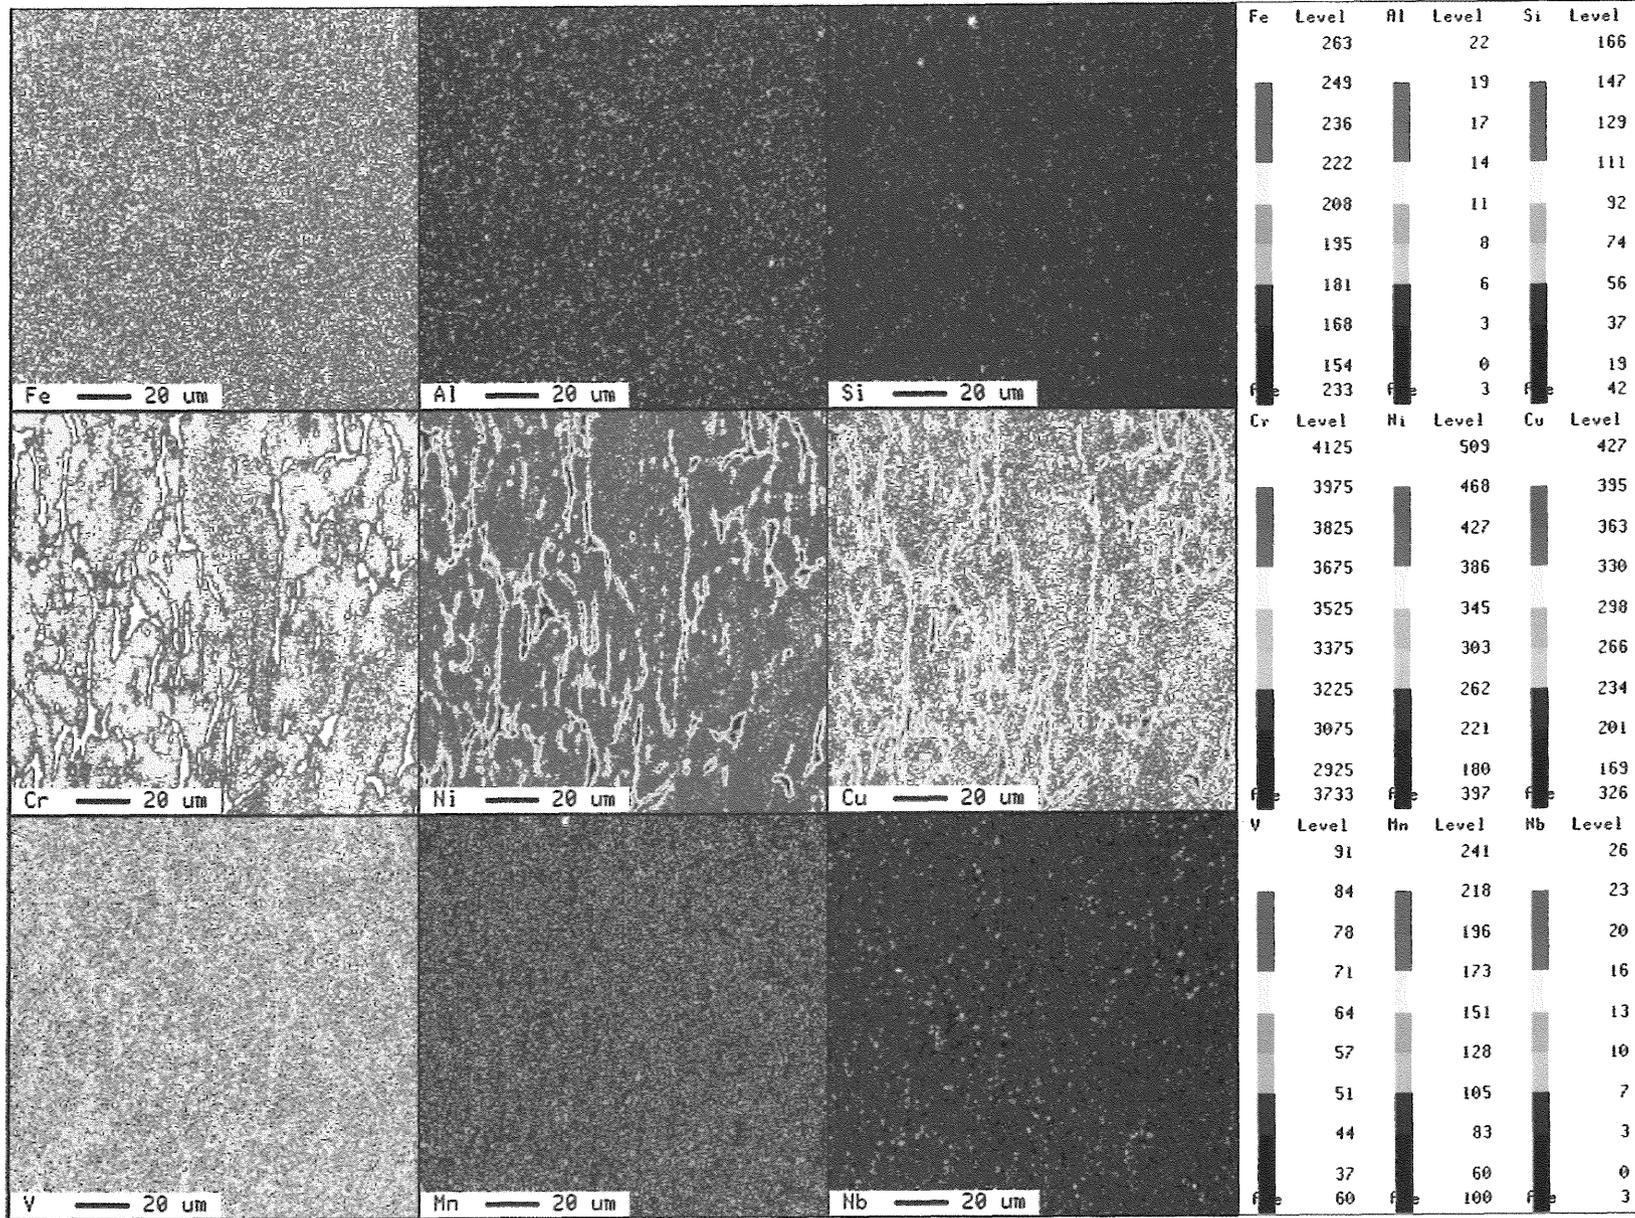
次に、主な構成元素について、破断部近くの断面7箇所において、150 μm×150 μmの範囲で面分析 (マッピング) を行い、元素の相対的な分布を調べた。代表的な結果を図2-12に示す。濃度は図中の右に示す区分に従った色 (高濃度から順に白-ピンク-赤-黄…) で表される。主な構成元素のなかで鉄 (Fe) は均一に分布しているが、クロム (Cr) には帯状または粒子状に濃度の高い領域があり、その部分ではニッケル (Ni) と銅 (Cu) の濃度が低く、これらの元素は偏析していることがわかった。Crが富化している領域ではNiとCuの固溶量が十分ではなく、Fe-Cr相を形成していると考えられる。

図2-12 破断フック材料の元素の分布 (試料B)
