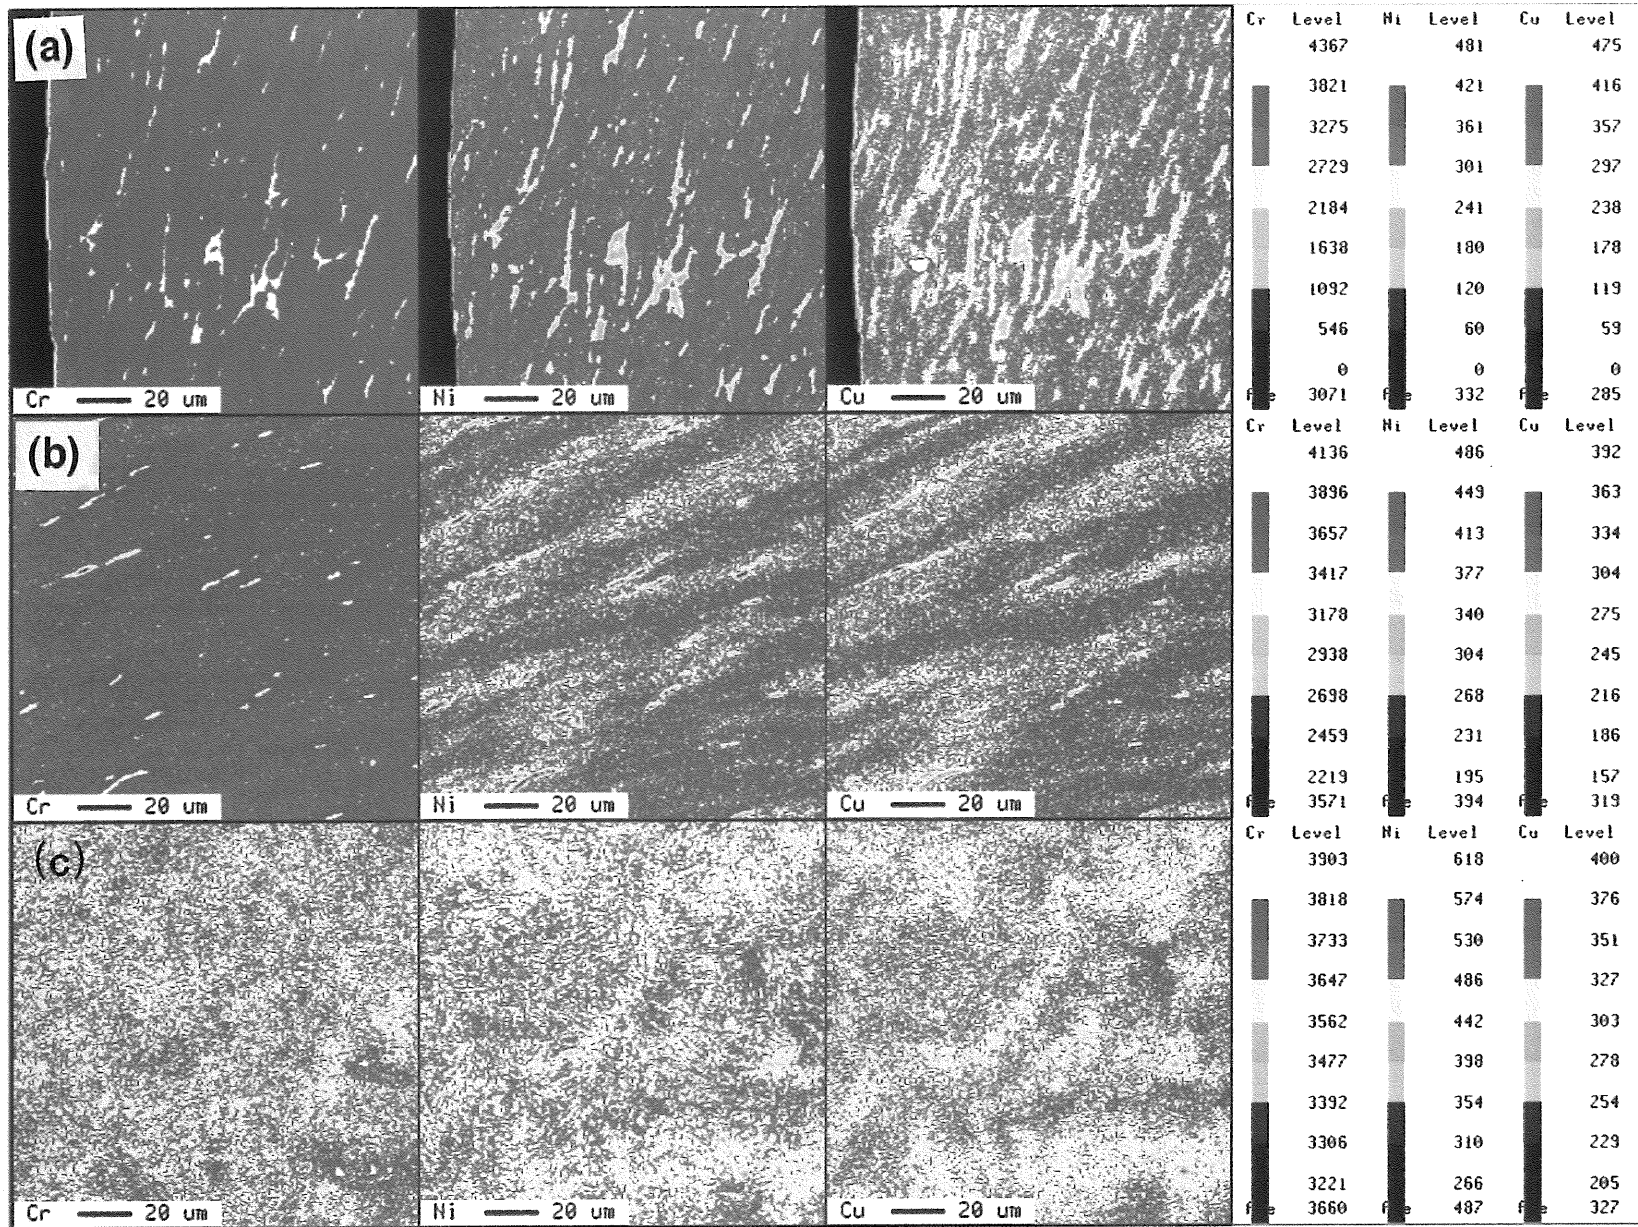
図2-13 偏析した元素分布の比較 ; (a) 試料 B, (b) 試料 N, (c) 試料 R

偏析している元素 (Cr, Ni, Cu) について、図2-13に参照材のEPMA分析結果と比較した結果を示す。未使用フック (試料N) の先端部を使用したため、破損フック (試料B) もここでは先端部から得た試料を用いたため図2-12とは少しパターンが異なっている。試料NにはCr等の偏析パターンがわずかにみられたが、試料Bと比較すると均一分布といえる。また、試料R (非鍛造材) ではNi, Cr, Cuに格別の偏析はみられず、均一な分布をしている。なお、破損フックとペアであったフック (試料P) には試料Bとほぼ同様の偏析があった。したがって、この偏析は、破損品と同一ロットの製品に特有のものと考えられる。

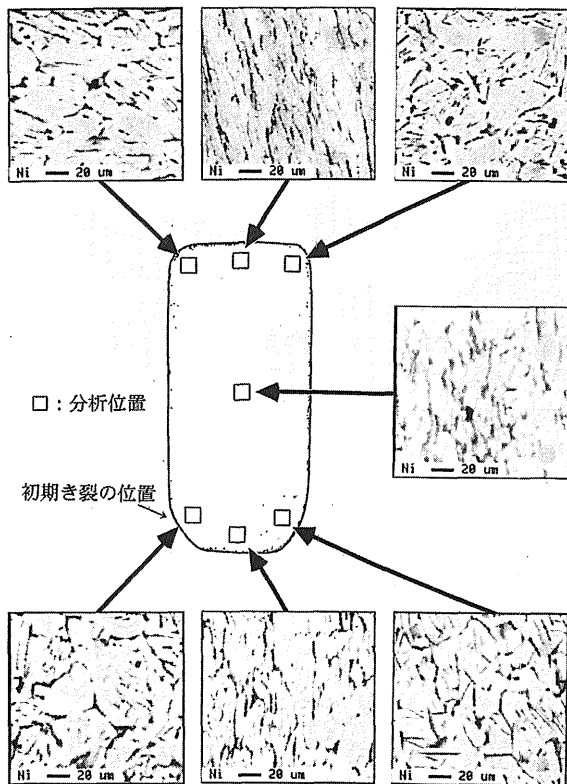
図2-14は、偏析相の形態の分布を調べるために、Niの面分析を断面各部分で比較したものである。Niの偏析領域のパターン (パターンはCr, Cuも同様である) は、断面の位置によって異なり、概ね型鍛造 (フック形状への最終的な鍛造) 時の物質移動の流れに沿っている。それ以前の加工・処理による偏析であれば、固溶化熱処理温度以上に加熱される型鍛造時に再度均質化されるはずであることから、この偏析は型鍛造加工時に形成されたものと推定される。

図2-14 Niの分布パターンの場所による違い (試料B)

偏析の形成原因としては、組成分布のパターンから、偏析が型鍛造時に形成されたと推測される。鍛造時の温度管理は重要で、低すぎる温度での鍛造は割れ発生や低靱性相の析出の可能性があるとされる。図1-1に示される製造方法を検討すると、固溶化熱処理工程がなく、鍛造時の加熱を固溶化熱処理としている。鍛造時の加熱により固溶化処理を行う場合には注意深い温度管理が必要である。鍛造温度が低すぎたり加工速度が速すぎると、所要の熱処理条件が満たされず、均質

材質の変化が疑われるにもかかわらず、同時期に製作された他のフックに問題が発生しておらず、また、事故時にも同様の材質変化のみられるペアのフックが破断しなかった。これらは、破断面の変色部(初期き裂)のような欠陥がなければ、材質の脆化があっても直ちには脆性破壊を引き起こすとは限らないことを示唆する。本事故発生後、同種のフックについてき裂の検査がなされたが、発見されたものはなかった。しかしながら、鍛造時の材質変化がどの範囲に及んでいるかは不明であるため、特に同一ロットの製品の取り扱いには十分に注意するとともに、たとえば再度固溶化熱処理を行う等、何らかの対策が必要である。今後の製作にあたっては、製造過程の見直し、特に鍛造時を含む温度管理の見直しが必要と思われる。鍛造開始と終了時の温度を規定し、鍛造後再度固溶化熱処理を行うことが推奨される。

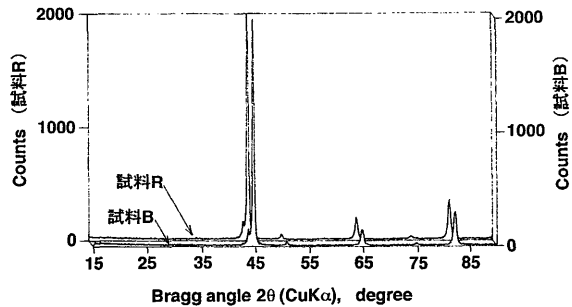
図2-15はその回折パターンである。SUS630の回折パターンは登録されていないが、参照材である棒材 (試料P) のパターンとも同一であり、格別の問題はなかった。ただし、微細な析出物や偏析相等を正確に同定するためには、焦点を絞ってX線を照射できる微小領域分析装置による詳細な測定が必要である。

図2-15 X線回折による分析結果

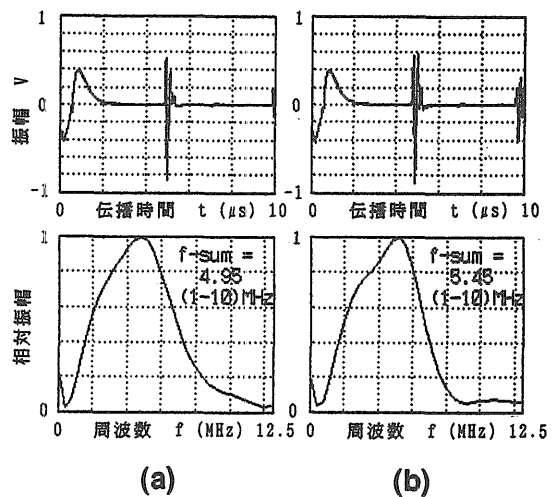
得られた結果を図3-2に示す。上の2つの図は受信波形でありほぼ中央に底面エコー波形が検出されている。

図3-2 底面エコーの受信波形(上)とそのスペクトル(下); (a) 試料N, (b) 試料B

右側に示す試料Bの方が試料Nより振幅は大きかった。下の図は底面エコー波形の周波数分析(FFT処理)により得たスペクトルである。試料Bの方が全周波数で積分した値(面積)は大きくエネルギー損失が小さかった。また、低周波成分は試料Bの方が高く、高周波成分(5 MHz以上)では試料Nの方が高い。試料Bと試料Nの差は大きくなく、確度の高い方法とするためにはデータの蓄積と系統的な実験に基づく検討が必要ではあるが、両者の間に定性的・定量的違いが存在し、非破壊検査法としての可能性は示唆された。
