## 経年構造の検査・診断技術の開発 に関する研究

### Development of survey and diagnosis technologies for deteriorating structures

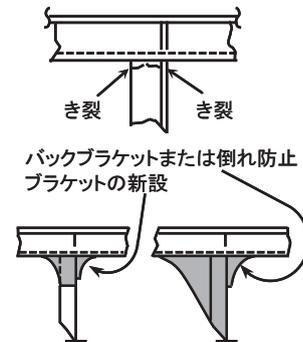
図-2.1 横桁付防撓材の疲労き裂損傷と修繕

(1) 図-2.1 上図は、縦通肋骨が横桁あるいは横隔壁を交差する箇所において、横桁付防撓材に発生するき裂損傷であり、昔から多くみられる典型的な損傷である。縦通肋骨に作用した荷重を横桁あるいは横隔壁のような主要支持部材に伝達する際に、当該横桁付防撓材基部に曲げモーメントが発生するため、この

曲げモーメントによって、構造の不連続な溶接固着部に応力集中部となる当該箇所でき裂が発生する。修繕は、横桁付防撓材先端部を図-2.1 下左図のような形状にし、バックブラケットを設けるか、図-2.1 下右図のように倒れ防止ブラケットを設け、さらにバックブラケットを設ける。

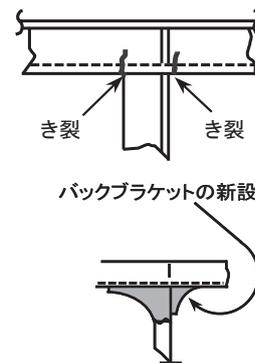
図-2.2 縦通肋骨の疲労き裂損傷と修繕

(2) 図-2.2 上図に示す損傷は、発生箇所は(1)と同じであるが、損傷部材が(1)と異なる。これは、縦通肋骨の強度不足あるいは上記(1)の場合と同様に、溶接固着部横桁付防撓材との取り合い構造の不連続に起因して発生する損傷である。そのため、修繕としては、(1)と同様、横桁付防撓材先端部を図-2.2 下図のような形状にするのが一般的である。第二世代VLCCの船側縦通肋骨に多く発生した損傷はこのタイプである。最近では、アフラマックスタンカー等の縦通隔壁付縦通肋骨に発生している。

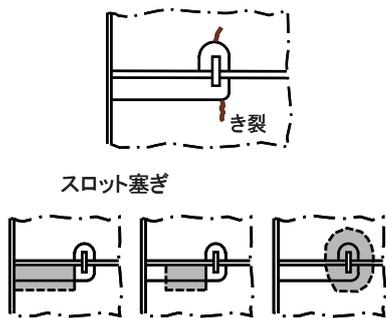
図-2.3 横桁の疲労き裂損傷と修繕

(3) 図-2.3 上図に示す損傷は、主に横桁に生じたせん断力によって、スロットの応力集中部にき裂が生じるもので、修繕としては、図-2.3 下図に示すように、開口部を塞ぐのが最も効果的である。その際に、き裂の進展方向から、せん断力の方向を正しく見極める必要

がある。

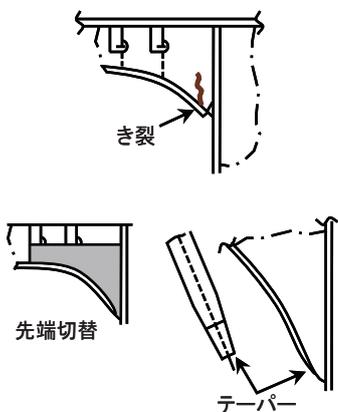
図-2.4 主要支持部材ブラケット端部の疲労き裂損傷と修繕

(4) 図-2.4 上図は、主要支持部材に接続するブラケットトウ部付近に発生するき裂である。これは、ブラケット部が高応力箇所であるのに加えて、構造上どうしても不連続となるため応力集中が発生するためである。この場合、先端部を図-2.4 下図に示すような形状に修繕することが多い。また、先端部の一部切替え補強の際にテーパを付ける対策をとることが必要である。この部分は応力的に厳しいところであるため、切替え位置を高応力部の範囲から外れた位置に設けるよう留意しなければならない。

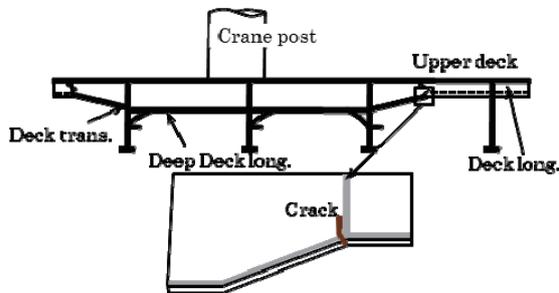
図-2.5 ホースハンドリングクレーン下の甲板縦通梁の損傷事例

図-2.5 は、ホースハンドリングクレーン下部の甲板縦通梁に発生した損傷であり、油タンカー等にみられる。ホースハンドクレーンは、通常、船体中央部に設置されており、その下部縦通部材は補強が施されていることが多い。そして、縦通部材の縦曲げ剛性が変化する（小さくなる）箇所において、損傷が発生するケースがある。これは、縦曲げによる前後方向応力がブラケット端部で縦

通肋骨を引き下げる力に変わり、これが繰り返し曲げ応力となることによって疲労き裂損傷が発生するといわれる。この箇所は、PMA(Permanent Means Of Access：いわゆる足場)がデッキ裏に設置されていない船舶では、ボート検査（タンクに張水し、ボートから検査する）によらなければならない。検査でのアクセスが困難な場所であるので、検査要注意箇所の一つである。ブラケット端部に発生する疲労き裂損傷を修繕する場合には、通常、ブラケット端部を滑らかに縦通肋骨に接合することで対処できるが、このような原因によって発生する疲労き裂損傷では、ブラケット端部を滑らかに縦通肋骨に接合しても応力を下げる効果は限定的だとされる。そこで、ブラケットを設けない方法が考えられる。

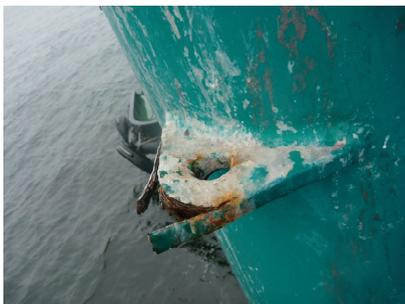
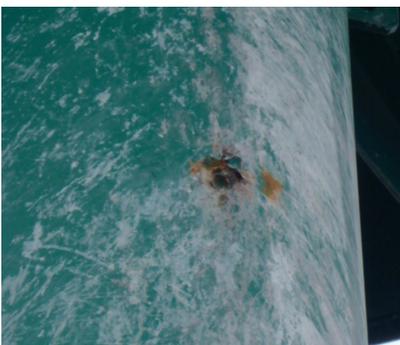
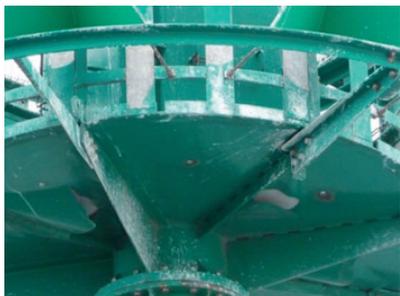
図-4.2 軽微な塗膜損傷等の典型的な事例

外観検査結果概要を表-4.6 に示す。本体や付属物に一部塗装剥離および発錆が認められたが著しい損傷はなかった。また、千葉港姉崎航路第三号灯標のプラットフォームの塗装の剥離が著しく、かつ、第三管区に設置された3基の浮体式灯標の鳥の糞害が著しいため、今後、標識としての機能上、補修ならびに洗浄等の手当が必要であるものと判断される。外観検査で観察された軽微な塗膜損傷等の典型的な事例を図-4.2 に示す。

(a) 付属物の塗膜剥離

(b) 本体の塗装剥離および発錆と鳥の糞害

(c) プラットフォームの塗装剥離

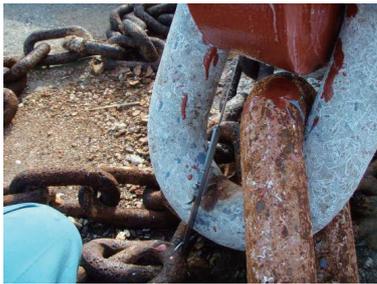
図-4.4 千葉港第四号灯標のショートチェーンの摩耗状況

標識名	係留具摩耗状況
千葉港 第四号灯標	・ショートチェーンの寸法Aは181.5~183.5mmで、 <b>プラス公差に加え4.5mm程度の摩耗量</b> (シャックルが5.5mm摩耗していた)。
若松航路 第七号灯標	・ <b>リンクの摩耗量はほとんどない</b> 。シャックルは計測不可。

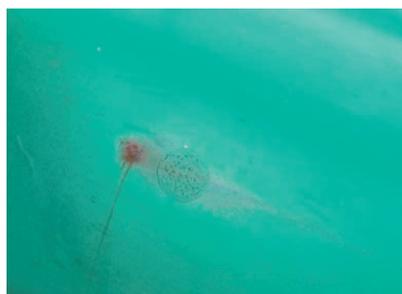
図-4.11 位置②：発錆箇所近傍

8 箇所(1)の膜厚補正インピーダンス(インピーダンス  $Z \times$  膜厚  $d /$  電極面積  $S$ )計測結果を図-4.10 に示す。いずれの場合も高いインピーダンスを維持していた。また、位置②の発錆箇所近傍(図-4.11 参照)や位置④塗膜割れ箇所近傍(図-4.12

参照)でも、位置①等の塗膜外観が正常な箇所同様、高いインピーダンス値を示した。この結果から、塗膜下の腐食は進行していないことと推察される。

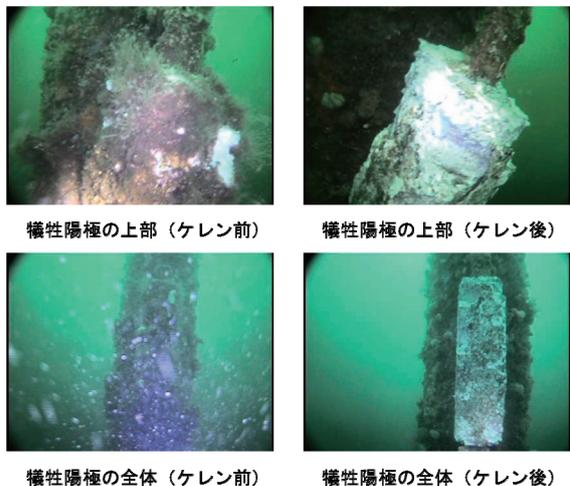
図-4.24 姉崎航路第三号灯標の撮影例

実施した 2 基の浮体式灯標（姉崎航路第三号灯標と川崎航路第一号灯標）のいずれについても、犠牲陽極上に大量の海洋生成物（貝類および藻類）の付着が見られた。ケレン前後の画像を比較すると、海洋生成物が犠牲陽極全体を覆い、その形状が明確に把握できないことが分かる。このため、撮影画像のみから犠牲陽極の残存量を定量的に評価することは困難である。

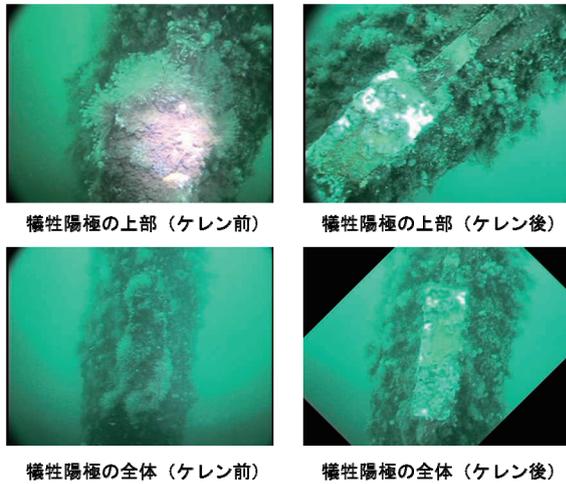
図-4.25 川崎航路第一号灯標の撮影例

一方で、海洋生成物が付着した状態であっても、極端な衰耗(半減等)があれば画像上から判定できると推測される。このことから、犠牲陽極の残存量についてはある程度の定性的な評価は可能であると考えられる。
