# FRP 船の劣化診断装置の開発

輸送高度化研究領域インテリジェント加工法研究 G

海上安全研究領域構造安全性研究 G

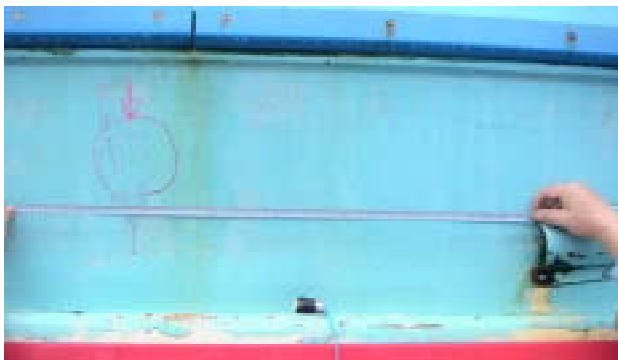
遊漁船では右舷船首 5m 付近喫水線上の損傷がみられた近辺について測定した。4 箇所のうち図 1 の測定部直径 20cm 範囲に対して、11 点中 5 点が剥離として検出が可能であった(表 1 参照)。

図 1 . 遊漁船の測定部(t=10)

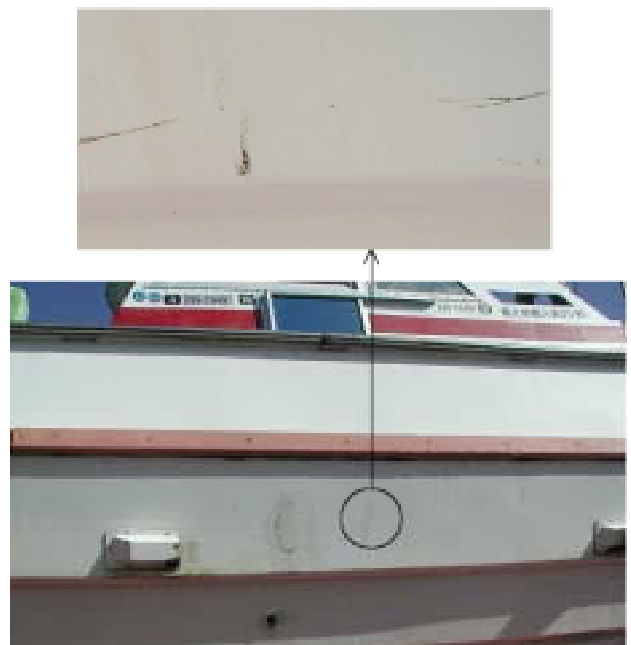
漁船の測定は船底等船体中央部に対して行った。図 2 は剥離が検出された船側下部である。その結果は表 2 に示す。

図 2 . 漁船の剥離検出した測定部(t=8)

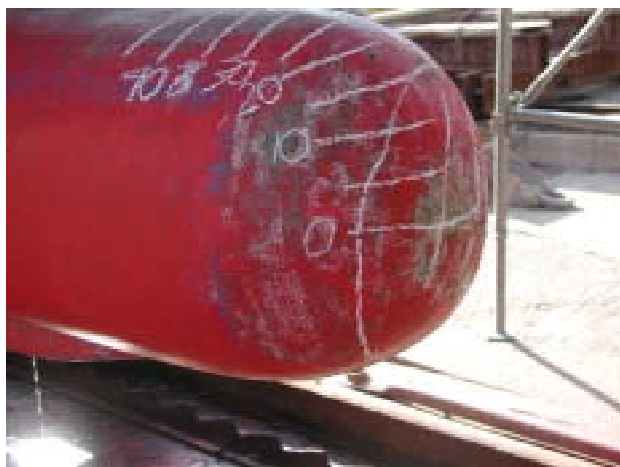
漁船は図 3 に示したバルバスバウが衝突して生じた損傷部が測定域である。先端から 15cm(半径)までは損傷が目に見えていた。測定の結果、15cm ~ 20cm まで剥離、25cm 付近は健全、30 ~ 35cm は剥離していることが分かった。

図 3 . バルバスバウの損傷部(t=10)

衝突によって損傷した場合、損傷部周辺が剥離する可能性があり得ることが FRP 劣化診断装置によって初めて分かった。したがって、修理する際には、破壊損傷部の周辺を調べる必要があると思われる。

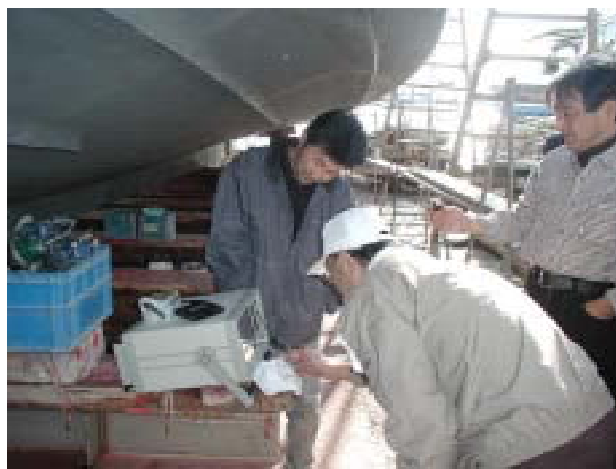
図 4 . 遊漁船における実験の様子

遊漁船は竣工して間もない FRP 船であり、剥離損傷は考えられなかったが、左舷船首から 3.6m の船側上部において、剥離の可能性が検出された。自然損傷でなく、悪天候時の航行で浮遊物と衝突したとの報告を受けた。他の場所では損傷が確認されなかった。表 3 は剥離個所(t=8)のデータである。17 点中 7 割が否となった。図 4
