遠洋鮪漁船の損傷対策について

輸送高度化研究領域 * 橋爪 豊
研究統括主幹 宮本 武
客員研究員 竹本 博安

近年、遠洋鮪漁船、特に隆起甲板を有する船舶において、船体中央よりの上甲板ナックル部に亀裂損傷が発生する事例が見られ、その対策が求められている。そのため原因究明と損傷対策について、遠洋鮪漁船の実態調査を含め、総合的な検討が行われた。

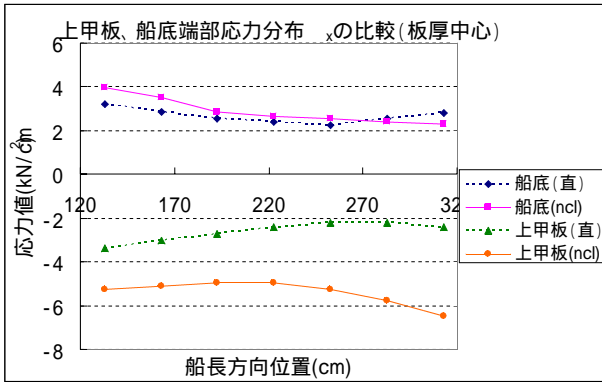
図 - 2 上甲板及び船底端部応力 σ_x の比較
(直：甲板隆起なしモデル、ncl：甲板隆起あり)

が低下すれば、結果的に甲板舷側部の応力が増加する。これによりブルワーク、舷門周辺の応力が増加し、損傷の原因となる可能性がある。

図 - 2 は甲板隆起がない場合と甲板隆起がある場合の上甲板舷側部と、船底船側部の外板の応力分布を比較したものである。横軸は解析モデル後端からの距離を示しており、320cm の位置にナックル部がある。船底外板の応力は両者で余り差がないが、上甲板舷側部の応力は、甲板隆起がある場合の方がかなり高くなっており、上甲板の断面効率が落ちていることが推測される。

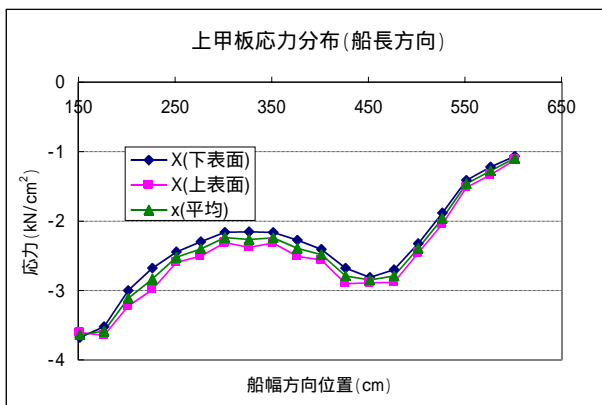
図 - 3 上甲板船長方向応力 σ_x の船幅方向分布

図 - 3 はモデル後端部位置の上甲板パネルの船長方向応力 σ_x の船幅方向の分布を示している。図の左端 (150) が船側、右端 (600) が船体中心線位置である。甲板隆起がない上甲板では幅方向にほぼ一般的な応力分布となるはずであるが、ここでは船側部から船体中心線に向かって応力が低下しており、縦

桁位置で少し盛り返すものの、船体中心線ではさらに低下している。この図から上甲板の断面剛性が低下していることが分かる。

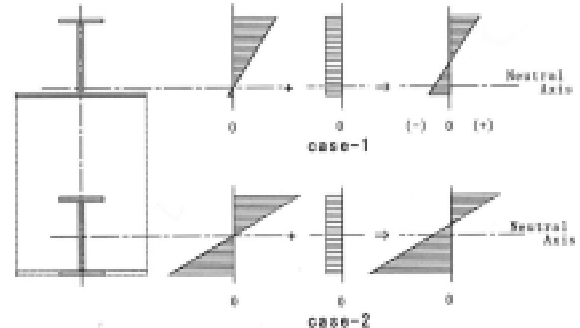
図 - 4 桁のパネルの有効幅減少による曲げ応力の増加模式図

図 - 4 に、桁のパネルの有効幅減少による曲げ応力の増加するメカニズムを模式的に示す。隆起甲板により縦桁はナックル部を持つため、船体縦曲げモーメントによる甲板の軸圧縮 (or 引張り) 荷重により縦桁の曲げ変形が生じる。縦桁に生じる曲げモーメントはナックル部で最大となる。甲板パネルが有効に働く場合は、図 - 4 の case-1 に示すように、甲板縦桁の中立軸は甲板パネルに近いところにあり、縦桁の断面 2 次モーメントも大きく、この曲げによる縦桁基部 (甲板パネルとの接合部) の応力はあまり大きくなる。しかし実際には甲板パネルは甲板縦桁と同じようにナックルを構成しており、軸荷重により面外変形を生じるため、曲げを受ける縦桁の面材としての有効幅が減少する。図 - 4 の case-2 に示すように、パネルの有効幅が狭くなると、甲板縦桁の断面 2 次モーメントは大幅に低下し、中立軸も甲板パネル面から離れる。結果的に曲げモーメントによる縦桁基部の応力は非常に大きくなる。

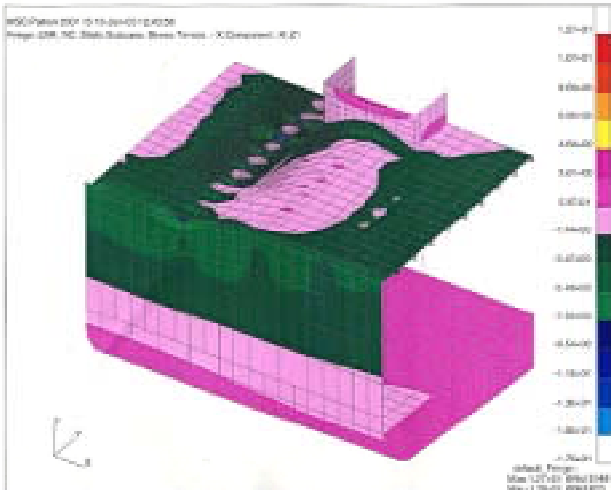
図 - 5 船長方向応力 σ_x の分布 (全体モデル)

図 - 5 にオリジナルモデルの船長方向応力 σ_x の全体モデルの分布を示す。上甲板の後側ナックル部位置で、縦梁、縦桁の位置で船幅方向に応力が増減を繰り返している。図 - 6 に上甲板の縦桁基部の高応力部分の拡大図を示す。甲板との接合部に 19.7kN/cm^2 の高い圧縮応力が生じている。

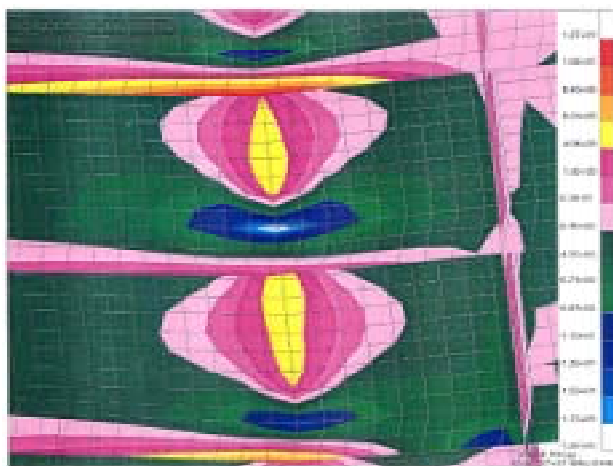
図 - 6 上甲板と縦桁、縦梁の σ_x 応力分布

図 - 6 の FEM 応力解析の結果に示すように、縦桁基部の応力が約 20kN/cm²、隣の縦梁基部の応力が約 15kN/cm² である。実船では縦桁基部の損傷は多数報告されているが、縦梁基部の損傷報告はないため、応力解析で応力を 15kN/cm² 以下にできれば、疲労亀裂損傷を防止できると考えられるから、防撓材 1 列を縦桁を挟む両側の 1 ロンジ・スペースに補強することで、損傷防止が期待できる。

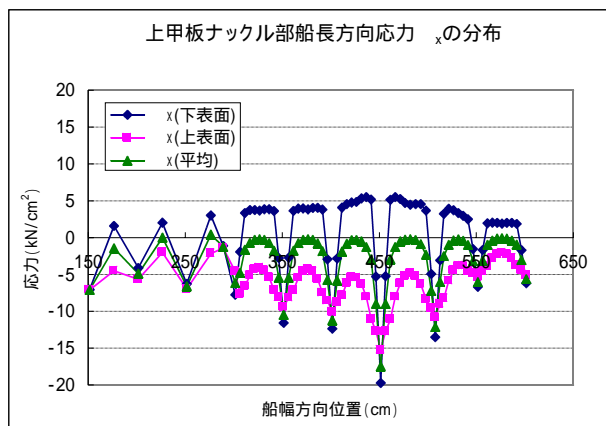
図 - 7 上甲板パネルナックル部応力分布 (船長方向応力 σ_x)

図 - 7 は同じく上甲板パネルナックル部の船長方向応力の詳細な分布を示す。図の横軸は船幅方向位置を示し、左端 (150) が船側、右端 (600) が船体中心線位置である。板の上下表面と中心の応力値を示す。図に負の応力のピークが 9 点あるが、この位置に縦梁、縦桁が通っている。内側の 4 本の応力が比較的高いが、縦桁の基部の応力が特に高く 19.7kN/cm^2 の圧縮応力が生じている。

上甲板パネルナックル部の縦桁基部との交線上に高い応力が発生し、これが亀裂損傷の大きな原因になっている。これは遠洋鮪漁船が隆起甲板を有するためである。上甲板ナックル部と縦桁基部に高応力が発生するメカニズムは、3.2節に示すように、ナックル部の甲板パネルが軸荷重により面外変形を生じるために、縦桁の中立軸が移動し、縦桁の断面2次モーメントと断面係数が減少する。そのために上甲板ナックル部に高応力が生じるということである。従って甲板パネルのナックル部付近の面外変形を抑えれば、桁の曲げ剛性を上げることができ、応力を緩和できると考えられる。

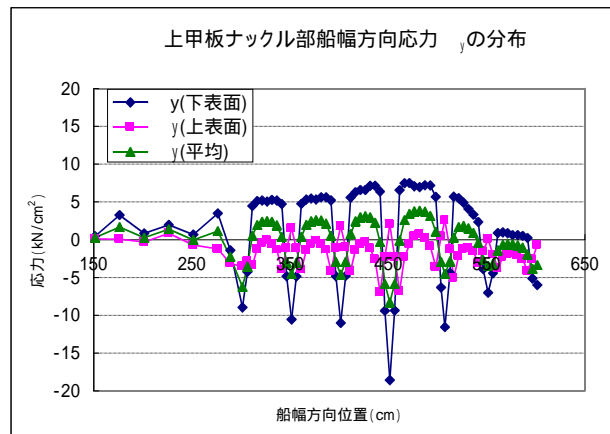
図 - 8 上甲板パネルナックル部応力分布 (船幅方向応力 σ_y)

図 - 8 は同じ位置の船幅方向応力 σ_y の分布を示す。船幅方向応力もやはり縦桁基部で 19kN/cm^2 の高い圧縮応力が生じている。これは縦桁や縦梁基部でパネルが下側に曲げ変形しているためである。

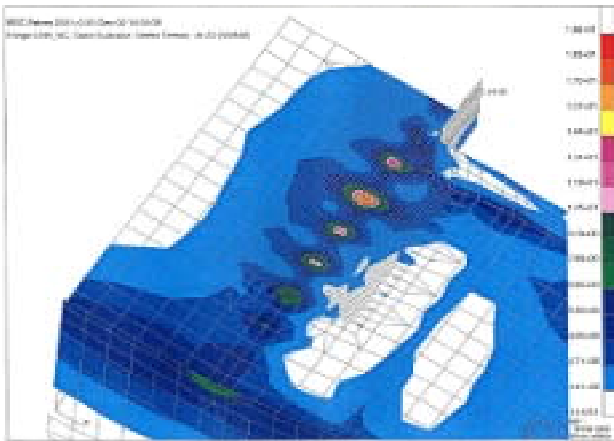
図 - 9 オリジナルモデル von Mises 応力分布
(縦桁基部ナックル交差部応力：19.6kN/cm²)

開口部を周囲と同じ板厚、梁部材で塞いだものと、ハッチコーミングを除去したものの計 4 ケースについて比較した。図 - 9 はオリジナルモデル、図 - 10 は開口部を塞いだ場合の von Mises 応力分布を示す。上甲板ナックル部と縦桁の交差部の応力差は 0.9kN/cm^2 と非常に小さかった。表 - 3 に 4 ケースの縦桁基部の応力を示す。この結果から、開口、ハッチコーミングの有無で、ナックル部縦桁基部の高応力は殆ど変化しないことがわかった。

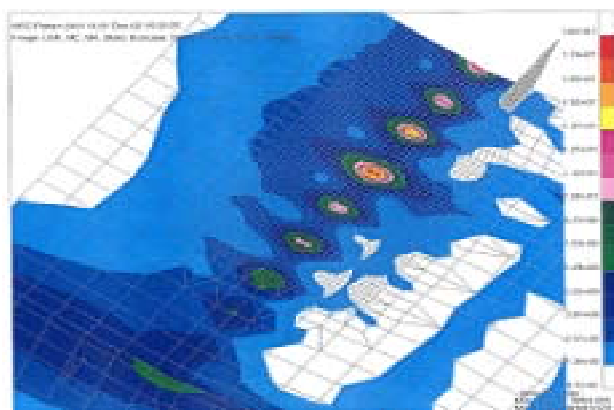
図 - 10 開口閉鎖モデル von Mises 応力分布
(縦桁基部ナックル交差部応力：18.7kN/cm²)

開口部の近くに縦桁とナックル部の交差部があることが、高応力の原因かもしれないという当初の予想はあたらなかった。

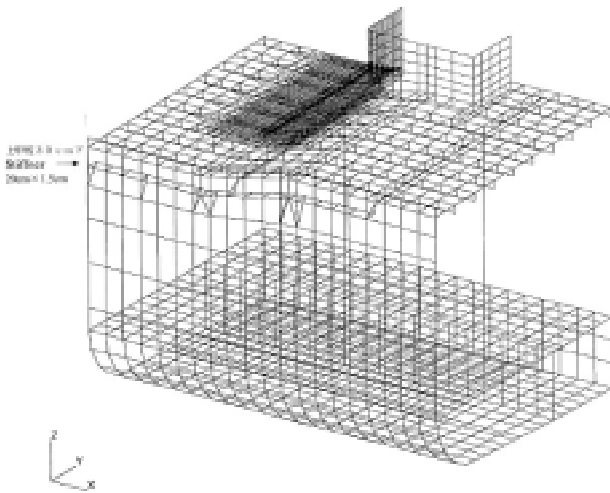
図 - 16 ナックル部補強材及び船側外板スティフナー付きモデル

縦肋骨方式の場合、ナックルを有する桁材のパネルが、軸力により面外変形を生じるために面材としての有効幅が減少する。そのため船体縦曲げに対する断面剛性が低下することが明らかになったが、これをナックルを有する縦桁の補強で回復することは現実的ではない。むしろ船側外板上部の増厚や船側上部へ縦強度部材の補強を追加することが考えられる。

図 - 16 に補強の1例として、ナックル部の船側の上甲板から30cm下に幅20cm、板厚15mm、長さ4.8mの補強板を取り付けた図を示す。
