# タンク内塗料の調査研究

環境・エネルギー研究領域 ＊村上 陸尚、松岡 一祥、田中 義照  
勝又 健一、林 慎也

(独) 鉄道建設・運輸施設整備支援機構 松尾 誠一、田原 洋一

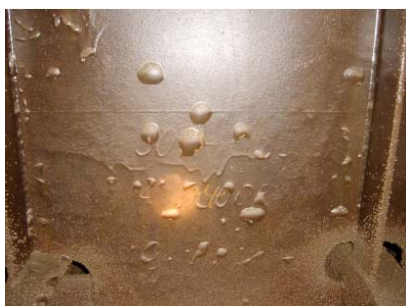
- ・ 気層部より水没部に多く発生していた。
- ・ 発錆部の周囲に多く発生していた。フクレが壊れ錆になっている様子がわかるものも多かった。
- ・ 狭隘部にフクレ発生の著しい箇所があった。
- ・ ビード付近に多く発生していた。
- ・ 開口部、フレーム、ブラケットなどのフリーエッジ部周辺に多く発生していた。
- ・ 大きいものは径が 200 mm 程度のフクレが発生していた。
- ・ マーキングの跡に沿って発生しているフクレもあった。
- ・ フクレの発生している箇所の膜厚は健全部に比べて小さいものが多くあった。

図－１ フクレの発生状況 （左）水没部仕切壁，（中）溶接線付近，（右）開口部周辺

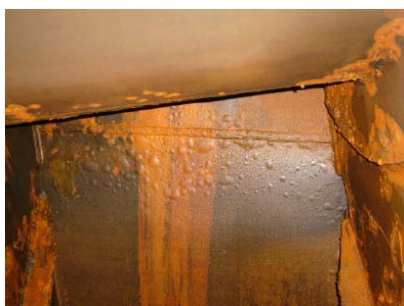
溶接ビード上で凸凹が目立つ場合は塗装が不均一になるうえに、その隙間にスラグが残っていると塗膜付着不良となり、欠陥が発生する。対策：グラインダーでビード頭を研削する必要がある。また、刷毛塗によって先行塗装を行い十分な膜厚を確保する。

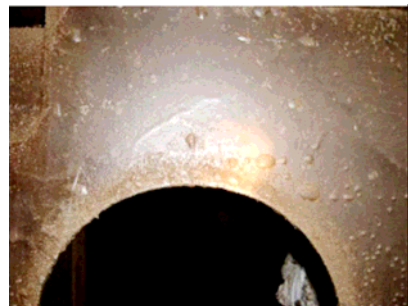
ガスノロ、シャープエッジ、溶断部の凸凹のため膜厚が確保しにくい、または、膜厚の不均一などが原因と考えられる。対策：ガスノロやシャープエッジはグラインダーを用いて面取加工する。溶断部の凸凹はグラインダーを用いて平滑化する。また、刷毛塗によって先行塗装を行い十分な膜厚を確保する。

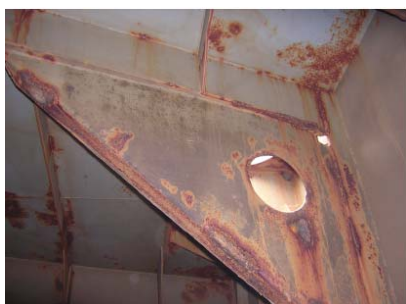
- ・ 気層部に多く発生していた。
- ・ 溶接ビード部に多く発生していた。また、その周辺にも発生している場合も多く見受けられた。
- ・ 構造上、溶接が困難となる場所（狭隘部）に多く発生していた。
- ・ 暴露甲板に接しているタンク上面に多く発生していた。
- ・ パイプは他の部位に比べ著しく腐食していた。
- ・ ロンジのフランジなどのエッジ処理（面取り）がされている船のほうがされていない船に比べ、発錆率が著しく低かった。
- ・ 同一タンク内でも F O タンクに接している壁はヒーティングの影響を受け、その他の壁に比べ著しく錆が発生していた。
- ・ 錆による腐食の進行を防ぐには、アノードの設置が効果的である。
- ・ 錆の発生している箇所の膜厚は健全部に比べて小さいものが多くあった。

図－２ 錆の発生状況 （左）気層部のブラケット，（中）フリーエッジ部，（右）パイプ

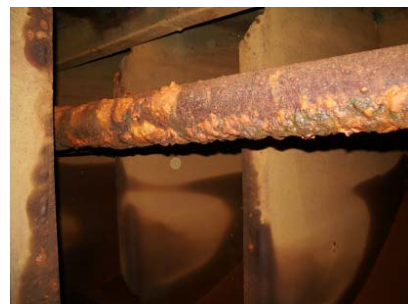
パイプ表面は平坦ではないので、塗装しにくく適切で均一な膜厚を与えにくい。対策：ウェットゲージで膜厚の確認をしながら塗装する。また、2 度塗りを行い、十分な膜厚を確保することも有

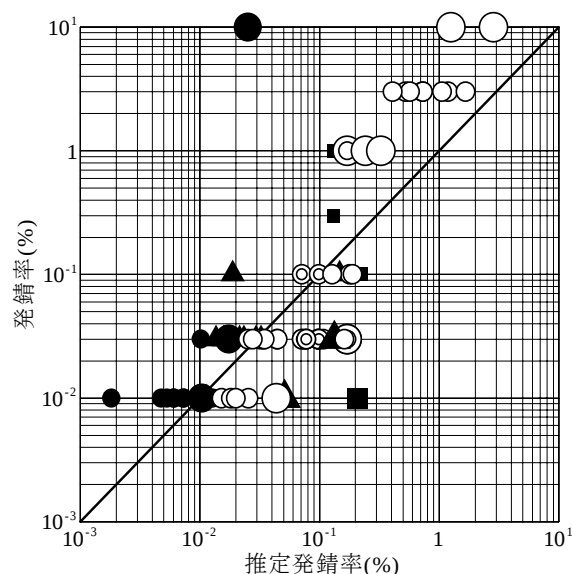
図-3 推定値と計測値の比較

使用した総てのデータの推定値と観察結果を比較して図-3に示した。

図中大きい記号はタンク上面を示している。○以外の記号は、

- : C 船(石灰石運搬船、船齢 11 年、電防が不明)
- : D 船(液体化学薬品ばら積船、船齢 16 年、下地処理が SIS St 2 と低グレード)
- ▲ : E 船(リーファー、船齢 15 年、下地処理と電防が不明)
- ◎ : F 船(カーフェリー、船齢 17 年、電防が不明)

偏差である。このことは、図-3の大きな記号のばらつきとして認識できる。

下地処理は、E 船が不明、D 船が SIS St 2 と低グレードであった。図-3を見ると、タンク上面及び D 船の 1 点を除けばばらつきは少なく、下地処理の影響は少ないと考えられる。
