## 49 自由落下式救命艇大型模型の構造応答について

構造強度部 \*岡 正義, 橋爪 豊  
特別研究官 宮本 武  
国土交通省 平方 勝

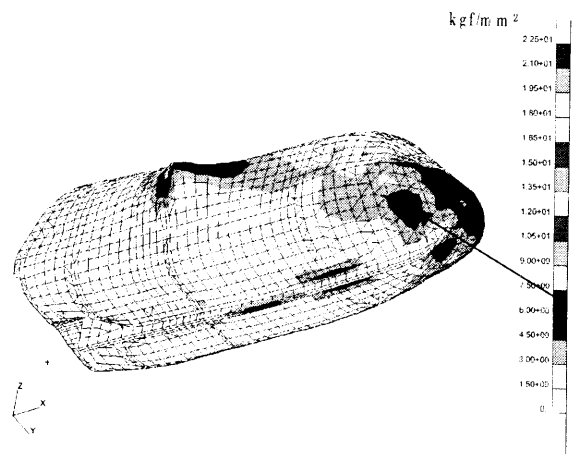
図-3 構造解析結果① (船首部着水時)

図-3 に船首着水時における解析結果を示す。図は艇の変形および応力分布を表したものであり、船底部に大きな応力は発生していないことがわかる。図-4 に船尾着水時の結果を示す。船底中央部に大きな応力が発生している。これは船底中央部に桁や梁などの構造部材や発泡充填材がな

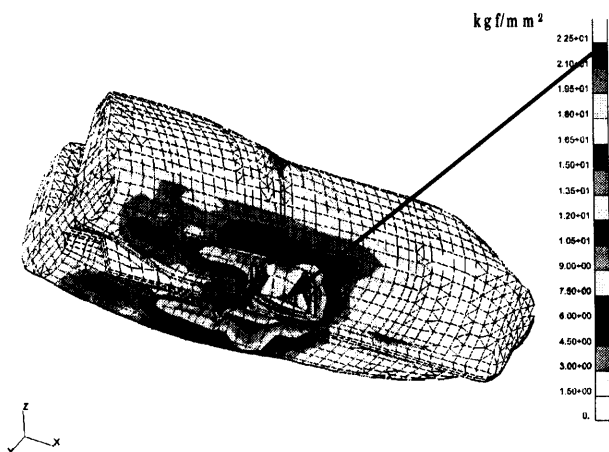
図-4 構造解析結果②（船尾部着水時）

く大きな空洞になっているために発生したものである。実験でも  $H=15m$  の垂直落下試験後に船底中央部でのパネルの凹損が確認されている (写真-4)。また、図-5 から船底亀裂箇所 (写真-2) にも応力の高い箇所が確認でき、有限要素法による構造解析の有効性が示されたといえる。

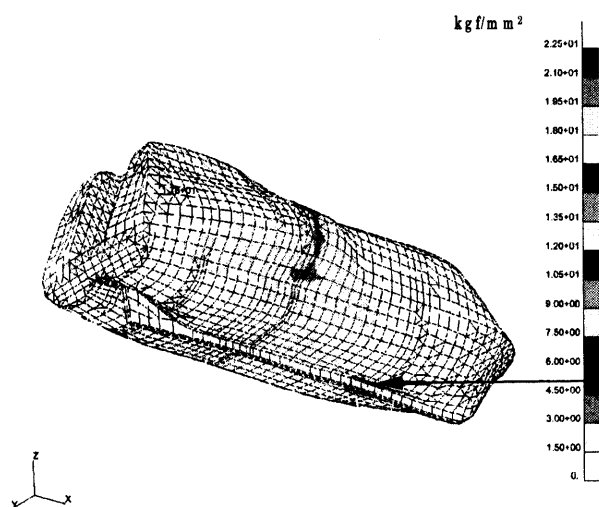
図-5 発泡浮力材充填後の構造解析結果  
（船尾部着水時）

図-6 に船尾部に発泡浮力材を充填したシミュレーション解析結果を示す。発泡浮力材により艇の剛性が増すことで船底部の変形が抑えられ、高い応力が発生しない。このことから海面突入時に発生する船底衝撃荷重に対し、発泡浮力材の充填が有効であることが構造解析により確認された。
