# 玉形弁の弁体脱落事故原因の調査

大阪支所

(株) 栗本鐵工所 鉄管事業部 畑中 哲夫

群馬大学工学部

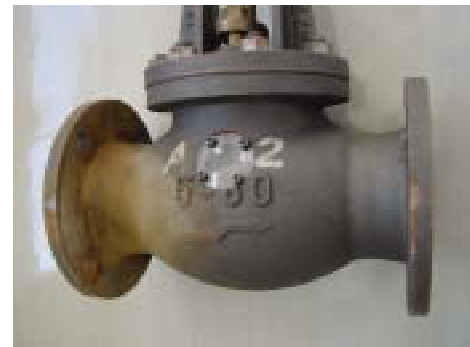
図2 観測窓付き船用玉形弁

玉形弁の使用時は、これまでは常時弁体が回転し、長時間の使用で摩耗により弁体脱落事故が発生すると考えられていた。そこで、この事故原因の解明のために使用時に弁体が常時回転しているか否かの確認の実験を行った。実験に用いた弁は、船用玉形弁の5K80A型で図2に示すように弁体の回転を観測できるように弁箱の両側に観測窓が設けてある。

全開とし、流速を0から4.85m/sの範囲で弁体が回転するかの確認実験を行った。その結果、流速4.85m/sまで弁体の回転は観測されなかった。また、強制的に弁体を回転させるべく弁体にゴム材のフィンを付けた場合や弁の入り口に1/2(対称性の1/2)のふたを設けた場合でも弁体の回転は観測されなかった。これらのことから玉形弁内での流れの偏りがあっても一定以上の流速にならないと常時弁体は回転しないものと考えられる。

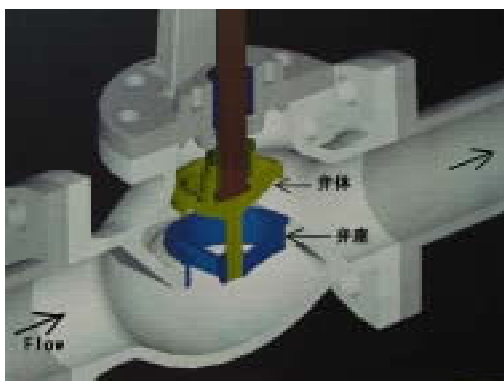
図1 玉形弁の構造

弁の中でも玉形弁は流体制御性能が高く、また閉止性能も高い。玉形弁は、この閉止性能を高めるために図1に示すように弁体を固定せず、回転自由とし、弁体と弁座が密着する構造となっている。このために配管系に組み込まれた玉形弁の場合、弁体が回転して弁棒との摩擦から弁体支持部が摩耗して弁棒から弁体が脱落して、使用不能となるケースが度々報告されている<sup>(1)</sup>。このように配管系内の玉形弁の設置位置によっては、弁体脱落事故の原因になる場合があり、玉形弁使用時の安全性が確保されていない。従って、玉形弁の安全性を確保するために弁体脱落事故の原因を明らかにしておく必要がある。

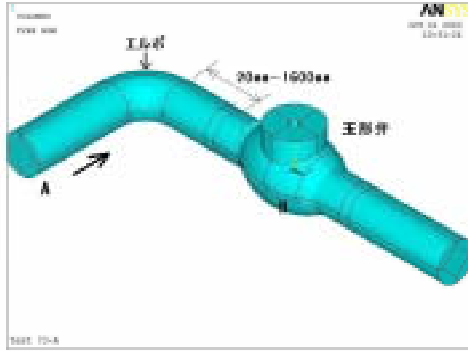
図3 配管系モデル

弁体が回転する原因は、弁体近辺での流れが管軸に対して左右の流速分布が不均一(流れの偏り)であることが考えられる。そこで、定性的に玉形弁内での流れの偏りを求めるべく図3に示すような玉形弁とエルボを含んだ配管系について流体解析を行った。

A型の船用弁である。配管系はすべて80A(呼び径)としている。玉形弁とエルボの間の長さを20mm、200mm、600mm、1600mmの4種類について解析を行った。流入境界は管軸方向流速成分を5m/sとし、他の流速成分は0m/sと定義している。流出境界の圧力を0Paと定義している。

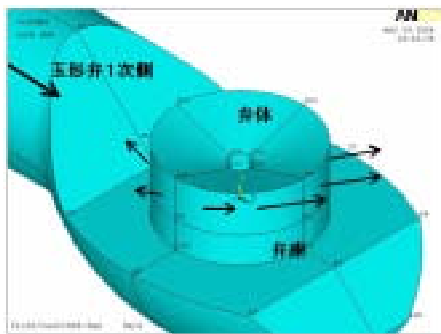
図4 弁体と弁座間の流速ベクトル

図4は玉形弁の2次側の要素を取り除いて弁体と弁座の部分を示す。矢印が弁体と弁座間での2次側に流れる流速ベクトルを表し、この部分から2次側に流れていく。流れの偏りを定性的に調べるために図5に示す状態で弁体に作用する力を求めた。式(1)の中から流速以外を無視して流速ベクトルに弁体軸芯からの長さを加算したモーメン

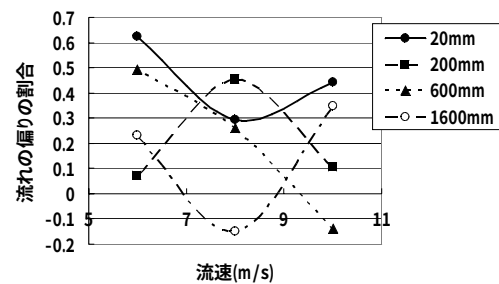
図6 流速と流れの偏りの関係

トとしての値を合計し、各玉形弁とエルボの間の長さで比較を行った。流速分布の平均的な値である6m/sから10m/sの間でのデータの20%の値を用いて計算を行った。その結果を図6に示す。縦軸が流れの偏りの割合を示している。0は均一流れを示す。図7は、図6の平均値を取ったものである。図7の結果から、定性的に玉形弁とエルボ間の長さが短いほど玉形弁内に流れの偏りが発生し易いことが解る。
