# PS-13 経年タンカー折損事故防止のための 船体検査条件に関する検討

油流出防止構造プロジェクト \* 川野 始、高田 篤志、岡 正義

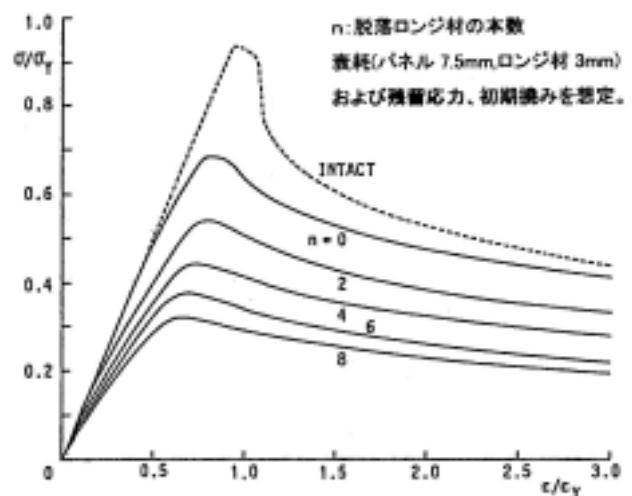
図1. 甲板構造の圧縮強度(ナホトカ号の場合)<sup>1)</sup>

図1は、ナホトカ号の甲板構造における衰耗及びロンジ剥離が圧縮強度に及ぼす影響を示している<sup>1)</sup>。ロンジ剥離がなくても、事故時点の衰耗量だけで2割強の強度低下を示しているが、更にロンジ剥離の進行により著しい強度低下に陥ることが窺える。プレステージ号では公式な事故報告書が未発行であり不詳であるが、ナホトカ号・エリカ号では折損時には上甲板ロンジの剥離が認められており<sup>1) 2)</sup>、甲板構造の圧縮強度低下によりサギング耐荷モーメントの急激な低下が折損を招来した可能性が濃厚である。

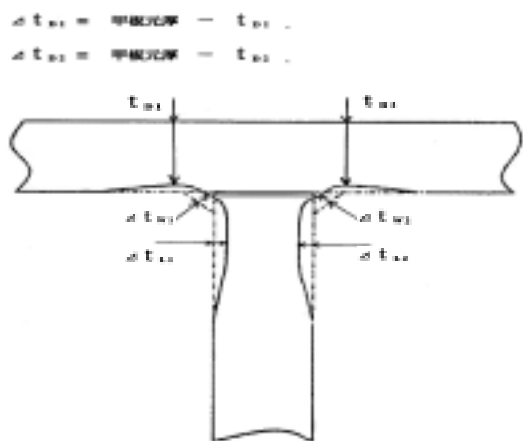
図2. 隅肉溶接部近傍の局部衰耗(模式図)

上甲板ロンジ隅肉溶接部周辺に生ずると推測される局部腐食(溝状腐食)の模式図を図2に示し、実船から採取した上甲板ロンジ隅肉接合部の腐食衰耗サンプル写真を図3に掲げている。図3のサンプルは、船齢21年の内航タンカーのNo.1タンク上甲板から、船級協会の状態評価プログラムCAP(condition assessment program)のために採取されたものであり、溝状腐食の状態を通過した後の極端な減肉状態にある(図3中の点線矢印の延

また、現行の検査基準<sup>3)</sup>に定められた衰耗厚さ測定のスプリング密度は比較的粗く(板のシーム溶接線間に2点、ロンジ材はウェブ深さ中央部に1点等)、主として全面腐食(general corrosion)の進行を計測対象としており、図2に示すような局部腐食を測定することは想定していない。従って、現行の衰耗材の厚さ測定に加える要領で、船体折損の防止を主眼においた、甲板ロンジ隅肉接合部周りの衰耗計測を考えることとした。

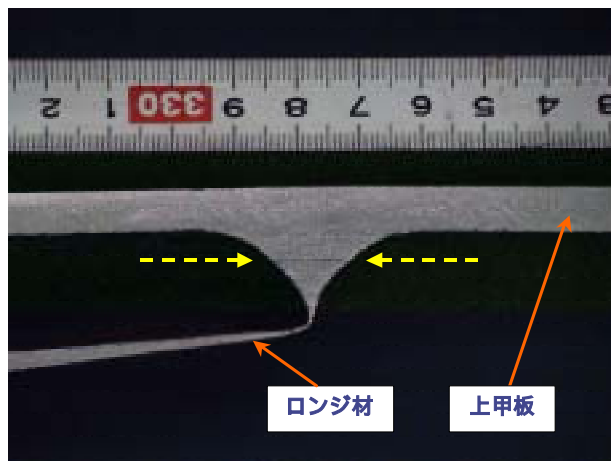
図3. 甲板ロンジ接合部周りの実船サンプル

長線上に隅肉溶接の未溶着部が認められ、新造時の上甲板表面に相当する)と読取れる。

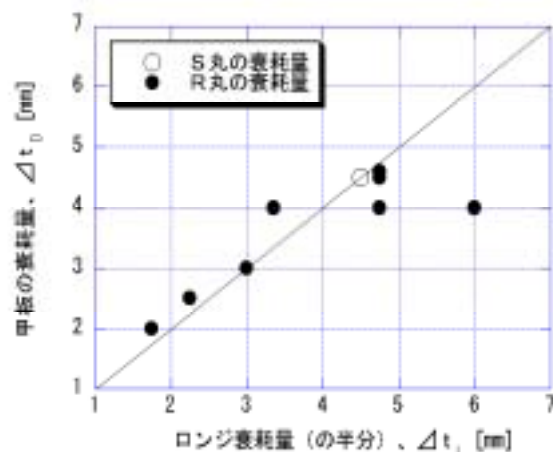
図4．局部衰耗深さの相関性

まず最初に、実船における甲板と甲板ロンジの隅肉溶接部周り局部衰耗量について調べた。図2中の(最大)局部腐食深さ  $t_0$ 、 $t_L$  の定量的情報を伴った実船データは極めて少ないが、図3の実船サンプルを含めて、上甲板と甲板ロンジの各々の隅肉溶接部付近における局部衰耗量(の最大値)の相関性について調べた結果が、図4である。図4は、或る上甲板ロンジ隅肉溶接に隣接する板材の対をなす局部衰耗量に関して、(同時期の同じ場所における)相関性を調べたものであり、図4中に補助線で示したように、甲板の局部衰耗量  $t_0$  と甲板ロンジの局部衰耗量(の半分)  $t_L$  とが略等しいと推定された。模式的イメージとしては、上甲板ロンジ隅肉溶接周りでは、リンゴの皮をむく如く、或る一定厚さが局部位置(甲板側・ロンジ側の別)に係わらず衰耗で除去されるモデルを近似的に考えることが出来る。この考え方を推し進

めた一つの仮説として、隅肉溶接金属つまり隅肉溶接ノド厚の局部衰耗量  $t_w$  をも加えた(1)式が考えられ、(1)式の相関性を利用した隅肉溶接のノド厚衰耗を上甲板局部衰耗量から間接的に推定する検査手法を考案した。

即ち、甲板ロンジ隅肉溶接部の検査ガイドライン提案として、(1)式の仮定をおいた甲板上からの板厚測定を一次検査として、甲板裏ロンジ接合部が劣悪な衰耗状態にあるサブスタンダード級のタンカー構造に限り（平均的な保守状態にあるタンカーでは一次検査のみで合格）二次検査に進んで甲板裏に足場架設を施して甲板ロンジ隅肉溶接の残存ノド厚をガウジングにて直接測定する検査要領を考えた。

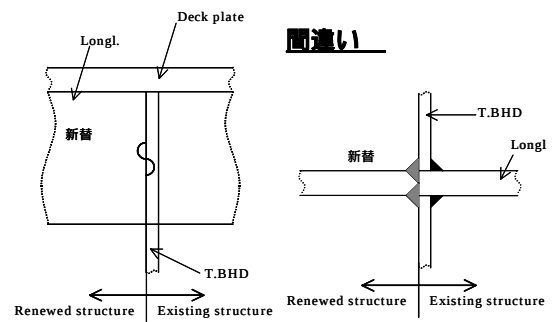
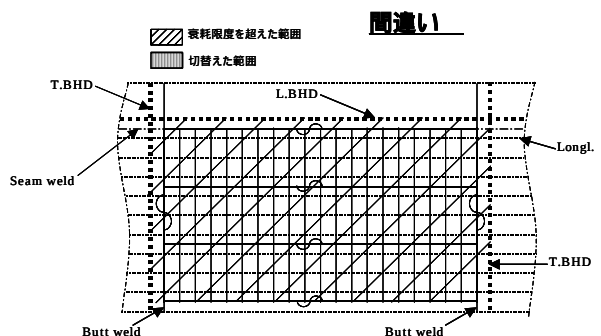
##### 事例 1 - 修繕箇所と既存箇所との接続

基本原則：取替え範囲は、損傷箇所や限度以上の衰耗に陥った箇所を完全に包含し、且つこれらの周辺に存在する健全部分にまで拡げて、設定されねばならない。従って、修繕箇所と既存箇所との接続は健全部どうしを相互に接合するものでなければならない。次の施工は、この基本原則に反した不適当な修繕である。

衰耗限度を超えた骨材(ロンジ)範囲がタンク隔壁まで達している場合に、既存の骨材と新替え骨材の接続部を隣接タンクに設けず、当該タンクの横隔壁位置の手前とし、小区間なれども衰耗限度を超えたロンジ部分を残置したままの修繕工事となす。又は、タンク隔壁上で既存の縦通骨材を切断し新替え骨材と接合させる。衰耗限度を超えた板材が隣のタンクとの境まで及んでいる場合に、タンク隔壁に跨がる修繕は大掛かりになるので、修繕範囲はタンク隔壁の手前で止める。
