バラストタンクにおける保護塗装及び塗膜劣化に関する研究

Research on Protective Coating Degradation for Seawater Ballast Tank

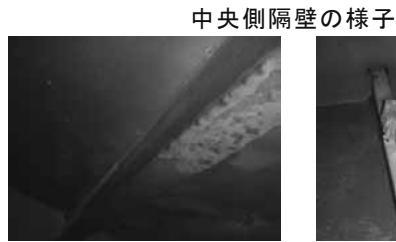
ロンジのフランジ及び平坦 部の溶接線上に発錆

開口部周辺及び平坦部 の溶接線上に発錆

フクレ・発錆

発錆している溶接線の

様子
