被曳航中の漁船の転覆事故解析

流体性能評価系 耐航性能研究グループ

底びき網漁船A転覆事故

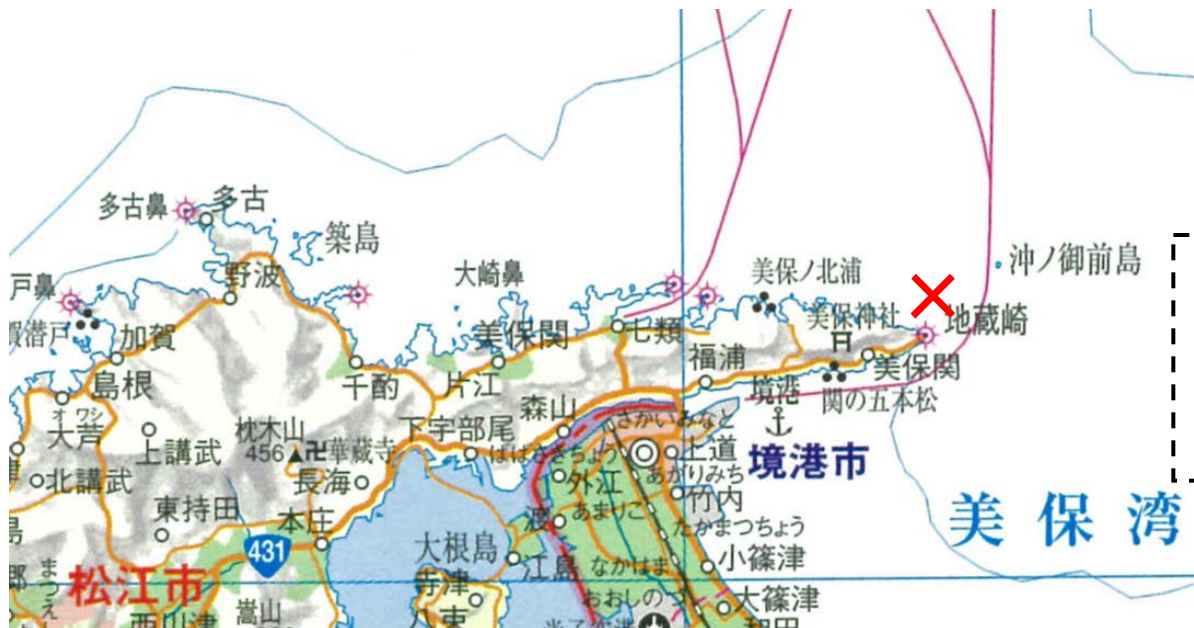
× : 事故発生場所

島根県松江市美保関灯台
から方位18° 1,700m付近

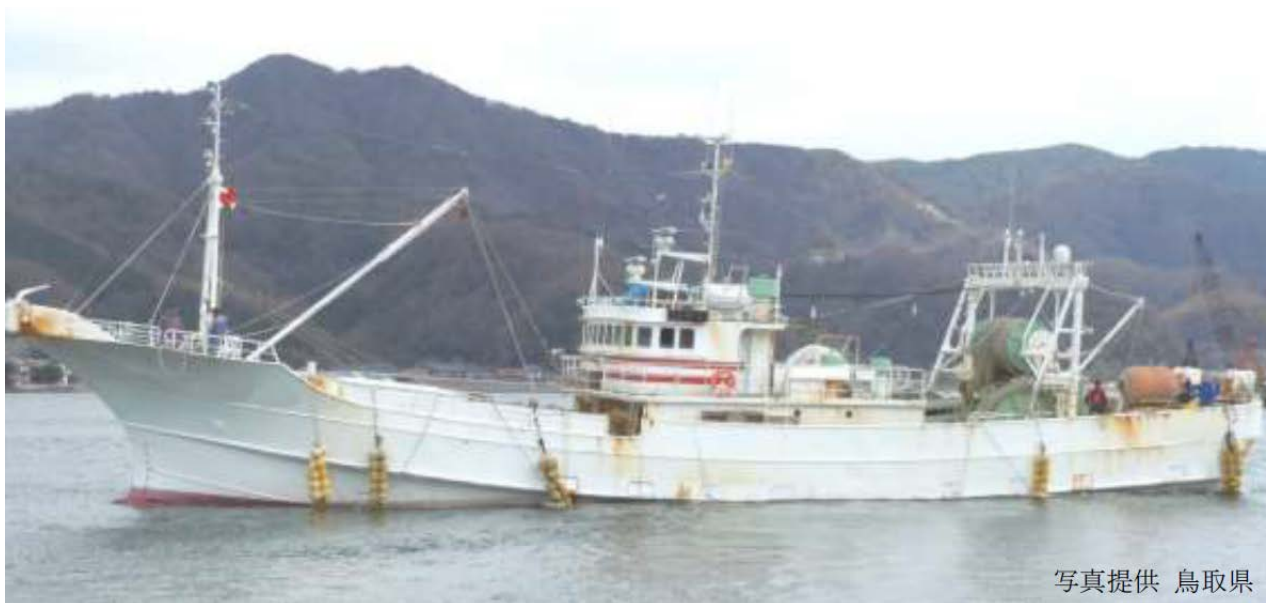
底びき網漁船A

長さ	幅	深さ	総トン数
34.05m	5.80m	2.30m	76ton

建造時(昭和61年6月)との相違点: マスト等の改造,
活がに用水槽(1,000~1,700ℓ)の搭載

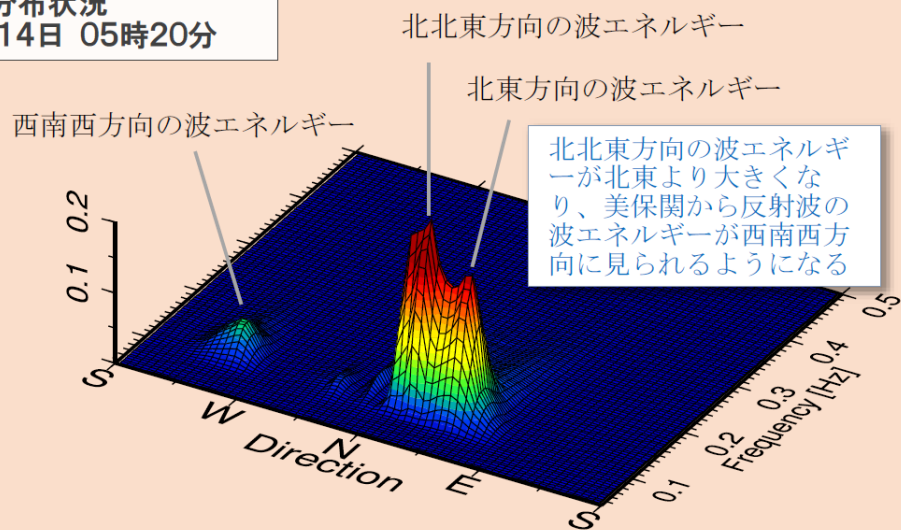
波向分布状況
12月14日 05時20分

風向: 北北東

風速: 14m/s~16m/s

波向: 北北東~西南西

有義波周期: 7.5s

有義波高: 3.6m

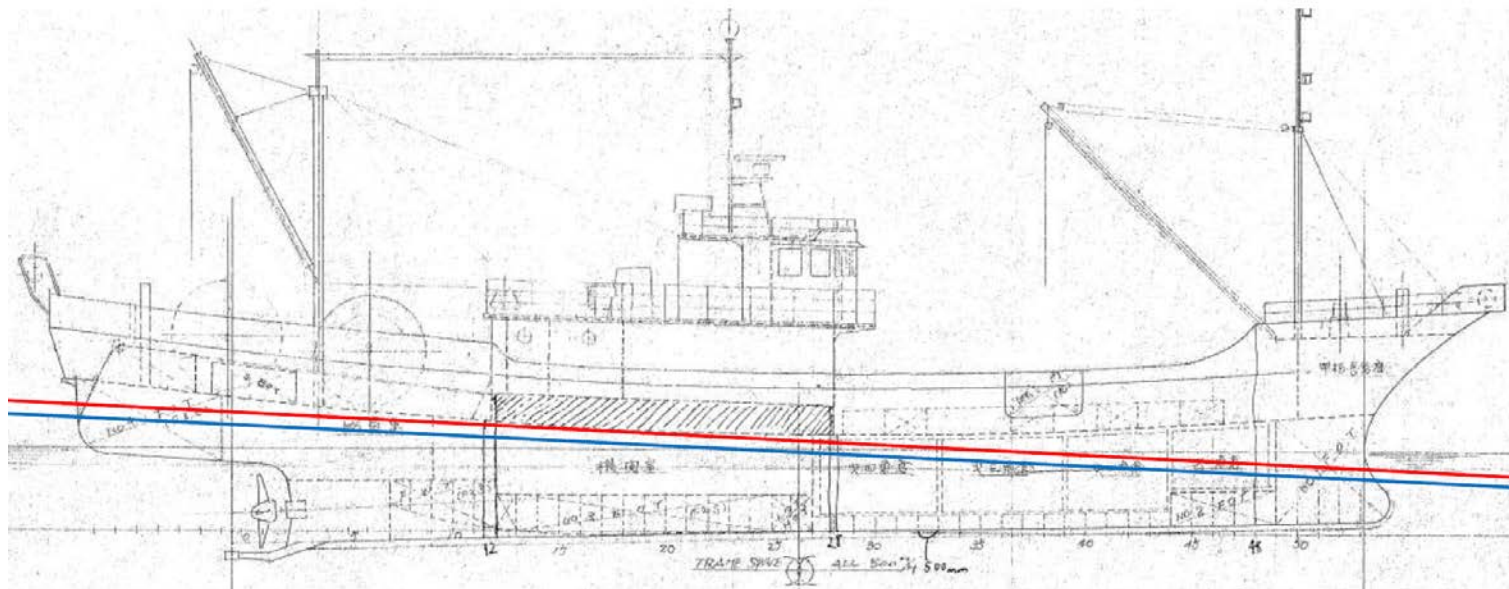
A船引き揚げ調査時に計測された喫水・乾舷及び横揺れ固有周期から事故時の船体状態(重量重心)を推定し、復原性能を算定

青線:A船引き揚げ調査時の喫水線

赤線:調査結果から推定した事故時状態の喫水線

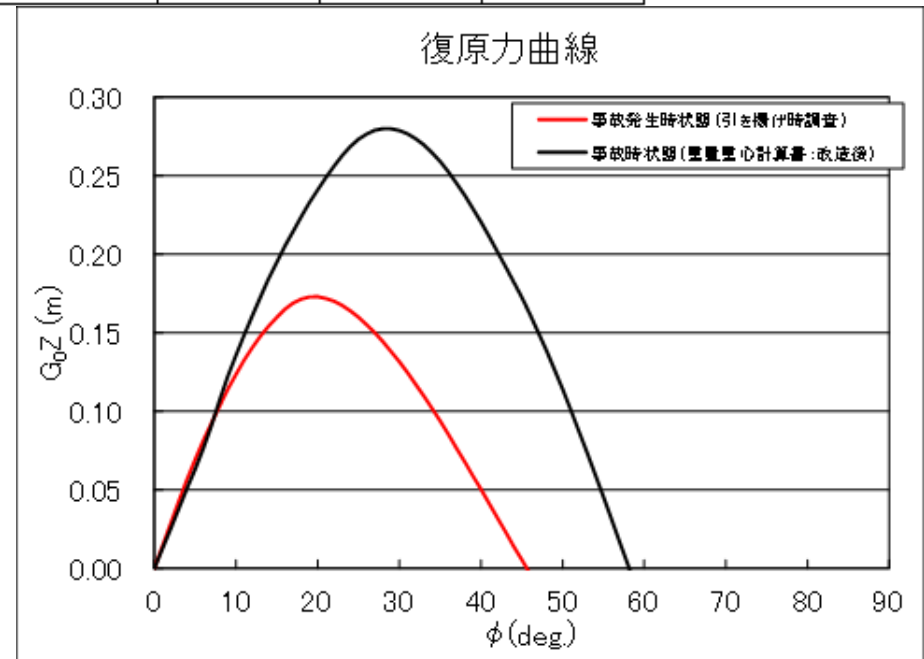
○引き揚げ調査結果に基づいて推定した事故時状態は、建造時に比べ、大傾斜時の復原性 (GZ_{max} 等) が劣っている。

赤線: 引き揚げ調査結果から推定した軽荷状態から設定した事故時状態

黒線: マスト等の改造分を修正した建造時の軽荷状態から設定した事故時状態

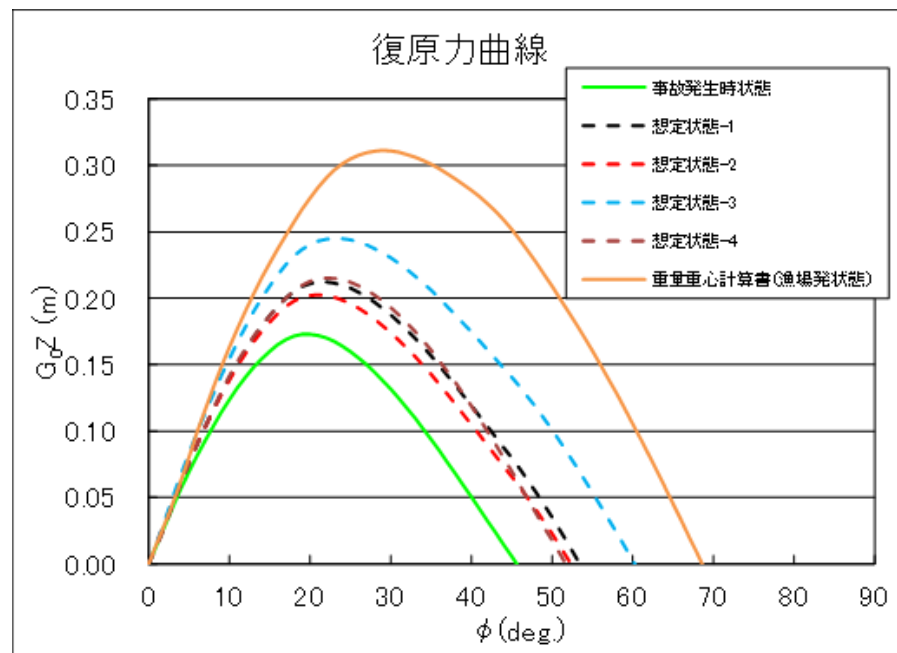
○マスト等の改造，活がに水槽の上甲板上への搭載により復原性が大幅に低下

想定状態-1: 改造前の軽荷状態で事故発生時と同様に活がに水槽を上甲板上に搭載した状態

想定状態-2: 事故発生時と同じ改造後の軽荷状態で活がに水槽を魚艙に降ろした状態

想定状態-3: 改造前の軽荷状態で活がに水槽を魚艙に降ろした状態

想定状態-4: 事故発生時と同じ改造後の軽荷状態で甲板上の活がに水槽を船外に降ろした状態

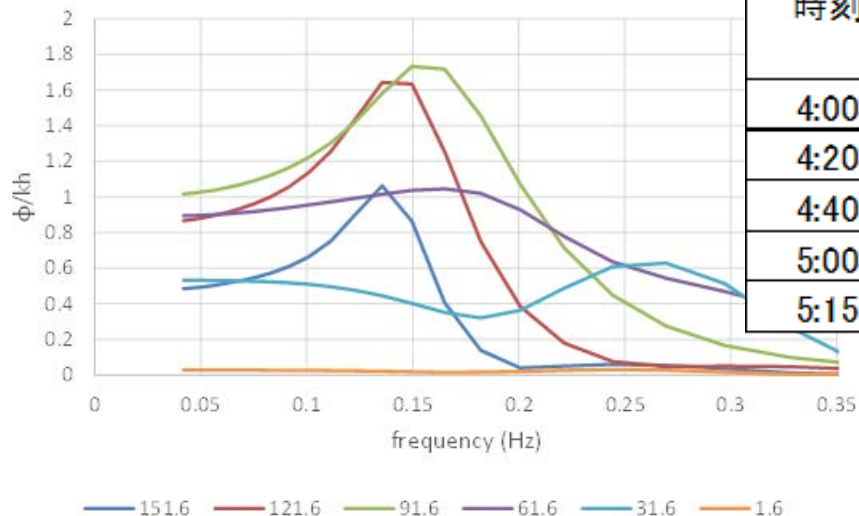
②STF法による応答関数の計算, 横揺れの短期予測結果

時刻	m_0 (deg. ²)	$\sqrt{m_0}$ (deg.)	平均値 (deg.)	1/3有義値 (deg.)	1/100最大 期待値 (deg.)
4:00	14.3	3.78	4.73	7.56	12.2
4:20	21.7	4.65	5.83	9.32	15.0
4:40	28.8	5.37	6.72	10.7	17.3
5:00	27.7	5.27	6.60	10.5	17.0
5:15	27.0	5.20	6.51	10.4	16.8

○4:40以降はA船にその復原性と
比較して大きな横揺れが発生

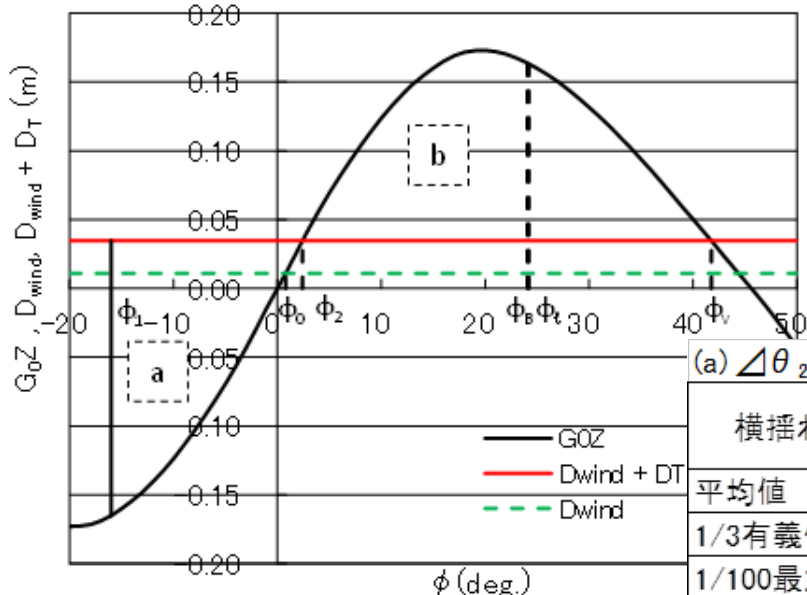
エネルギーバランス($\theta_{2s}=0\text{deg.}$, $\Delta\theta_2=30\text{deg.}$, $\phi_a=16.8\text{deg.}$:1/100最大期待値)

横引き角 θ_2 が0度から30度まで増大した場合、1/100最大期待値の横揺れが生じたとしても、動復原力と傾斜エネルギーの比 c は1.59で船は転覆しないが、右舷側への最大傾斜角 ϕ_ℓ は24.2度となり、海面がブルワーク上端を超えるまで傾斜すると判定される。
