# HY 80 型 HT 70 鋼における多層すみ肉溶接 割れの発生傾向

## Cracking Behavior of Multipass Fillet Weld in HY 80 Type HT 70 Steels

Takuya Kobayashi and Hiroshi Tamura

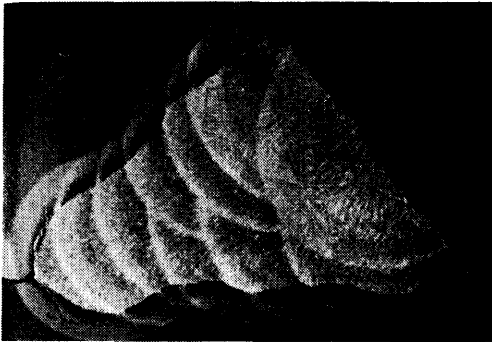
Photo 1 Various welding cracks developed in cruciform-shaped specimen of steel B30 (x2)

の場合、鋼B30、E30、U38、NA20およびNB20の多層すみ肉溶接部に、主として溶接ルートからの熱影響部割れ（以下HAZルート割れと称す）および溶接金属割れが発生した。このほか、鋼B30、E30およびU38では、熱影響部における止端割れが、また鋼U38およびNA20では溶接ボンドから板厚方向に向かって広がる熱影響部割れ（以下bond cross crackと称す）が認められた。以上の割れは多くの場合、肉眼で十分確認できる程度の大きさであった。

Photo 1 に発生した割れの代表例のマクロ写真を示した。

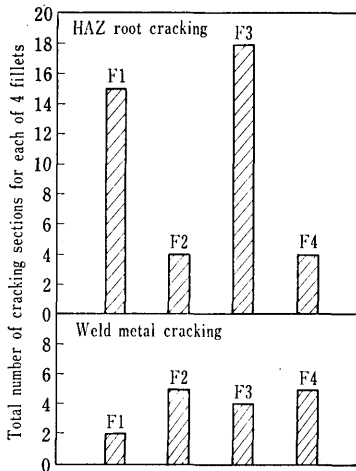
Fig. 4 Cracking tendency of four fillets in cruciform-shaped specimen

Fig. 4 は、Table 6 の結果から各すみ肉における HAZ ルート割れおよび溶接金属割れの割れ発生数をまとめて示したものである。F1 および F3 は、F2 および F4 にくらべて HAZ ルート割れの割れ発生数が大きいことがわかる。一方、溶接金属割れの場合は、各すみ肉の割れ発生数の間に明らかな差はみられなかった。なお Rathbone ら<sup>2)</sup> も HY 140 鋼の cruciform test において HAZ ルート割れが、すみ肉 F1 および F3 のみに発生したことを報告している。

として角変位がほとんど拘束されていない状態（仮付溶接程度）で溶接される多層すみ肉溶接部には、HAZ ルート割れが発生しやすいと考えられる。そこで簡単な T 形試験片でも類似の割れが再現できると考え、Fig. 3 の拘束なし K 形開先試験片を考案し、鋼 NA20 と溶接棒 80A の組合せについて割れ試験を行なった。その結果、十字形試験片の場合と同じ苛酷な溶接条件で、類似の HAZ ルート割れや、溶接金属割れを再現できることがわかった。

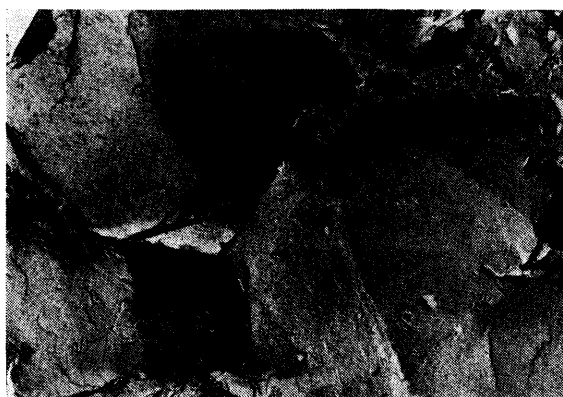
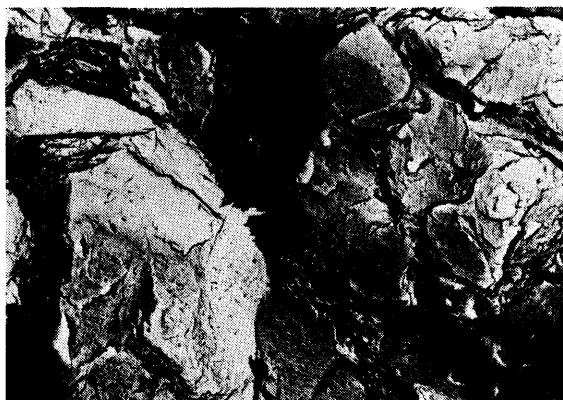
**Photo 4** Replication electron fractographs of HAZ root cracks developed in cruciform-shaped specimens.

(a) Steel B30 ( $\times 3000 \times 1/2$ )

(b) Steel U38 ( $\times 3000 \times 1/2$ )

Photo 4 は、U38 鋼および B30 の十字形試験片に生じたルート割れの破面の replication electron fractography の結果である。いずれも rock candy pattern (結晶粒界破壊の典型的パターン) を呈しているが、明らかに表面状況が異なっている。鋼 U38 の場合、破面の着色状況からみて割れ発生温度が比較的高かったことが推察される。

鋼 U38 は他の供試鋼にくらべて炭素当量がとくに大きく、また板厚も大きいところから溶接割れが発生しやすいことが予想された。事実、この鋼の場合十字形割れ試験において予熱バス間温度が 100°C で、十分再乾燥した被覆アーク溶接棒を使用してもいろいろな割れが発生し、他の供試鋼にくらべて高い割れ感受性を示した。とくに HAZ ルート割れは、破面のいちじるしい着色、replication electron fractography における特異な rock candy pattern, electron probe micro-analysis における S および Mn の割れ部分への偏折などから判断して、割れの発生部は明らかに liquation crack (凝固点直下の高温において粒界成分が溶融するために起る割れ) に類するもので、それが多層溶接により拡大して photo 2 に示したような割れに発達したものと推察される。
