アルミニウム合金軸受の実用試験

Test on the Aluminium-Alloy Bearing

The test of aluminium-alloy bearings was performed using a bearing tester and test diesel engines. The bearing materials used for the test are 6% Sn aluminium base alloy and a newly developed 12% Sn aluminium-alloy of granular structure type and temper hardened.

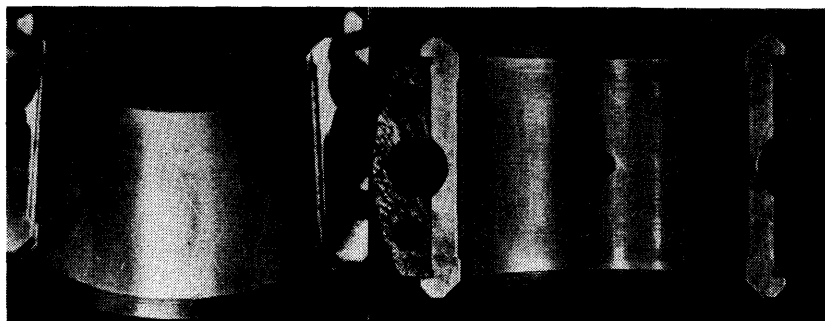
写真 11 SS 4 機関クランクピンメタル運転前

表 11 の軸受 No. 1, 2 につき軸および軸受の摩耗寸法計測結果は、それぞれ表 8, 9 に示した。また 100 時間運転後の状態を運転前のものと併せて写真 11, 12, 13 に示した。
