## 超音波による FRP 劣化診断技術の開発

Development of Ultrasonic Deterioration

Diagnosis Technology for FRP Plates

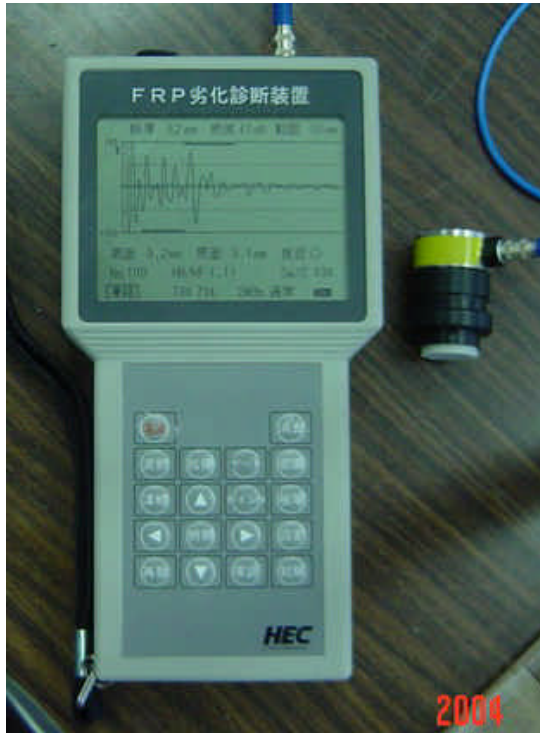
図 - 21 実用機の外観

開発の目標とした実用劣化診断装置ではプロトタイプよりも大幅な小型軽量化とともに操作性の向上が図られた。小型軽量化には、電子回路のモジュール化及び評価プログラムの ROM 化を図った。新たに、装置操作用キーを表示画面下に設けた事により、確実な片手操作を可能にして操作性が向上した。図 - 21 は本装置の外観図である。

- ・寸法：縦×横×奥行、100×200×40mm
- ・重量：560g（内バッテリー85g）
- ・バッテリー動作：16時間、充電：2時間

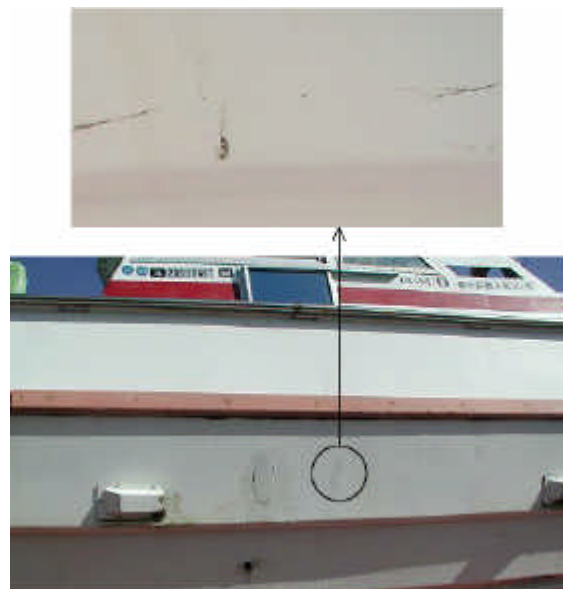
図 - 23 漁船における剥離損傷周辺の測定部

図 - 23 は剥離が検出された船側下部である。その結果は表 2 に示す。

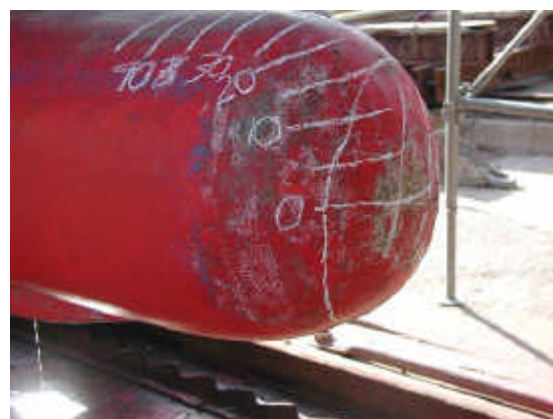
図 - 24 バルブスバウの損傷部

漁船は図 - 24 に示したバルブスバウが衝突して生じた損傷部が測定域である。先端から 15cm(半径)までは損傷が目に見えていた。測定の結果、15cm ~ 20cm まで剥離、25cm 付近は健全、30 ~ 35cm は剥離していることが分かった。

衝突によって損傷した場合、損傷部周辺が剥離する可能性があり得ることが FRP 劣化診断装置によって初めて分かった。したがって、修理する際には、破壊損傷部の周辺を調べる必要があると思われる。

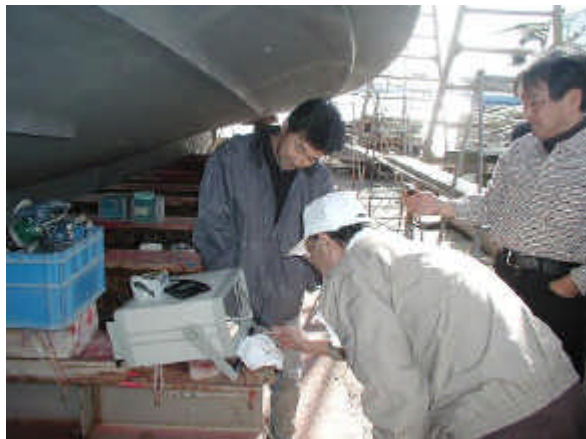
図 - 25 プロトタイプによる劣化診断の様子

遊漁船は竣工して間もない FRP 船であり、剥離損傷は考えられなかったが、左舷船首から 3.6m の船側上部において、剥離の可能性が検出された。自然損傷でなく、悪天候時の航行で浮遊物と衝突したとの報告を受けた。他の場所では損傷が確認されなかった。表 - 3 は剥離個所 ( $t=8\text{mm}$ ) のデータである。17 点中 7 割が否となった。図 - 25 は劣化診断の様子を示したものである。表 - 3 において、 $H_B/H_{IF}$  の値が小さいほど、剥離の確率が高い、あるいは剥離面積が大きい。また、エコー高さとビーム路程は

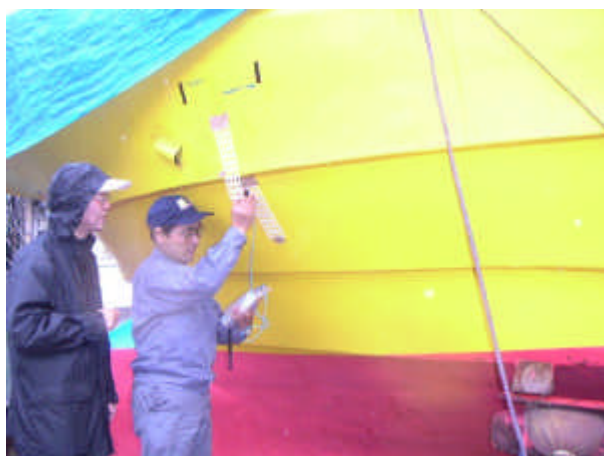
図 - 26 実用機による劣化診断の様子 (実習船)

天候は雨で測定には決して良い状態ではなかったが、FRP 劣化診断装置は濡れながらも正常に動作した。その様子は図 - 26 に示す。図 - 26 で分かるように、本装置は軽量小型、操作性が改良されたことから 1 人で容易に測定することが可能となった。
