## 小型漁船の転覆事故解析例

### An Analysis of the Capsizing Accident of a Small Fishing Boat

ここでは、当所が行った転覆事故解析例として、平成20年4月に発生した小型漁船の転覆・沈没事故を取り上げ、事故発生時における復原性の推定結果及び転覆に至る大傾斜を引き起こした外力の検討結果について概説する。また、当該事故の発生状況及び事故の教訓を視覚情報化するために作成した、本船が転覆に至る過程等を再現したコンピュータグラフィックス(CG)についても紹介する。

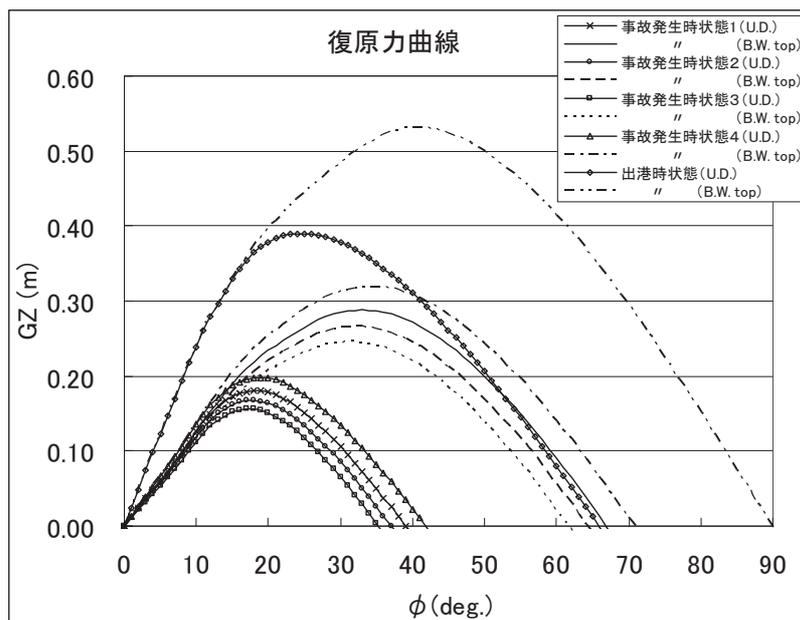
図1 復原力曲線

図 1 に横軸に横傾斜角  $\phi$ 、縦軸に復原てこ GZ をとって、復原力の計算結果を示す。×印等を付けた実線は上甲板までを浮力範囲として計算した復原力曲線であり、印がない実線や破線等はブルワーク上端までを浮力範囲とした計算結果である。通常の復原力計算では浮力の算入範囲は上甲板までであるが、放水口からの海水の逆流がない状況を仮定すると、ブルワーク上端が没水する横傾斜角までは、ブルワーク部分を水密として浮力に算入した復原力が作用すると考えられる。

図1及び表1から、漁獲物搭載前でクレーンを格納した出港時状態では、横揺固有周期は2.01sで細則の要求値を満足していること、上甲板までを浮力範囲をとした場合の復原力(◇印付き実線)は、横傾斜角が約25度で最大0.39mとなることから、A丸は出港時状態で十分な復原性を保持していたと考えられることが分かる。

また、図1から重量4.5tfの漁獲物を搭載しクレーンを振り出した事故発生時の状態(状態1~3)では、重心高さが上昇するので、積載高さを1.5mとした場合(事故発生時状態1:×印付き実線)でも、復原力の最大値が出港時状態の1/2以下の約0.18mになるなど復原力が大幅に減少していることが分かる。また、事故発生時状態1(×印付き実線)と状態4(△印付き実線)の比較から、クレーン振り出しによる重心の上昇が復原性に及ぼす影響も比較的大きいことが分かる。

なお、漁獲物の積載により平均喫水は0.16m深くなる(出港時状態0.41m、事故発生時状態0.57m)こと等から、事故発生時の状態のブルワーク上端没水角は、出港時の状態に比べて約6度も小さくなる(表1)。

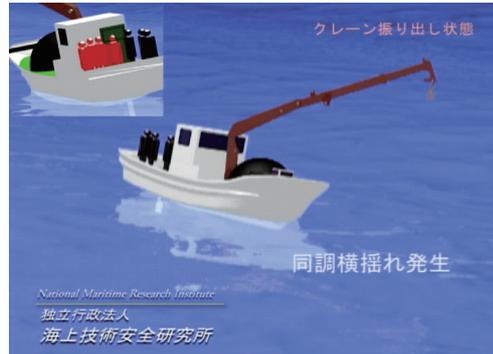
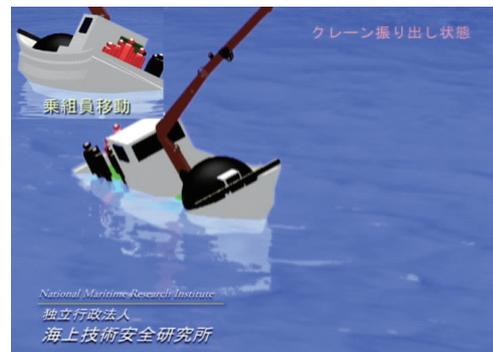
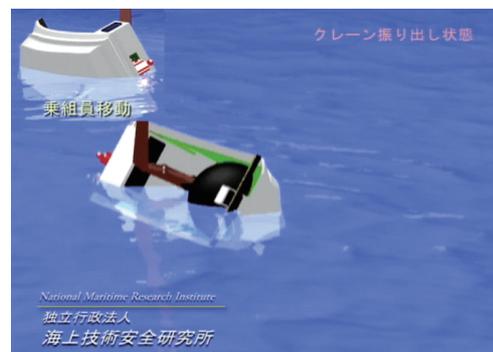
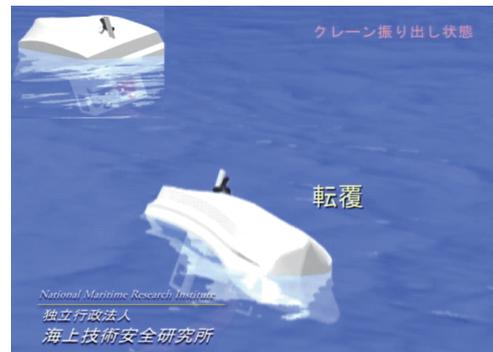
図 2 A 丸が転覆に至る過程の再現 CG

重量4.5tfの漁獲物を前甲板上に高さ1.5mで搭載した状態で横波を受けながら航行中、同調横揺が発生し、後部甲板の乗組員がバランスを崩して片舷に移動(乗組員重心移動距離0.9m)したところ、クレーン振り出しに伴い重心が上昇していたことから、乗組員移動直後に転覆する。

上記と同様の状況において、クレーンが低く格納されている場合は、乗組員が移動しても、転覆には至らない。

そこで、A丸事故の発生状況及び事故の教訓を視覚情報化するために、運輸安全委員会の報告書に基づき、A丸が転覆に至る過程等をCGで再現することを試みた。
