# 「えひめ丸」引き揚げに参加して

構造解析研究グループ

竹本 博安

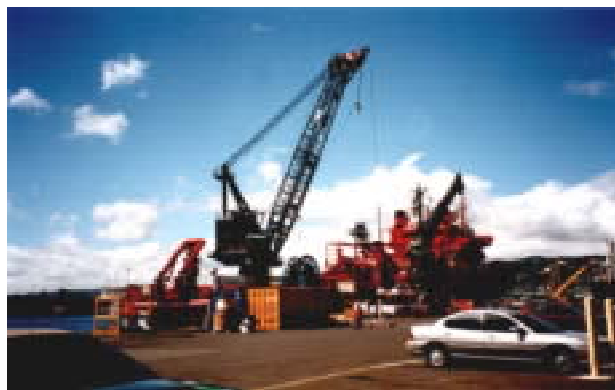
(1) 深海作業船：Rock Water 2：RW2(Lpp：99.1m、B：18m、D:7.8m、d:5.5m、排水量：約 8342ton) 深海作業船 RW2(写真1)には2基のクレーンが装備されており、このうち1基は吊りあげた物体に対する船体動揺揺影響補正機能が付いている。

写真1 ホノルル港で準備工事中の RW 2

また、本船にはダイナミック・ポジショニング・システム：DPS が装備されている。本船には船尾に2基の電動式ポッド・プロペラ、船首部に3基のサイドスラストがあり、船の位置を複数の人工衛星と地上局による Differential GPS により計測し、これらを用いて船位を制御している。

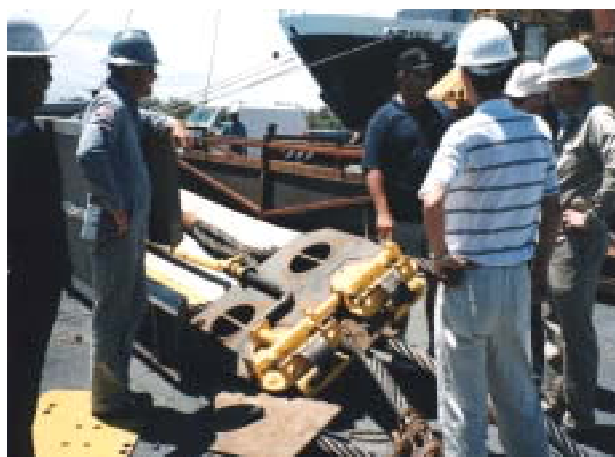
写真2 岸壁で仕上げ作業中の Lifting Plate

「えひめ丸」引き揚げは図1の船体損傷状況等を考慮しワイアで船体を傷つけないことを目的に、船体とワイアロープの間に鋼板を挟む方法が採られ、Lifting plate と呼ばれる装置が考案された。幅 1.28m、板厚 12.8mm の高張力鋼製帯板の裏側に2本のワイアが通されており、両端に吊り上げ用のワイアがついている。

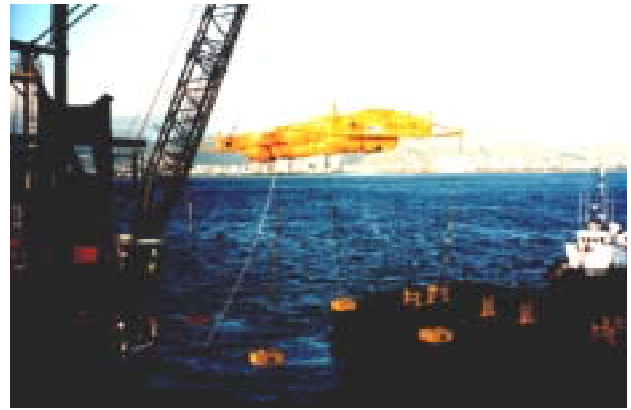
「えひめ丸」を吊り上げるワイアの上端位置の幅を船に合わせるために Spreader assembly が考えられた。これはその幅を狭くすると船体に損傷を与える恐れがあるためである。Spreader assembly には自重を越える浮力体に取り付けられ、水中では4隅のウェイトがついたワイアにより一定の高さに浮くようになっている。

写真3 バージから降ろされる Spreader assembly
