# 検査用塗料による疲労き裂の検出

海上安全研究領域 材料信頼性研究グループ  
輸送高度化研究領域 インテリジェント加工法研究グループ長  
研究統括主幹付（技術開発担当）  
重点研究支援協力員

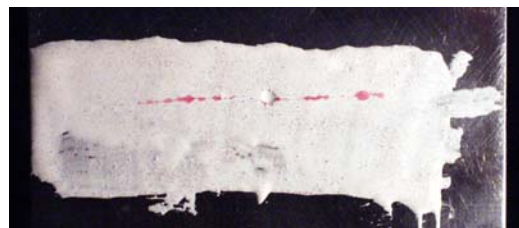
(a) き裂進展に伴う発色（ $N=456,000$ ）

(b) き裂進展に伴う発色（ $N=528,000$ ）

図－４ エポキシ樹脂系接着剤＋チタンホワイト  
＋マイクロカプセル（母材 A5083P-O、  
試験片幅＝70mm、平均塗膜厚＝116  $\mu\text{m}$ ）

き裂進展に伴い、マイクロカプセルが破壊して染料が流出し、赤く発色することが確認された。図－４に発色状況のマクロ写真を示す。き裂の進展と共に発色域も伸びており、十分目視により視認するこ

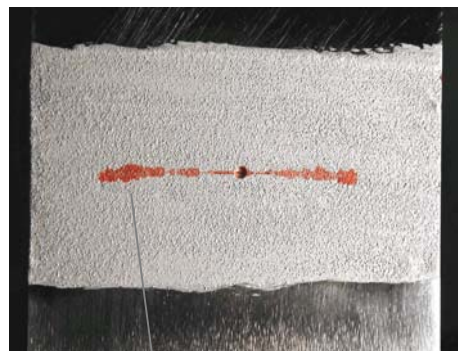
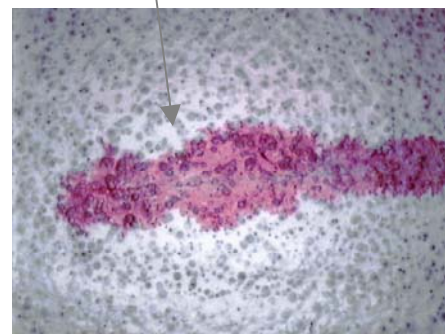
(a) き裂進展に伴う発色 (N=480,000)

(b) き裂進展に伴う発色 (N=576,000)

(c) 画像幅=12 mm

(d) 破断面

(画像幅=1.7 mm、平均塗膜厚= $73\text{ }\mu\text{m}$ )

図-7 エピコン T-500 + マイクロカプセル  
(母材 SM490A)

エピコンT-500の主剤に硬化剤を加え、マイクロカプセルを主剤に対する容積比2：1の割合で混合した後、SM490Aを母材とする平板試験片の切欠き部及びき裂進展予想経路に刷毛を用いて塗布し、固化させた。塗布後1週間置いてから疲労試験に供し、疲労き裂進展に伴うカプセル破壊および発色を観察した。結果を図-7に示す。き裂進展に伴う発色は明瞭であり、目視により容易に視認することができた。(d)図は破断面を示しているが、平均塗膜厚は $73\text{ }\mu\text{m}$ とやや薄く、最頻径 $153.8\text{ }\mu\text{m}$ のカプセルを覆い隠すには不十分であった。

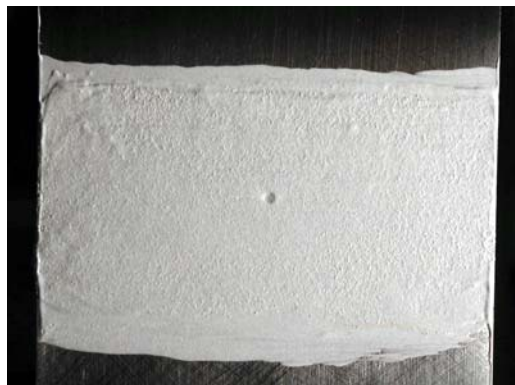
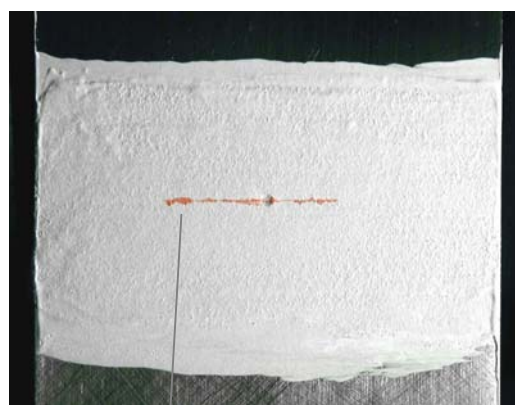
(a) 上塗り、乾燥後

(b) き裂進展に伴う発色 (N=816,000)

(c) 画像幅=12 mm

図-8 (エピコン T-500 + 染料オイル入りマイクロカプセル) + エピコン T-500 上塗り  
(母材 SM490A)

母材に SM490A を用いた場合の結果を図-8に示す。(a)図に示す通り、上塗りによってカプセルは完全に覆われており、表面はほぼ通常の塗膜面となっている。(b)、(c)図から明らかな通り、上塗りをした場合でもき裂進展に伴って明瞭な発色が見られ、検査用塗料の有効性が確認できた。
