TBT 系船底防汚塗料の検査方法

第 2 報、塗料試験片による実証試験

環境エネルギー研究領域海洋汚染防止研究 G	* 宮田 修
輸送高度化研究領域新材料利用研究 G	千田 哲也
環境エネルギー研究領域海洋汚染防止研究 G	柴田 清
輸送高度化研究領域新材料利用研究 G	菅澤 忍
顧問	木原 洸
理学電機工業株式会社	山田 康治郎

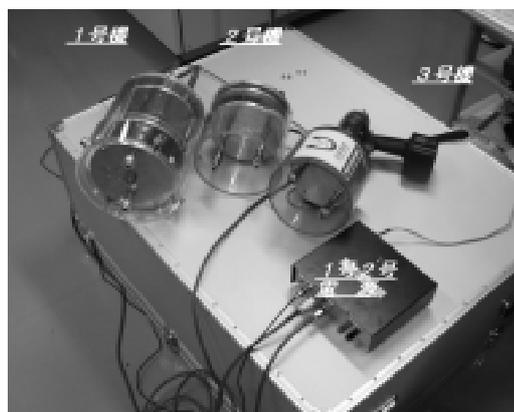
写真-1 塗膜採取機

塗膜のサンプル採取機 1 号機から 3 号機を写真-1 に示す。サンプル採取機は、次の条件を満たす必要がある。

- 簡便かつ人為的な差が生じない。
- 船体の損傷が軽微。

蛍光 X 線分析に供用可能であること。
この条件を満たすため、軽量化や扱いやすいようにサンプル治具も円筒形ねじ込み式から角

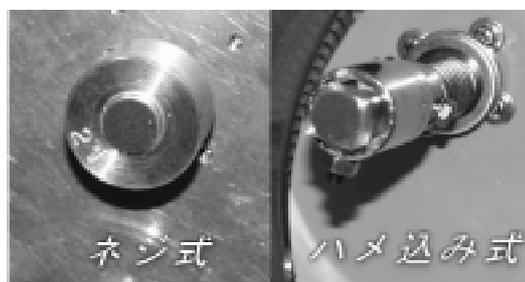
写真-2 治具の形状

柱はめ込み式に写真-2 のように改良した。

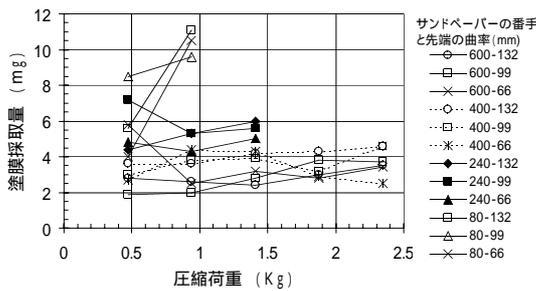
図-1 1号機による圧縮荷重と塗膜採取量

船体に塗装された船底塗料の最適な採取量を得る条件を実験から求めた。図-1 に採取量とサンプル治具を押さえる荷重との関係を示す。研磨紙が粗い(#80~#240)と、採取量は荷重を増すほど増加する傾向を示す。しかし、荷重による採取量の変化が大きく、またある程度以上荷重が大きくなると研磨紙が剥離した。一方、細粒の研磨紙(#400~#600)では、荷重に依存せず比較的安定している。図-2

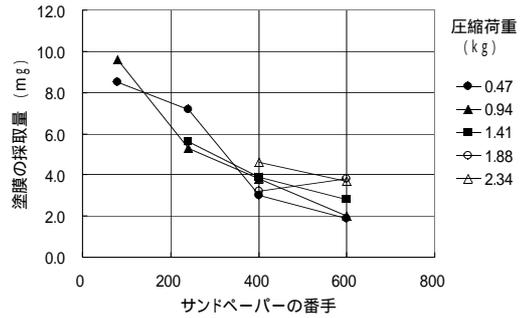
図-2 1号機によるサンドペーパーの番手と塗膜採取量

は、研磨紙の砥粒粗さ(番手)と採取量の関係を示す。研磨材が粗粒の(番手が低い)場合に、採取量が増大する傾向があった。しかし、細粒の場合、採取量は3~4mgと少ないがほぼ一定値で安定しており、再現性を確保するためには細粒の研磨紙が望ましいと考えられる。

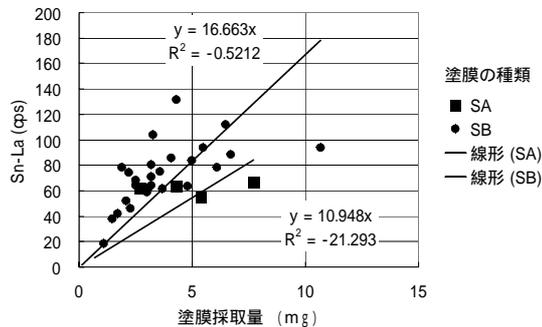
図-3 塗膜採取量と Sn-La 線の強度

表-1 に示した塗料を用い、図-3、図-4 に塗膜採取量と蛍光 X 線分析結果の Sn-L 線と Sn-K 線の強度を示す。ここで、Sn-K 線は参考文献(2)に示されるように、分析深さが800 μm と深く定量のためには誤差要因となる。一方、Sn-L 線はその分析深さが30 μm と小さいことが分かっている。図に示されるように Sn-L 線は塗膜採取量が4mg を越すと一定の値になっているが、Sn-K 線は単調増加していることが分かる。また、一部で直線関係からはずれるサンプルがある。これは、治具表面の塗膜状態による場合(採取面

する偏り)と塗膜自体の状態による場合が考えられる。図-5 に塗膜表面からの深さ方向の

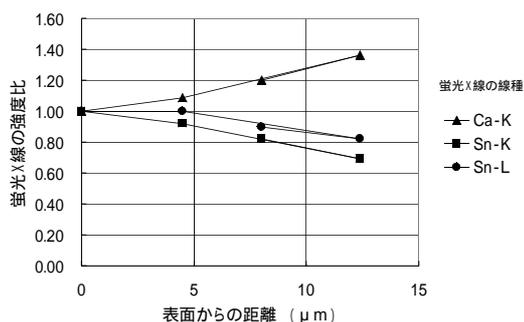
図-5 塗膜表面からの蛍光 X 線の強度変化

Sn-L 線と Sn-K 線及び Ca-K 線の強度変化を示す。塗膜全体の膜厚は 100 μ m であり、Sn-L 線 Sn-K 線共に低下しているが、Ca-K 線は低下していない。このことから、塗膜の最表層と内部では Sn 濃度が異なることが考えられる。(塗膜表面を均一に削り 18 × 18cm の範囲 12 点の平均値) これらの補正方法については今後の課題であるが、ここでは図-6 に示す塗膜採取量 4mg の Sn-L 検量線を検査ソフトに用いた。
