タンカーによる大規模油流出の防止対策に関する研究動向

油流出防止構造プロジェクト *川野 始、平方 勝、遠藤久芳

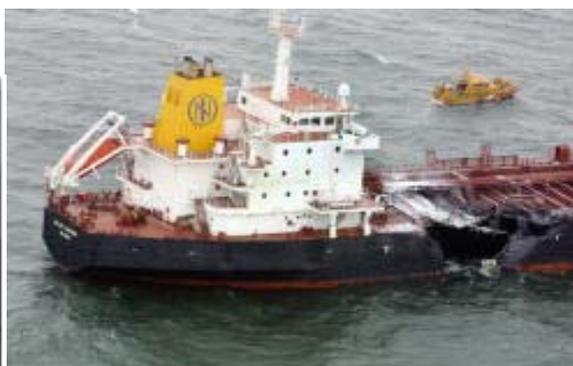
図-1. 被衝突DHタンカー”Baltic Carrier”
(2001年3月、デンマーク沖バルチック海)

よるものがある。このうち主に構造強度に係わるものは前2者であり、衝突に起因して大量油流出に至ったタンカー事故も少なくない点が読取れる。特に、表-4では、1978年～2000年間で油流出量が多かった衝突事故の来歴を掲げている。また、ダブルハルタンカー(以下、DHタンカー)が衝突されて大量油流出(原油約2700トン)を起こした最初の事故例となった、2001年3月発生したBaltic Carrier号の事故写真を図-1に示した。これら衝突に起因する油流出に対しても、万一事故時にその流出規模を低減する或いは阻止する見地から、当所研究課題として推進しており後述する。

後者では、緩衝型船首構造について取り扱う。即ち、表-1に示したように、1992年のMARPOL73/78条約第13F規則(5,000DWT以上の新造タンカー・ダブルハル化)採択により、衝突による油流出事故の減少に大きく貢献してきているが、図-1に示すDHタンカー-Baltic Carrier号の油流出事故のように、被衝突タンカーが二重殻であっても衝突船の運動エネルギーが大きい場合には大規模な油流出事故に成りうる。そこで、ダブルハル化に続く第二の油流出低減策として、衝突時に相手船(=DHタンカー)に与える被害を軽減することを狙った緩衝型船首構造の性能評価と国際基準化を検討している。

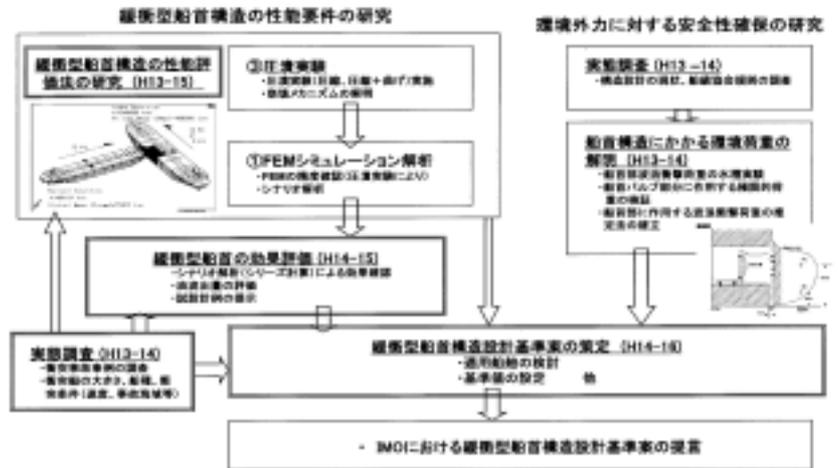
図-2. 緩衝型船首構造の研究フロー

本研究では、自船の安全および機能を保持しながら、一旦衝突した場合には相手船より先に自船船首部が破壊して衝突エネルギーを吸収する緩衝型船首構造に関して、緩衝型船首構造の性能効果を明らかにした上で、必要な技術資料を整備して設計基準化することを目標としており、図-2に示す研究フローに従い推進して

本研究では、図-11に示す様に、衝突による油流出の低減策として緩衝型船首をDH化に続く第2策と捉えている。また研究フロー(図-2)の通り、緩衝型船首構造の性能要件を明らかにし、設計基準案の策定およびIMOに提言することを目標としている。用いる解析手段は、有限要素から構成された2船体の衝突時挙動を、相互の流体影響を考慮した船体運動および構造の変形破損プロセスを時系列的に追跡しながら、要素レベルの位置や変形エネルギーの変化を数値的に解析するものである(解析コード:LS/DYNA + MCOL)。以下に、実施項目ごとの研究状況を示す。

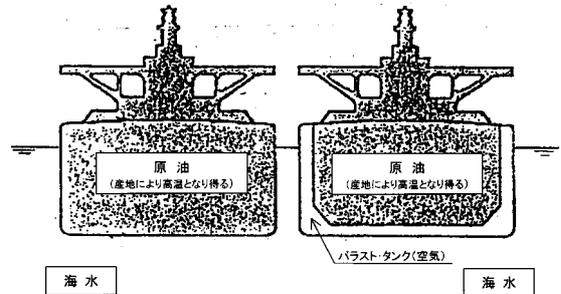
DHタンカーの魔法瓶効果とは、魔法瓶に内容物の保温効果があるように、船体断面中のバラスタック・スペースにより同様の効果が想定されることに由来している。即ち、DHタンカーの二重殻部分が荷油タンク内の原油に対して保温効果をもたらし、原油積込みから荷揚げまで、荷油タンク壁面は荷積み時の高い原油温度を保持し続けることによって腐食の進行が激しいとするものである。一方、SHタンカーの船体断面構造は、外板一枚で海水と原油が接している。従って、荷油タンクの鋼板温度は、高温の原油を積んでから短期間で海水温度と略等しくなるため、腐食速度が大きくなる。なお、原油の温度はその生産地によって異なるが、一般的には油田が深くなれば原油温度も高くなると言われている。また試算例によれば、JP-PG 航路 VLCC の積載時荷油温度が 45 と想定した場合、SHタンカーでは数日で荷油タンク底板の温度が海水温と略等しくなるが、DHタンカーの荷油タンク内底板ではJP帰航時になお約 5~10 だけ高いとの解析結果が得られている。

図-3. DHタンカーのバラスタックによる保温効果(模式図)

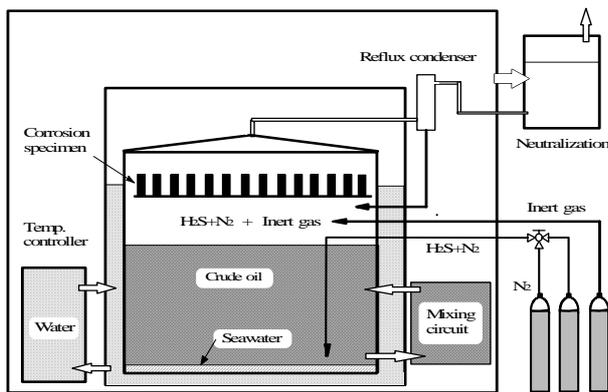
また本研究では、タンカー構造の内でも最も激しい腐食環境の一つである上甲板裏に着目し、腐食速度への温度影響を実験的に調べた⁶⁾(継続中)。腐食ガス雰囲気を再現した二重容器の実験装置(図-4参照)を用いて、実験条件として雰囲気温度を30 40 50 と変化させて鋼材試験片の衰耗速度を測定した。実験結果の一部を図-5に示すが、腐食速度(mm/year, 図中の2nd stage 勾配が試験片の初期条件に依存しない実船対応値)は実験温度の上昇とともに単調に増加するデータ特性が得られた。

図-4. 腐食速度の再現実験(上甲板裏)

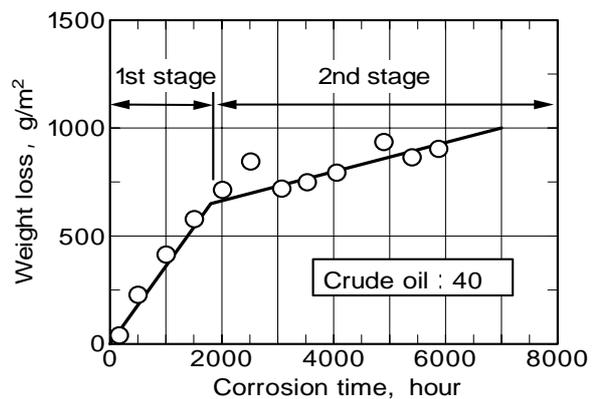
図-5. 再現実験で得た腐食速度データ例

なお、この実験シリーズで得られた腐食速度は、全面腐食(general corrosion)に対応するもので上甲板裏の環境に常時暴露し続けた場合に相当しており、満載状態とバラスト空倉状態が交互に繰返される実船環境とは異なっており速度絶対値の評価については注意を要する。にも拘わらず、DHタンカーの魔法瓶効果により船殻部材がより高い温度条件に晒される場合には、一様腐食の促進要因として作用するものと考えられ、構造劣化を予測する場合には重要なファクターとして考慮する必要があると判断している。

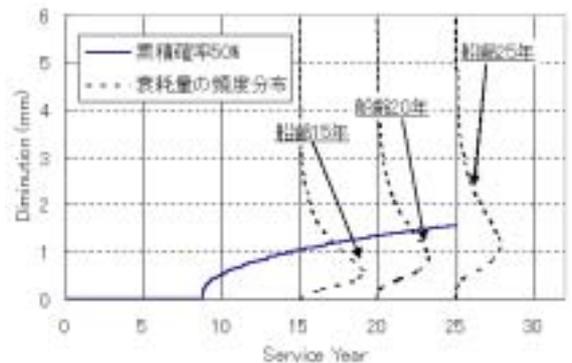
図-6. 腐食進行モデル(上甲板 COT)

図-6に示すように、衰耗量の頻度分布は対数正規分布に従うと仮定した。また、基本的にNK腐食データベースは船級検査時における検査データ記録をもとにしており、就航実績の少ないDHタンカー特有の部材(内底板など)の衰耗モデルは統計的回帰分析にて定めることが出来ず、同質の環境にあると推測される複数のSHタンカー部材データを組合せて類推した。

衰耗進行モデルは、山本による定式化⁸⁾に従い、一定期間(腐食の種生成に必要な期間)を越えて初めて衰耗量が発生するものとし、

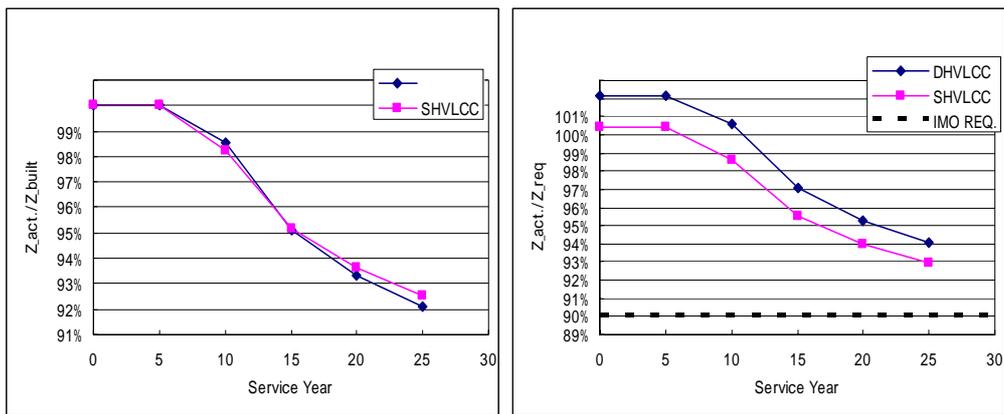
5年刻みの各船齢における累積確率 50%の衰耗レベル値を用いて、就航年数による船体中央部における断面係数の経年変化を推定した結果が、図-7(a)および(b)である。新造時の縦強度余裕に僅かな差があるものの、SHとDHタンカー縦強度の低下傾向は基本的には同等レベルであることが確かめられた。

(a) 建造時Zdeckにて無次元化 (b) 要求値Zdeckにて無次元化

図-7. 縦強度の経年変化に関する試算結果 (VLCC 対象)

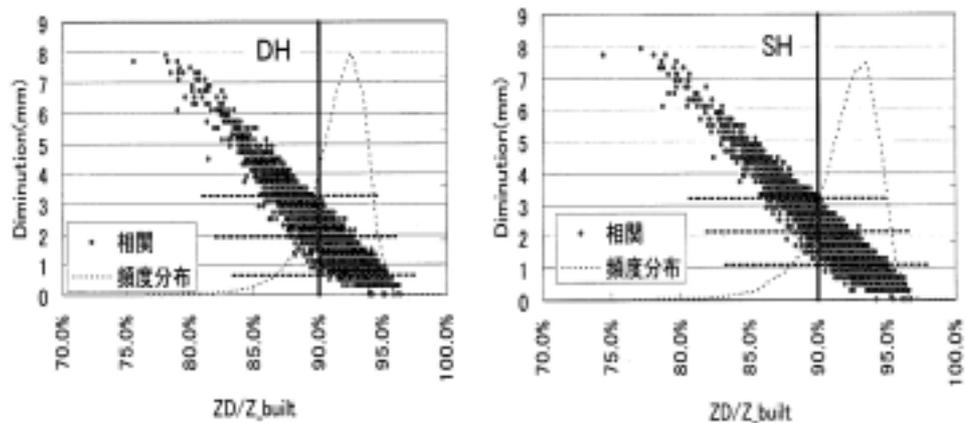
更に、各部材の衰耗進行モデルに従うモンテカルロ法の適用により、仮想的な衰耗状態の多数隻タンカー (解析では 10,000 隻) を想定し、特定船齢のタンカーを母集団とする縦強度レベル(断面係数)の確率分布状況をシミュレーション推定した。船齢 25 年の VLCC を対象にした推定結果が、図-8に掲げられている。図-8では、縦強度の低下割合と各船の上甲板における(平均)衰耗量の相関関係がプロット点の集積として与えられており、点線によって縦強度の確率密度の分布形状が示されている。但し、図-8の解析では板の新替えは無視つまり衰耗が高じても新替えが行なわれない仮定を置いている。図-8の推定結果によれば、例えば

図-8. 船体中央部断面係数と甲板衰耗量の相関 (推定結果)

船齢 25 年 DHタンカーにおける上甲板の板厚衰耗量が平均 2mm であったとすると、当該船齢の断面係数は建造時の 87%から 93%の間にあると見当をつけ得る。この推定手

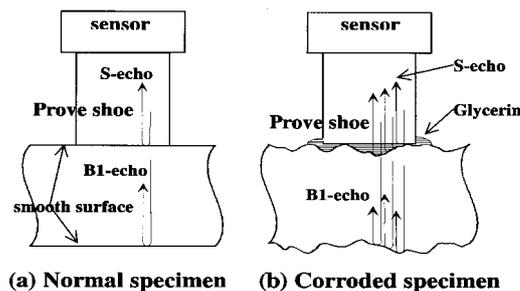
また、被測定面の凹凸による測定誤差補正法として、探触子と測定面の間にある接触媒質の厚さをSエコー持続時間増加量から導く測定誤差補正法を考案し、実験室において可能性を調べた。

図-9(a) . 測定面の凹凸影響(模式図)

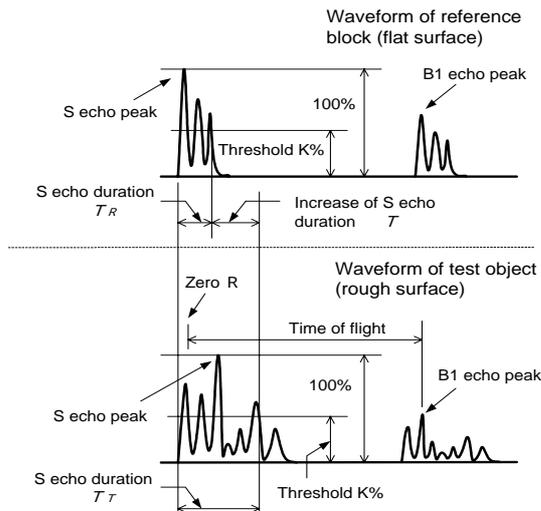
図-9(b) . Sエコー持続時間増加量の定義

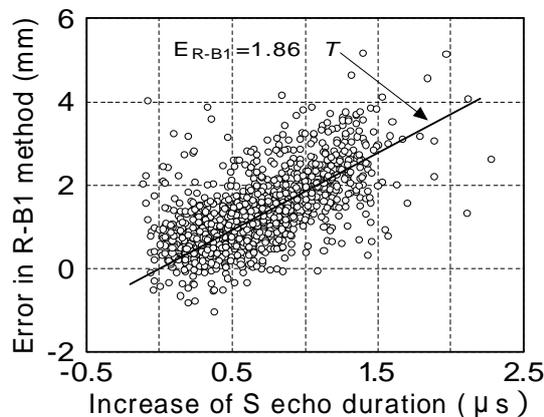
図-9(c) . 測定誤差とSエコー持続時間増加量の相関[R-B1方式]

その結果、Sエコー持続時間による測定誤差補正は、厚さ分布の平均値が0.2mm以内で機械式の測定値と一致し、測定点を多く確保できる場合は有効であることが判った。

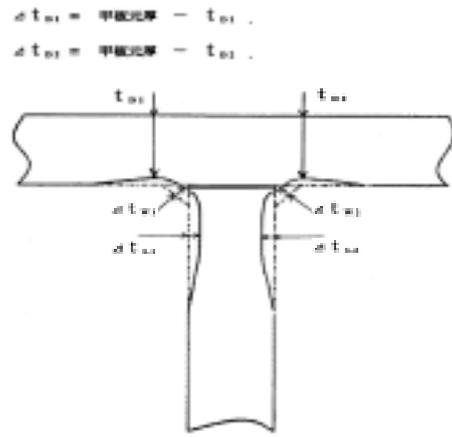
縦強度を確認するうえでのキー項目でもある。例えば、図-10に模式的に示すが、甲板衰耗(t_D)と隅肉溶接部衰耗(t_W)及びロンジ衰耗(t_L)の相関を実績データから求めて、この実績相関をベースとした甲板上からの隅肉溶接部衰耗の間接測定法は、従来の厚さ測定装置が利用でき、実務的にも極めて有効なものと考えられる。今後とも手法の改良や計測精度の向上に努めてゆく所存である。

図-10. 甲板 / ロンジの局部衰耗

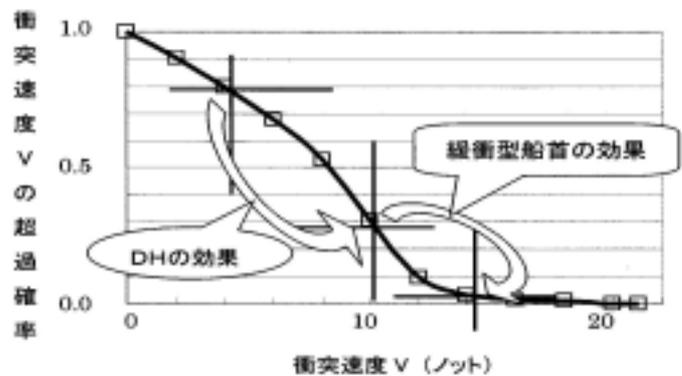
図-11. 油流出事故発生の低減効果(模式図)

衝突船の船種と載荷状態の組合せ(被衝突船はDHタンカー)及び衝突時の2船の相対位置と船速をシリーズ変化させた衝突シナリオを想定し、各々の衝突ケースにおける限界速度を順次シリーズ解析により求める(図-15参照)。限界速度とは、縦通隔壁(内殻)が破れるかどうかの限界の衝突船速度である。緩衝型船首の場合には、図-11に模

式的に示すように、従来船首構造に比べて限界速度が大きくなることが期待され(衝突条件によりその程度は異なる)、従って万一DHタンカーが衝突されても衝突船の速度がこの限界値に達していなければ油流出が発生しない結果となり、例えば年間油流出量の低減という形で緩衝型船首構造の施策として効果が評価し得る。

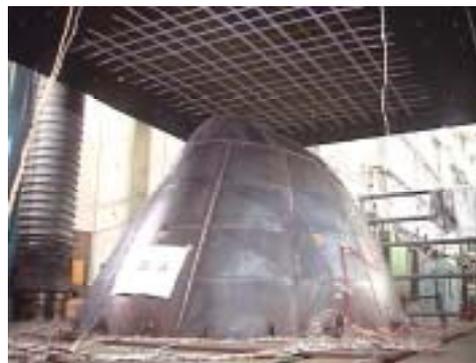
緩衝型船首構造の試設計案を参考にして、実船の1/2程度の縮尺模型4体を作製して、準静的圧潰実験を実施した。特に、平成14年度は、実船での斜め衝突に対応させた横曲げ圧潰実験を実施した。これらにより、緩衝型船首構造の破壊の基本的なメカニズム及び強度特性を明らかにした。

(a). 実験状況 (b). 圧潰後の模型の外観状況

図-12. 船首模型の軸圧潰実験

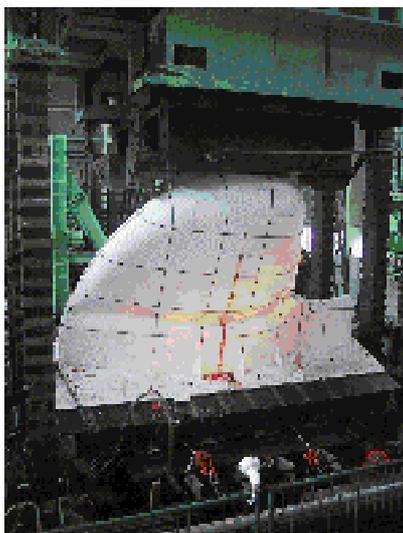
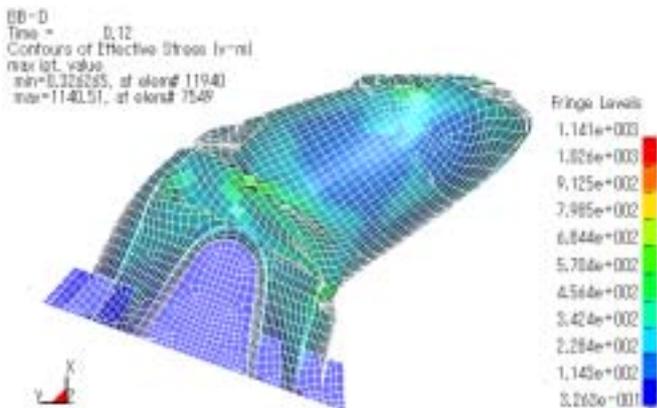
模型実験に対応する詳細FEMシミュレーション解析を実施し、外板が補強横骨間で

順次折り畳まれてゆくfolding現象など実験結果と計算結果を比較検証した。その結果、破壊進展や反力履歴特性について、実験と解析は良い対応を示すことが確認できた。

(a). 横曲げ負荷実験の状況 (b). 模型のFEMシミュレーション解析例

図-13. 船首模型のFEMシミュレーション解析

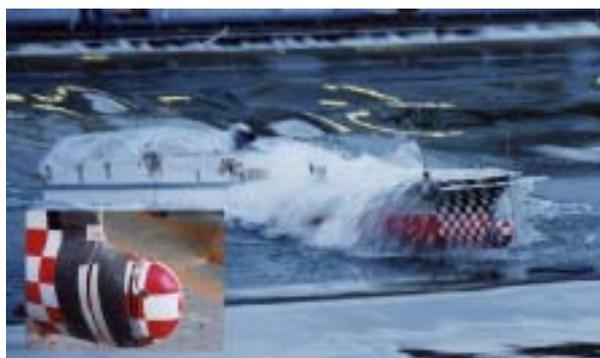
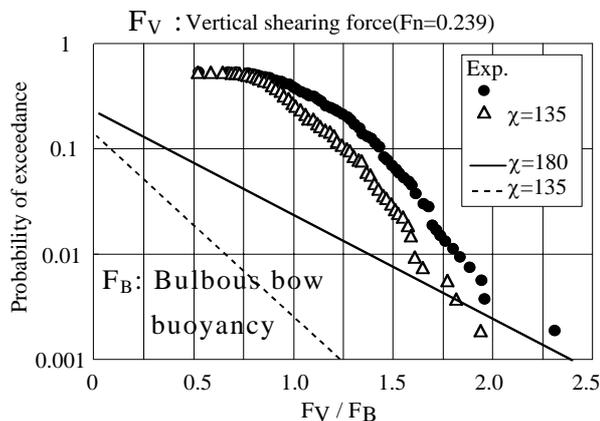
船首先端部が受ける極限的な波浪荷重の大きさを明らかにするために、代表船種としてコンテナ船の自航式模型船による波浪中水槽試験を実施し、船首バルブ部全体に作用する垂直及び水平方向の剪断力と曲げモーメント、及びバルブ部に作用する波浪衝撃水圧を計測した。運動量理論にもとづく船首バルブ部に作用する衝撃荷重の簡易推定法を開発し、水槽試験結果と概ね良い一致を示すことを確認した(図-14参照)。

(a). 水槽試験の状況 (b). 環境荷重の推定結果

図-14. 船首構造に作用する環境荷重評価

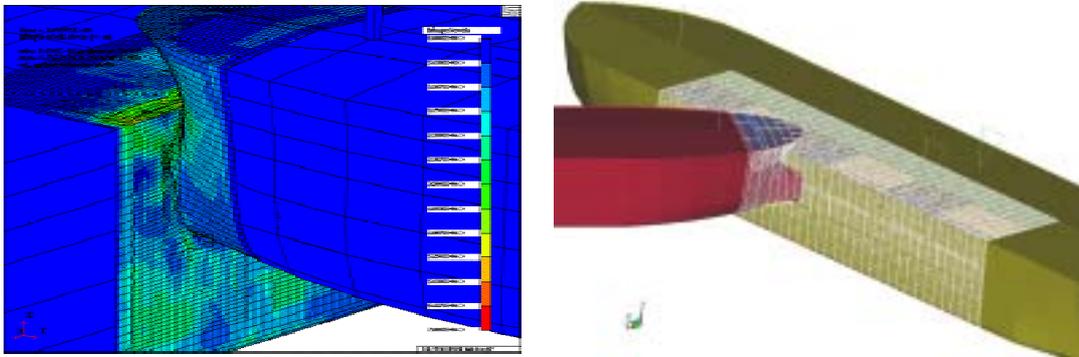
(a) . 衝突による破損進行部の表示例 (b) . 斜め衝突時の表示例
 図-15 . 緩衝型船首の効果評価のための衝突シナリオ・シリーズ解析
