海洋構造物の保守管理技術

At-Sea Experiment of a Floating Offshore Structure

Maintenance Technology of Floating Offshore Structures

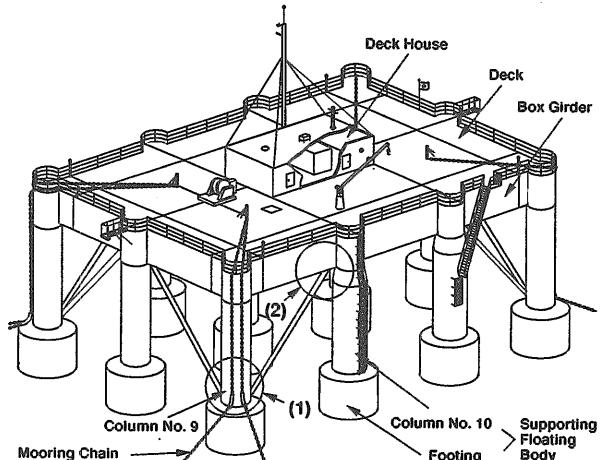
Fig. 1 Measured items of mooring chain ring

係留チェーンの衰耗量測定 係留チェーンの中間支持治具付近について、リングの幅W及び隣接鎖の接触部寸法t（図1参照）をノギスで計測した。解体後は、リング各部の寸法を詳しく測定した。

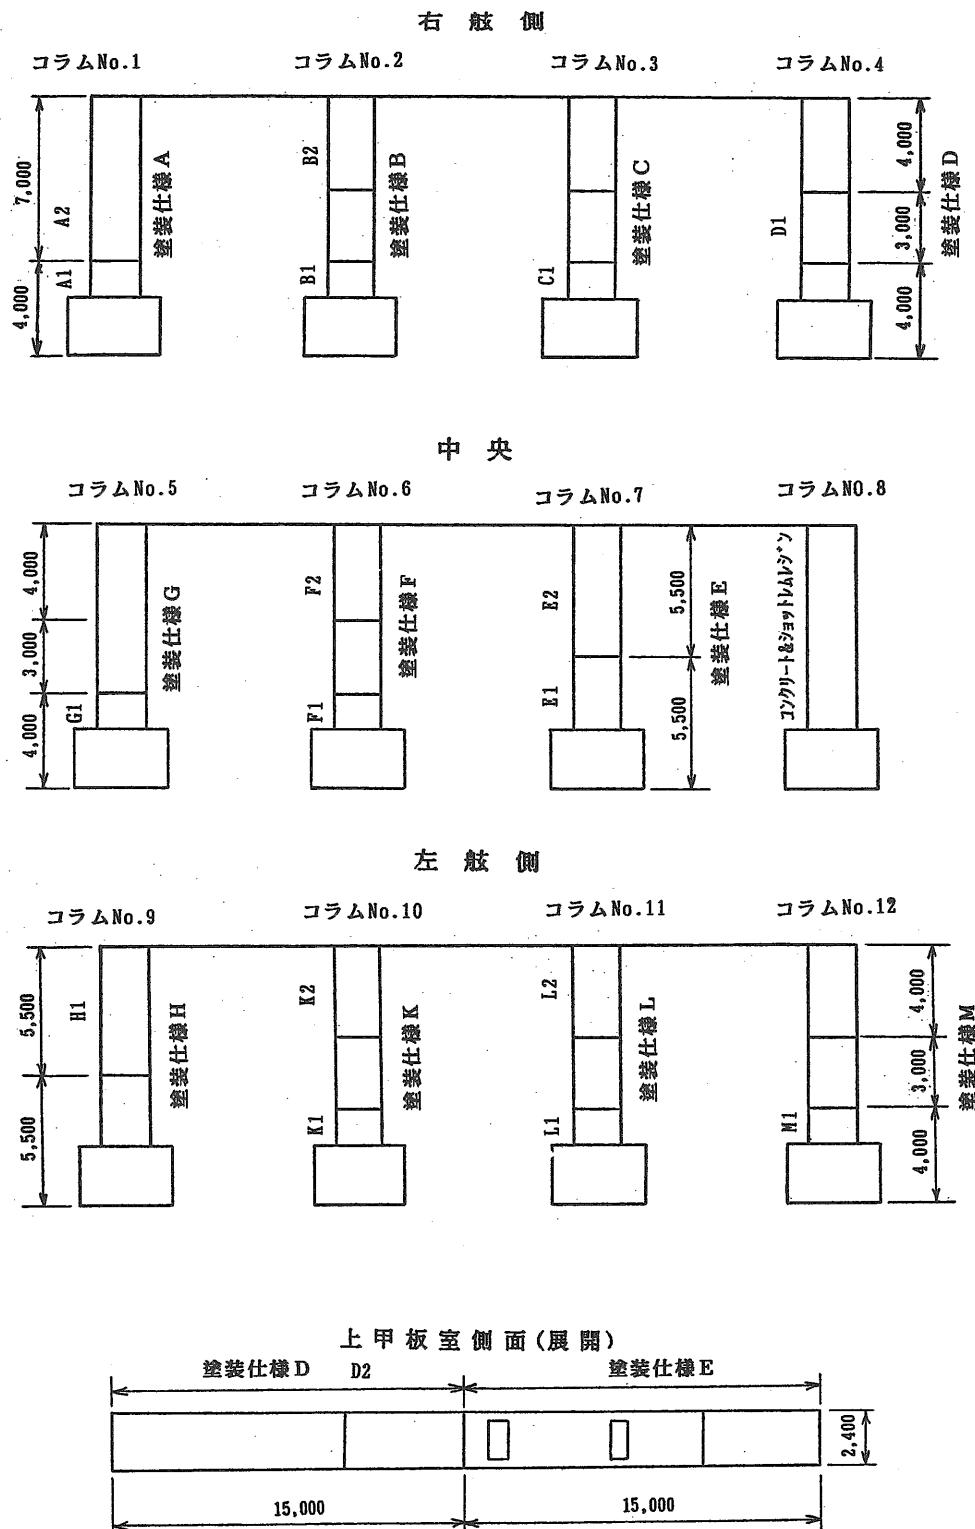
Fig. annex Coating film specifications for columns No.1 through No.12 and deck house side wall

試験塗装部の塗膜劣化度測定 8番コラムを除く11本のコラム及び甲板室垂直壁面に、重防食塗装を施した。塗装仕様を表1に示す。ポセイドン号稼働中は、毎年目視による外観検査と、没水部付着生物の部分除去、種の観察、量の測定を行った。解体時には、甲板室壁面、コラムの大気中部、飛沫帶部、没水部から各々500mm×500mm程度の塗膜付き鋼板を、ガスカッティングにより切り出して試験片とし、塗膜の外観検査、塗膜の付着力及び交流インピーダンスの測定、塗膜劣化—腐食進行部についての腐食量測定を行った。
