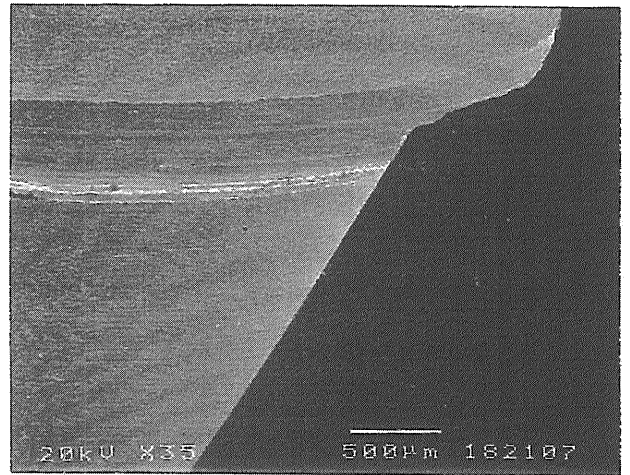
(g) 新造品。全体。

さらに、弁座の表面を観察した。図50にそのSEM写真を示す。使用済み燃料噴射弁の弁座の上半分（いわゆる黒あたり）では、表面は比較的平滑であるものの、ところどころに孔食が観察された。一方、下半分（いわゆる白あたり）ではほぼ一面が酸化生成物で覆われていた。また、加工痕は上、下側ともほとんど残存していなかった。こうした状況は、乳化燃料及び通常燃料で使用したいずれの燃料噴射弁においてもほぼ同様であった。これに対して、新造品の場合は、上、下側とも加工痕が観察された。使用済み燃料噴射弁の場合は、上側にはニードル弁が衝突する際の衝撃によりエロージョンが発生し、そこから腐食が広がっていくものと推測される。また、下側では全面的に酸化が進み、酸化生成物で覆われると考えられる。

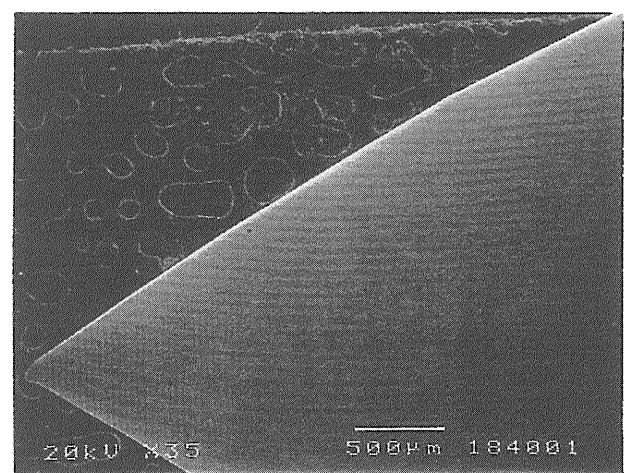
(e) 新造品。先端部全体。

次に、弁座と衝突するニードル弁の先端部（あたり面）を観察した。図51にそのSEM写真を示す。目視観察では、使用済みのニードル弁は、いずれも先端部（先端から約1.2mmの範囲）がカーボン状のものがこびりついたように黒色を呈していた。SEMにより、この部分が酸化され、さらにカーボンが付着していることが観察された。一方、それよりも後方の部分は比較的平滑であるが、ところどころに燃料中に残留していた改質触媒粒子と見られる粒子がめり込むように付着していた。この部分は弁座に高速で衝突するため、衝突により粒子がニードル弁上にめり込むと同時に、弁座上にエロージョンが発生するものと推測される。

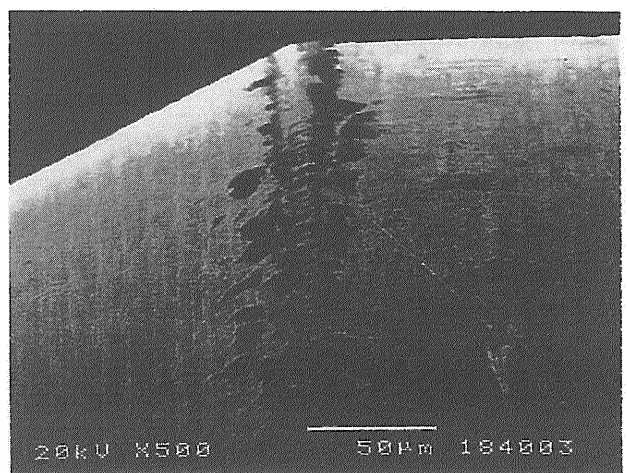
(f) 同上。拡大 (グリスが付着しているの見える)。

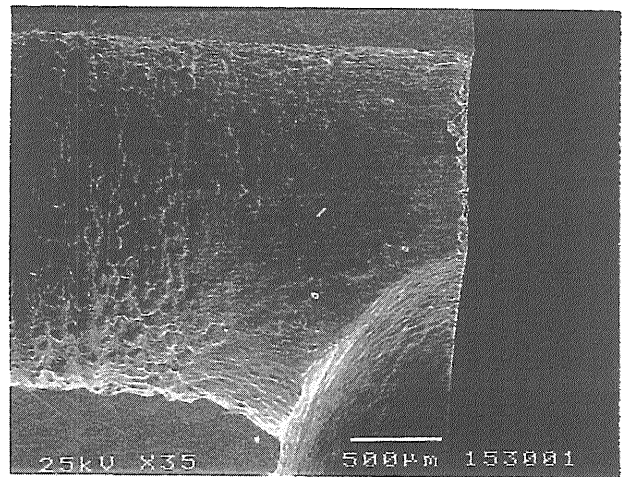
(d) 通常燃料使用。送油孔 (油溜めに近いところ)。

最後に、送油孔及び油溜めを観察した。図52にそのSEM写真を示す。使用済みの場合は、いずれも油溜めに近いところほど送油孔内側の酸化が進行しており、油溜め内面も酸化していることが観察された。これに対して、新造品の場合は加工痕が観察されたのみであった。

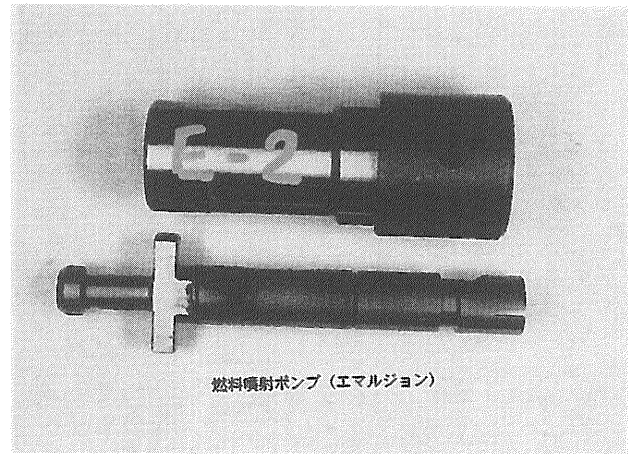
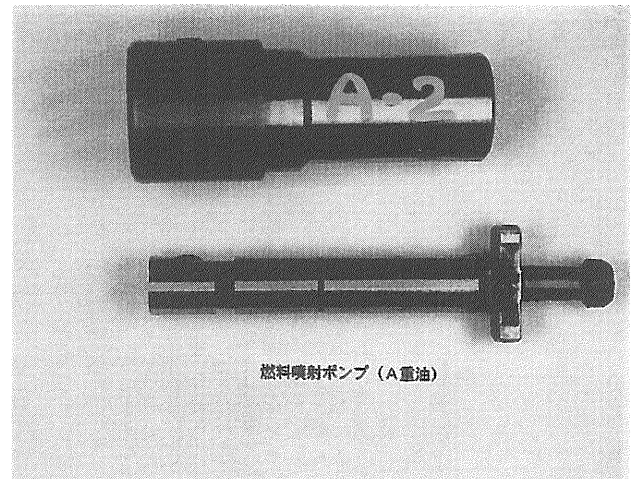
図53 燃料噴射ポンプの外観及び検査部位

燃料噴射ポンプの外観及び検査部位を図53に示す。目視検査では、乳化燃料で運転したものは、通常燃料

で運転したものと及び新造品と比較してプランジャ及びバレルの摺動面の光沢が鈍いことが観察された。

以上の結果から、水の添加により燃料の潤滑性が低下し、摺動面における摩耗が進行して加工痕が消滅する一方で、摺動方向に平行な痕が発生し、光沢が鈍くなるのではないかと考えられる。しかしながら、ポンプの噴射特性等については明白な性能低下等は見られておらず、実用上の支障はないと考えられる。

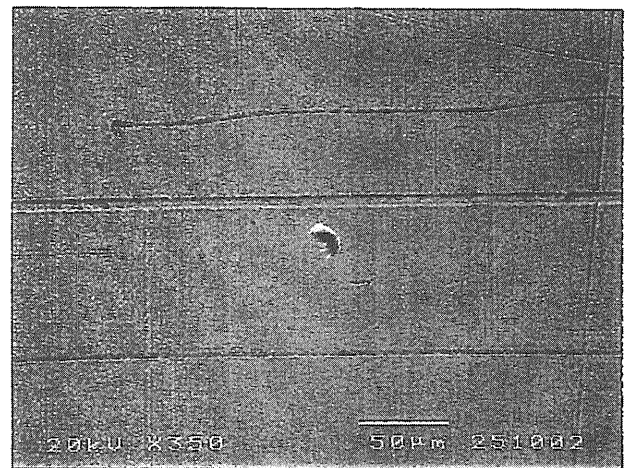
(b) 通常燃料使用。

まず、図54にプランジャのSEM写真を示す。乳化燃料を使用したものでは、摺動面上に摺動方向に平行な痕が観察された。これに対し、通常燃料を使用したものでは、加工痕と見られる摺動方向に垂直な痕が観察され、新造品と類似した外観を呈した。

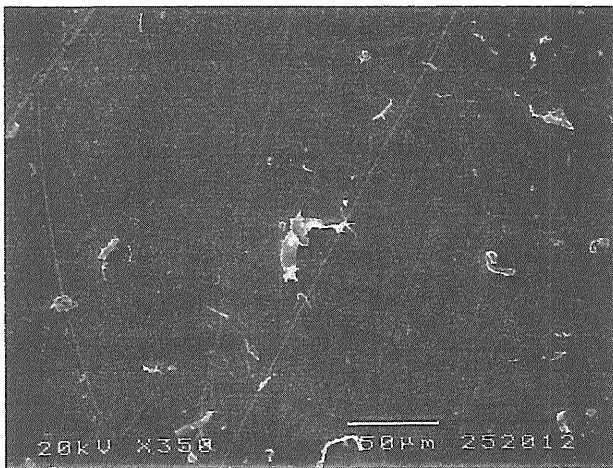
(b) 通常燃料使用

次に、図55にバレルのSEM写真を示す。乳化燃料を使用したものでは、摺動面上に摺動方向に平行な痕が観察された。これに対し、通常燃料を使用したものでは、加工痕と見られる斜めの痕が観察され、新造品と類似した外観を呈した。

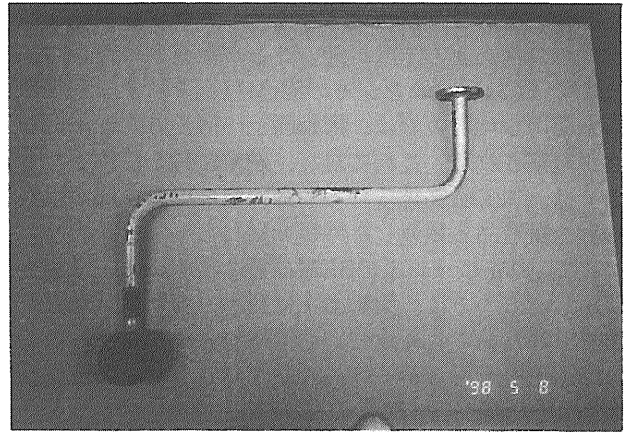
図56 燃料パイプの外観及び検査部位

燃料パイプの外観及び検査部位を図56に示す。検査は、口部、曲管部及び直管部において行った。目視検査では、内側に黒色の酸化皮膜が発生していることが観察された。

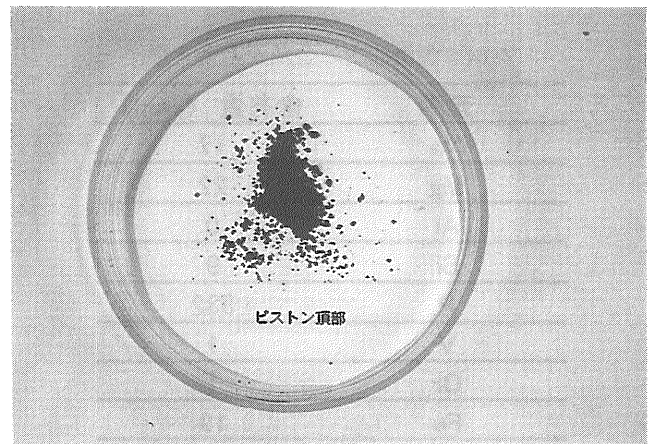
(b) 通常燃料使用

乳化燃料を使用した結果、ピストンヘッドの頂部に通常とは異なる付着物が固着した。この付着物を削りとしてサンプリングし、XRD及びEPMAにより分析した。付着物の写真を図58に示す。通常燃料を使用した場合の付着物は黒色粒状のもののみであったが、乳化燃料を使用したときにはこの下に灰色灰状の外観を呈する付着物が堆積した。

しかし、乳化燃料を使用した場合は比較的炭素の量が少なく、色も灰色で結晶性が高いのに対して、通常燃料を使用した場合は比較的炭素の量が多く、色も黒色で結晶性が低い。添加した水は陸上から水道水として供給されたものであり、それに含まれる金属塩類の濃度が非常に高いとは考えにくい。ため、乳化燃料の使用により燃焼状態が変化し、付着物の性状及び組成に影響したのではないかと考えられる。

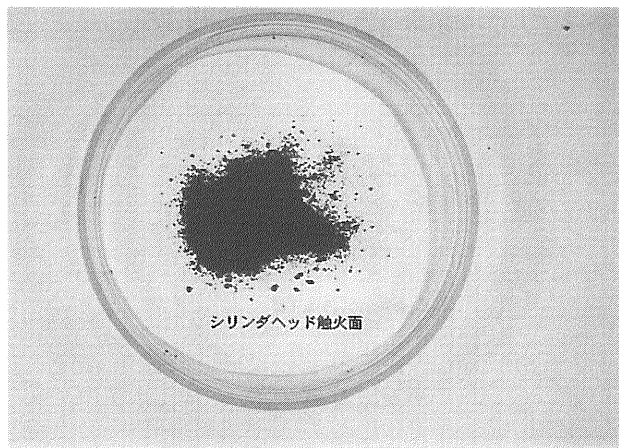
(b) 通常燃料使用

シリンダヘッド触火面の付着物の写真を図60に示す。乳化燃料を使用した場合、灰色灰状の外観を呈した。これに対し、通常燃料を使用した場合の付着物は黒色粒状であった。
