入間川橋橋脚診断並びに補強効果について

Investigation of the Piers of a Railway Bridge and their Reinforcement

The railway bridge piers on the Ikebukuro Line of Seibu Railways Co. had to be reinforced, in order to bear the running load of train from KS 12 to KS 15. Therefore, we carried out the vibration tests to measure the intensity of the bridge piers.

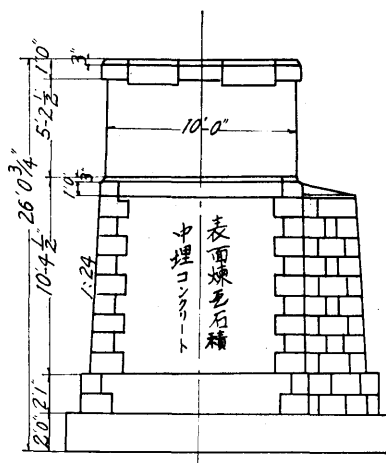
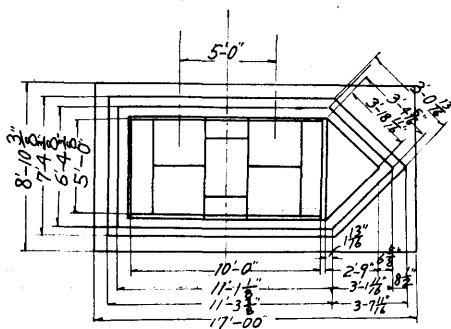
図 6 橋脚一般図

- 1) 本脚は、単線橋脚で、形状寸法等は、図6の通りである。
- 2) 本脚は、煉瓦石積で、亀裂およびその他の変状は、外観には見られない。
- 3) 本脚附近を流れている水は、常時は少く、測定時も深い所で1 m程であり、本脚附近は流心となっている。
- 4) 本脚附近の地質は、図7に示す通りである。
