老朽鉄道橋橋脚診断ならびに補強効果について

Diagnosis for the Superannuated Pier of Railway Bridge and its Reinforcement

Superannuated railway bridges are very dangerous for railway transport. Investigations are conducted about a superannuated bridge, which is called "Shibumi-gawa Railway Bridge", for this bridge comes to be in danger recently, owing to the stream around the piers of the bridge as well as the sinking of the river bed. Especially No. 7 pier at the center line of the stream is suffered severely, and it is inclined up the river.

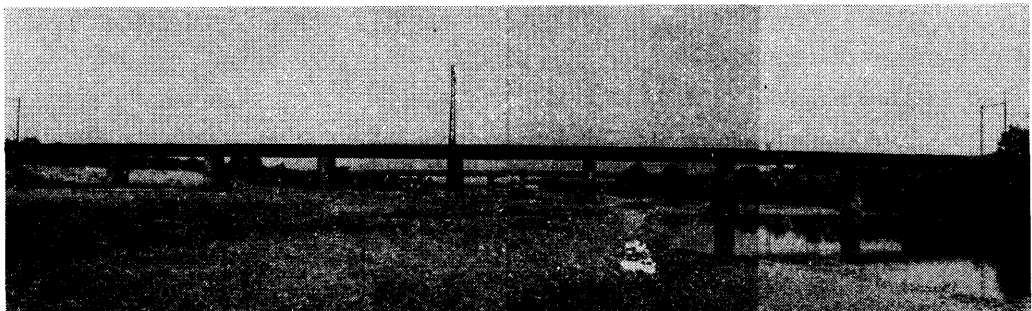
Fig. 1 Shibumigawa Railway Bridge

ここに述べる渋海川鉄道橋もその老朽鉄道橋に類するもので、無制限な川砂利の採取による河床の大幅な低下の原因での全橋脚根入れの減少、さらに、橋脚周辺の流水による深い洗掘の被害を受けた。

なかでも現在流心にある第7号橋脚が特にその被害が大きく、そのため橋脚が川上に傾斜変状を起す事態になった。

供試橋脚は、Fig. 1 に示す鉄道橋（8連7橋脚）のうちの右端第7号橋脚である。
