電子顕微鏡による疲労破面観察例

Microfractography of Fatigue Fracture Surface

Abstract

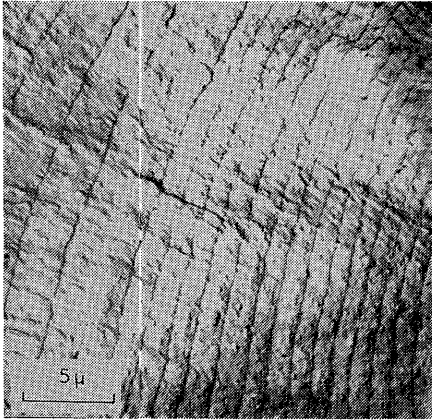
写真-1 ストライエーション (A1 合金) [飯田]¹⁾

ストライエーションと呼ばれる模様 (写真-1) は応力繰返し一回につき一本ずつ生成する、樹木の年輪に似た疲労破面特有の微視的様相であり、この様相の生成機構については非常に多くの研究がある²⁾。またストライエーションの間隔が疲労亀裂進展距離を表わしていることから、この間隔と破壊力学パラメータとの関係を調べている研究も比較的多く、破壊機構の解明に非常に有益な微視的模様である。しかしながら、すべり線、ディンプル、パーライトや粒界など、ストライエーションとまぎらわしい様相を示すものも多く充分な注意を要す。

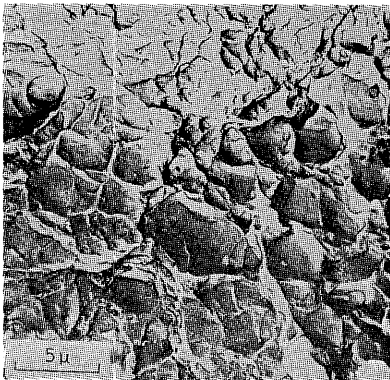
ディンプルと呼ばれる微視的様相 (写真-2) は第二相粒子、介在物あるいは粒界等、母相に比べて変形能が小さいものの存在により負荷時に微小空洞が形成され、それが互いに合体してできる。ディンプルの形状は応力状態により三種類に分けられる³⁾ (図-1)。この

写真-2 ディンプル [飯田]¹⁾

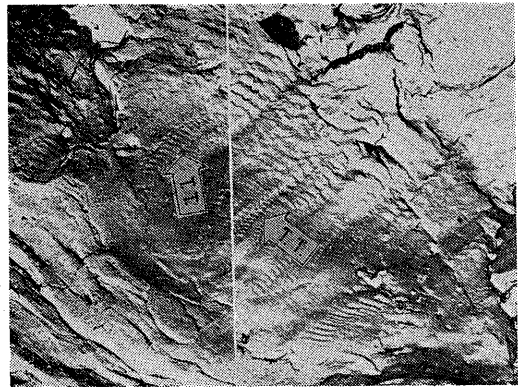
写真-3 タイヤトラック (T.T. 印, HT 60) [飯田]¹⁾

ストライエーションやディンプルが破面形成時に形づくられるのに対し、破面形成後の破面間のこすり合いにより生ずる様相としてタイヤトラック (写真-3 T.T. 印) やラブマーク (写真-4, R.M. 印) がある。タイヤトラックの生成機構については圧痕説^{5,6)}と水素説⁷⁾があるが、現在のところ疲労亀裂が進展後、形づくられた面に固い粒子が押しつけられてこの模様が生じるという圧痕説が有力である。

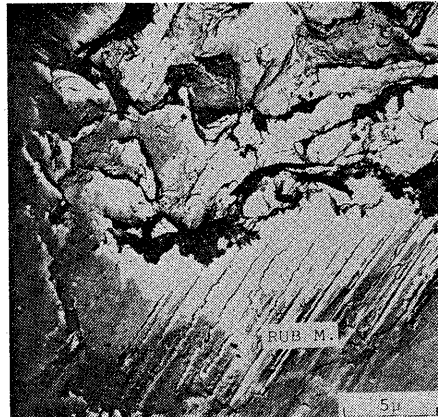
写真-4 ラブマーク (R.M. 印, HT 60) [飯田]¹⁾

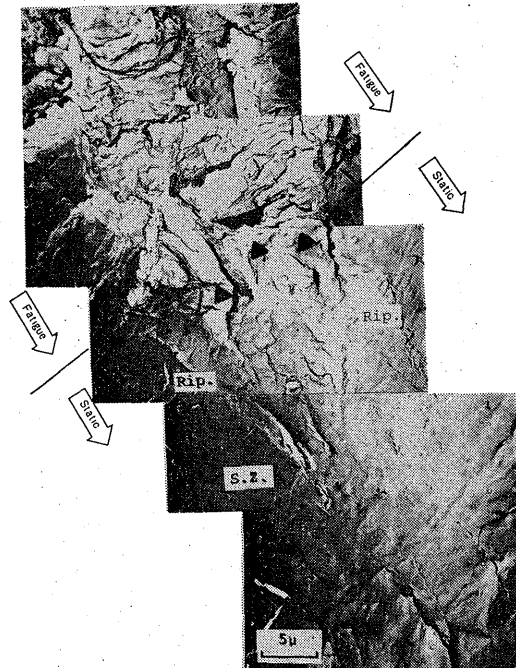
また疲労破壊そのものの微視的様相ではないが、疲労破壊から不安定破壊に遷移する際に現われる様相として引き伸び帯 (ストレッチゾーン) (写真-5, S.Z. 印) がある。これはすべり変形が充分進んで破面が極めて平坦な無特徴な様相になったものである。この引き伸び帯の幅と亀裂開口変位 C.O.D. は密接な関係があるので破壊機構の研究に多く使われている⁸⁾。

写真-5 ストレッチゾーン (S.Z. 印, 0.15 C材) (飯田)¹⁾
