## 析出硬化型ステンレス鋼製フックの破断事故に関する調査

Investigation on the Fracture of a Hook Made of  
a Precipitation Hardening Stainless Steel

Fracture of a hook of a launching strop during lifting a launch on a patrol vessel is investigated in detail. The hook was made of a precipitation hardening stainless steel (JIS SUS630) and therefore this accident may be one of the typical problems accompanying the use of high-performance materials. There was no apparent deformation in the hook and the fracture surface exhibited features commonly observed in brittle fracture, such as chevron patterns in macroscopic observations and quasi-cleavage fracture in scanning electron microscopy. Hardness measurement revealed that the material was harder than expected for the prescribed heat treatment conditions. Charpy impact energy was less than one-half of the value in the literature. Elemental distribution maps obtained by electron-probe microanalysis showed segregations of the major additives including chromium, nickel and copper. The distribution patterns suggest that the segregations were likely formed during the die forging. These segregations may have formed low-toughness phases in the matrix. It is concluded

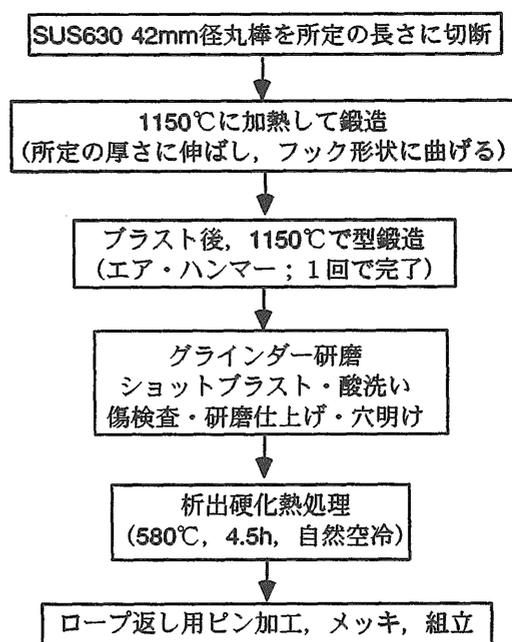
図1-1 フック製造のフロー

フックは、100個を単位として製造され、その手順は図1-1に示すように、概ね以下の通りであったと報告されている。材料は直径42mmの丸棒で入手し、フック1個分の長さに切断し、1150℃に加熱して所定の厚さに鍛造により伸ばした後、フック形状に曲げる。ショット・ブラストをかけた後、再度1150℃に加熱して、空冷鑄型を用いた型鍛造により成形する。この鍛造はエア・ハンマーを使って1回の加圧で完了する。バリ取りのためのグラインダー研磨を行い、ショットブラストをかけ、酸洗いをしてから傷等の検査を行う。錆をグラインダーで除去し、研磨して仕上げる。成形されたフックは、シャックル、ロープ返しを取り付けるため

の穴明け加工を行ったのち、析出硬化のための時効熱処理を行う。温度は580℃で4.5h保持した後、自然空冷される。ロープ返し用ピン加工、メッキ等の表面処理を行って最終的に組立てられる。完成後、アムスラー横型引張試験機で静荷重試験(3000kgf)を行い、変形等の異常の有無を検査する。

偏析の形成原因としては、組成分布のパターンから、偏析が型鍛造時に形成されたと推測される。鍛造時の温度管理は重要で、低すぎる温度での鍛造は割れ発生や低韌性相の析出の可能性があるとされる。図1-1に示される製造方法を検討すると、固溶化熱処理工程がなく、鍛造時の加熱を固溶化熱処理としている。鍛造時の加熱により固溶化処理を行う場合には注意深い温度管理が必要である。鍛造温度が低すぎたり加工速度が速すぎると、所要の熱処理条件が満たされず、均質

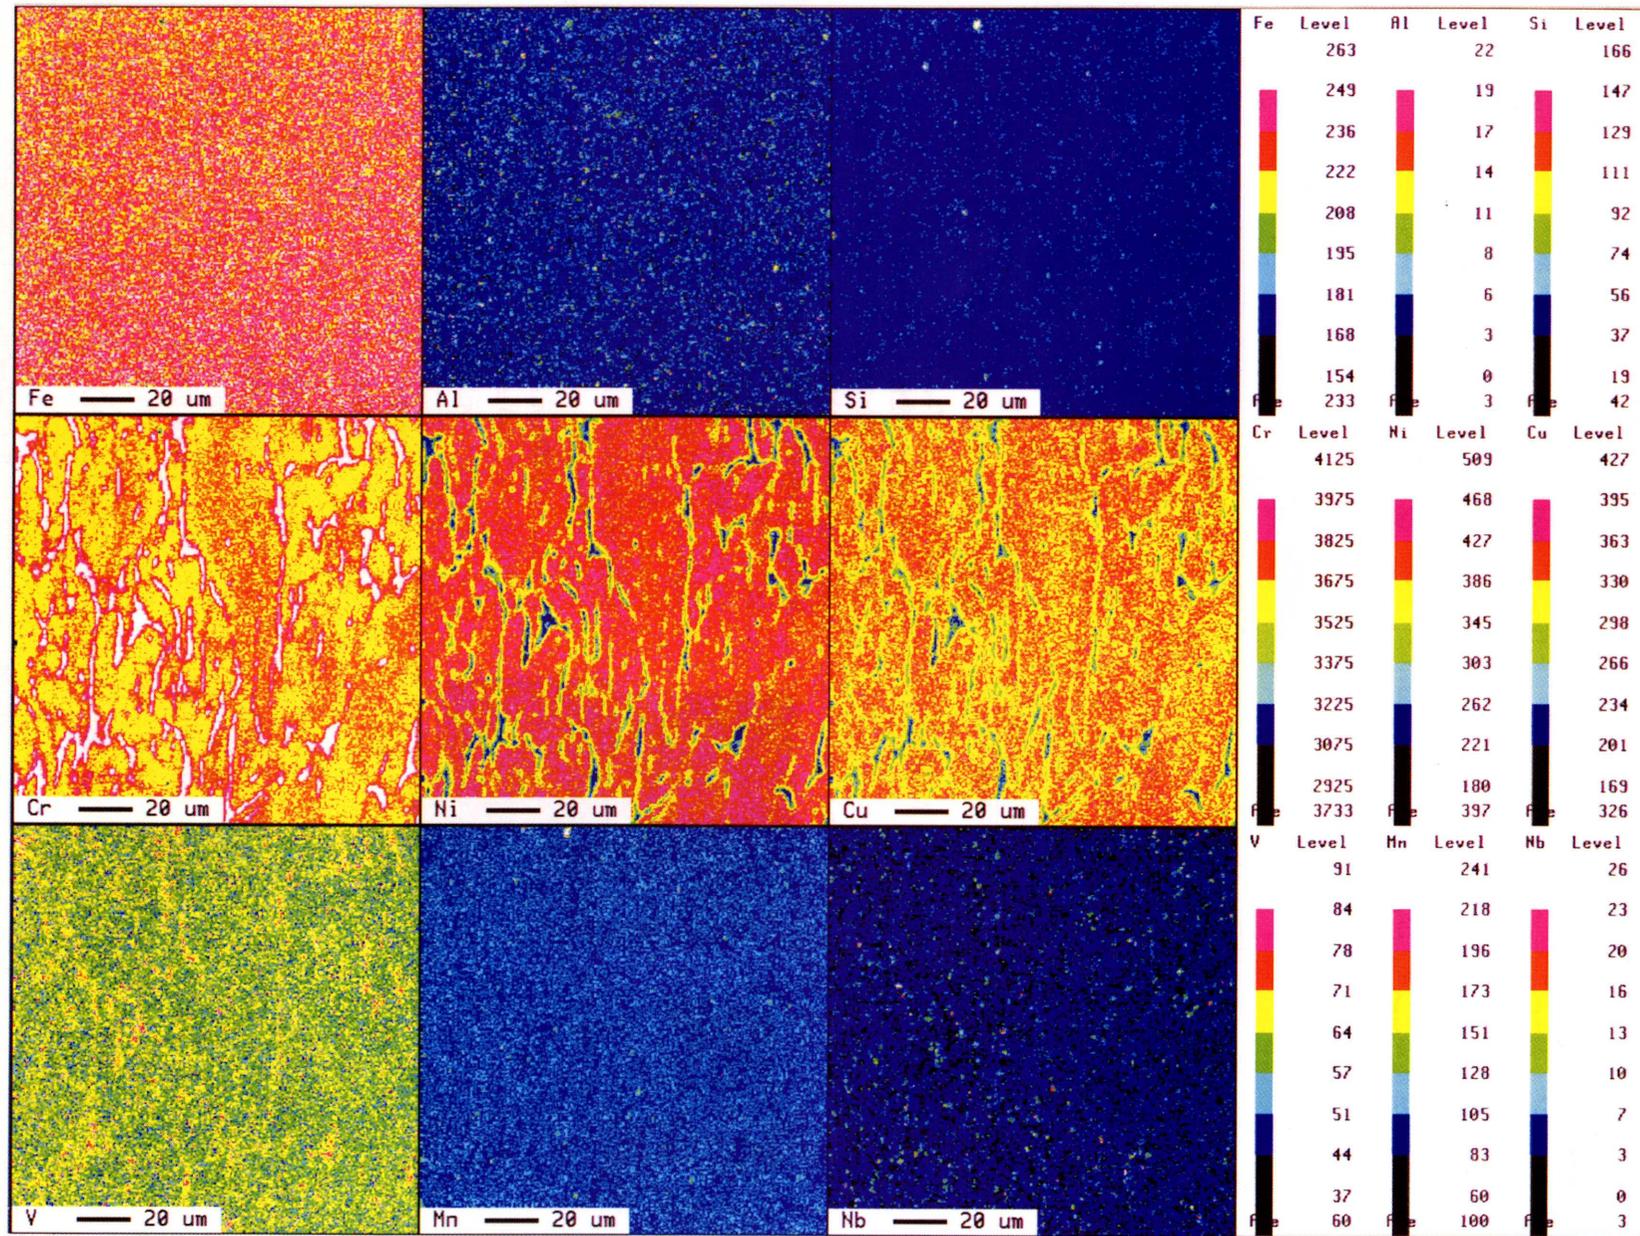
図2-12 破断フック材料の元素の分布 (試料B)

偏析している元素 (Cr, Ni, Cu) について、図2-13に参照材のEPMA分析結果と比較した結果を示す。未使用フック (試料N) の先端部を使用したため、破損フック (試料B) もここでは先端部から得た試料を用いたため図2-12とは少しパターンが異なっている。試料NにはCr等の偏析パターンがわずかにみられたが、試料Bと比較すると均一分布といえる。また、試料R (非鍛造材) ではNi, Cr, Cuに格別の偏析はみられず、均一な分布をしている。なお、破損フックとペアであったフック (試料P) には試料Bとほぼ同様の偏析があった。したがって、この偏析は、破損品と同一ロットの製品に特有のものと考えられる。

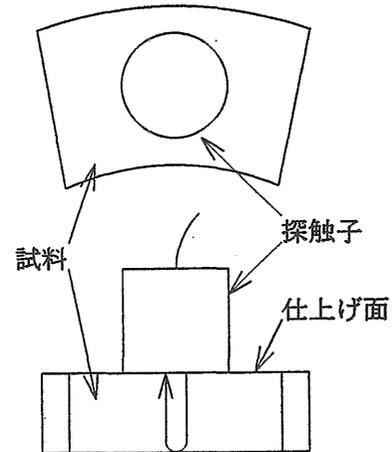
図3-1 超音波減衰特性計測の模式図

最後に、不適切な熱処理による材質変化の非破壊検査について検討する。材料の超音波特性は弾性的性質と関係があり、材質変化を検査できる可能性がある。特に、超音波の材料内部での減衰は、結晶粒界のほか元素の偏析の影響を受けることから、フックにみられた偏析を非破壊的に検査できる可能性が考えられる。そこで、フックの内部での超音波減衰特性を調べた。破損フック(試料B)のほか、参照材として未使用フック(試料N)を試料とした。図3-1は、超音波減衰特性の計測法の模式図である。フックの破断位置に近い側面に広帯域探触子を置き、表面に超音波を入射したときの底面(裏面)からの反射波を採取した。試料の表面粗さに起因する超音波の伝達損失の影響を除くため、最大粗さ( $R_{max}$ )が5  $\mu\text{m}$ 程度になるよう表面を研磨した。
