## 析出硬化型ステンレス鋼製フックの破断事故に関する調査

Investigation on the Fracture of a Hook Made of  
a Precipitation Hardening Stainless Steel

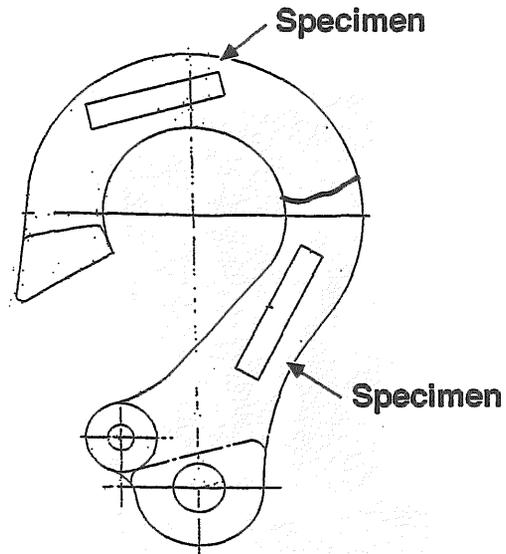
図2-8 シャルピ試験片採取位置

材質の脆化が疑われるため、破損フック(試料B)及び製作ロットの異なる未使用フック(試料N)からシャルピ試験片(JIS 3号試験片)をそれぞれ2点切り出して、0℃におけるシャルピ衝撃エネルギーを測定した。試料採取位置を図2-8に示す。ノッチはフックの内側曲面方向に設けた。衝撃エネルギーの測定結果を表2-5に示す。衝撃エネルギーは試料Nで約60Jであったが、試料Bでは約20Jと1/3程度に低下していた。文献<sup>2)</sup>に示されるH1075材のシャルピ衝撃エネルギー(室温)は約54Jであり、破損品ではこれを大きく下回ってH900材に近い値であった。なお、文献<sup>2)</sup>では0℃と20℃の値の差は8%程度であり、試料Nの結果は文献値よりわずかに高い。

破損フック(B)	未使用フック(N)
衝撃エネルギー(J)	20.6	59.8
衝撃値 (J/cm <sup>2</sup> )	25.7	74.8

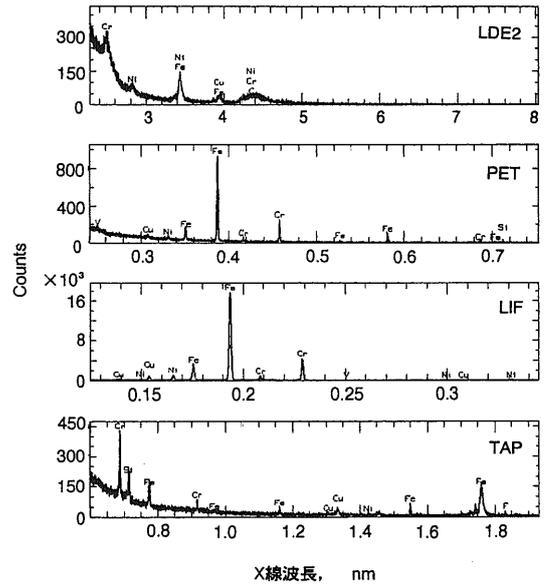
図2-11 EPMAによる定性分析 (試料B)

まず、化学組成が規格に適合しているかを調べるために、定性・定量分析を行った。図2-11は破損フック材の定性分析の結果で、存在が明確に確認できた元素は、C、Si、Cr、Fe、Ni、Cuであった。主な元素について、断面内9箇所定量分析を行った。断面内の分析位置による差は小さく、平均値は表2-6の通りであった。表2-6の組成は、表2-1に示す SUS630の JIS規格の範囲内であった。
