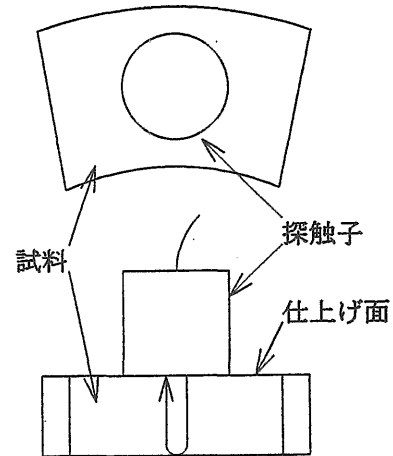
図3-1 超音波減衰特性計測の模式図

最後に、不適切な熱処理による材質変化の非破壊検査について検討する。材料の超音波特性は弾性的性質と関係があり、材質変化を検査できる可能性がある。特に、超音波の材料内部での減衰は、結晶粒界のほか元素の偏析の影響を受けることから、フックにみられた偏析を非破壊的に検査できる可能性が考えられる。そこで、フックの内部での超音波減衰特性を調べた。破損フック(試料B)のほか、参照材として未使用フック(試料N)を試料とした。図3-1は、超音波減衰特性の計測法の模式図である。フックの破断位置に近い側面に広帯域探触子を置き、表面に超音波を入射したときの底面(裏面)からの反射波を採取した。試料の表面粗さに起因する超音波の伝達損失の影響を除くため、最大粗さ(R_{max})が5 μm 程度になるよう表面を研磨した。
