## 経年構造の検査・診断技術の開発 に関する研究

### Development of survey and diagnosis technologies for deteriorating structures

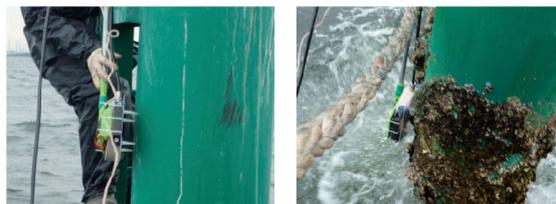
図-4.19 実証試験状況の一例

表-4.3 に示した千葉港姉崎航路第三号灯標と川崎航路第一号灯標においてパルス渦流式探傷の実証試験を実施した。計測装置は、4.3.2(3)②項のセンサの他、パルス ET 測定装置とパルス ET 解析ソフトを用いた。実証試験結果を表-4.19 に、実証試験状況の一例(千葉港姉崎航路第三号灯標)を図-4.19 に示す。なお、健全部と想定される箇所を相対体積比 100%とした。

測定箇所	千葉港姉崎航路 第三号灯標 (公称板厚19mm)	川崎航路 第一号灯標 (公称板厚12.7mm)
健全部と想定される箇所	100%	100%
飛沫干満帯部	99%	101%

対象物に腐食が一部認められたものの非常に軽微で、概ね健全であったため、腐食形態に関する情報は得られておらず、十分なパルス渦流式探傷の実証試験ができたとは言えないものの、本技術は浮体式灯標の腐食劣化診断モニタリング手法として適用の可能性が確認されたものと評価できる。なお、固定ジグについては、作業性の面からも改

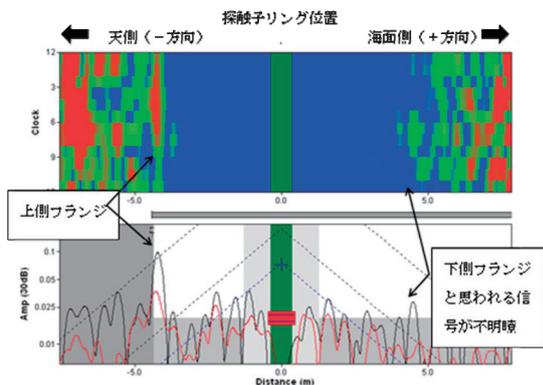
図-4.22 実証試験結果

表-4.3 に示した千葉港姉崎航路第三号灯標にてロングレンジ超音波法の実証試験を実施した。使用した装置は、Wavemaker 測定器、解析 PC ならびに鋼管径φ457.2mm 用に製作された Inflatable リングを使用した。実証試験結果を図-4.22 に示す。図-4.22 において、灯火高調整ユニットの上下フランジ間には断面欠損率が 10% 以上の有意な信号は検出されなかった。ただし、今回の探傷における下側フランジの信号が不明瞭であり信号レベルは良好とは言えない。

ロングレンジ超音波法における実証試験結果から、本技術は浮体式灯標の腐食劣化診断モニタリング手法として適用の可能性は示唆されたが、十分なデータが得られたとは言えないため、今後の検討が必要である。
