遠洋鮪漁船の損傷対策について

輸送高度化研究領域 * 橋爪 豊
研究統括主幹 宮本 武
客員研究員 竹本 博安

近年、遠洋鮪漁船、特に隆起甲板を有する船舶において、船体中央よりの上甲板ナックル部に亀裂損傷が発生する事例が見られ、その対策が求められている。そのため原因究明と損傷対策について、遠洋鮪漁船の実態調査を含め、総合的な検討が行われた。

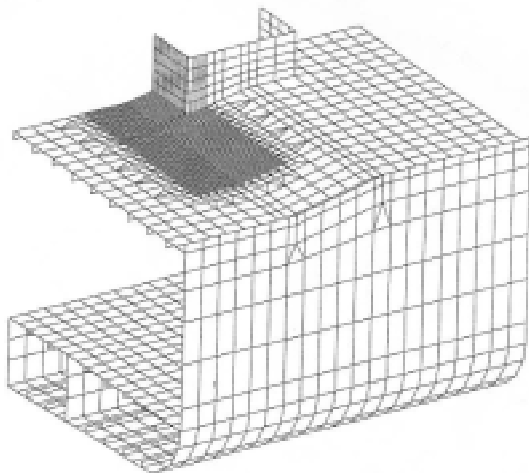
図 - 1 FEM 解析モデル

図 - 1 に FEM 構造解析モデルを示す。船体中央

部から長さ 6m の右舷半分をモデル化した。隆起甲板があるため船体中央部から前方 270cm と 420cm の位置に 2 箇所のナックル部を有している。隆起部の段差は 30cm である。上甲板には 50cm の間隔で縦梁が通っており、中心から 3 本目 150cm の位置に縦桁が通っている。この図は補強等がないオリジナルモデルである。
