# 玉形弁の弁体脱落事故原因の調査

大阪支所

(株) 栗本鐵工所 鉄管事業部 畑中 哲夫

群馬大学工学部

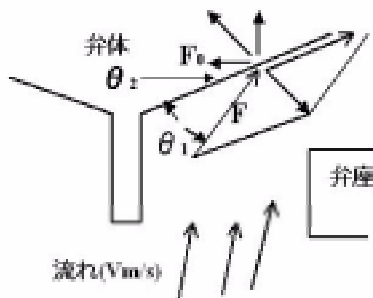
図5 弁体付近の流れ状態

図4は玉形弁の2次側の要素を取り除いて弁体と弁座の部分を示す。矢印が弁体と弁座間での2次側に流れる流速ベクトルを表し、この部分から2次側に流れていく。流れの偏りを定性的に調べるために図5に示す状態で弁体に作用する力を求めた。式(1)の中から流速以外を無視して流速ベクトルに弁体軸芯からの長さを加算したモーメン
