造船の視点からの 「船体付着生物管理ガイドライン」とその対応

小畑 英郎
株式会社 名村造船所

2021年3月24日
海上技術安全研究所 環境・動力系講演会

船体付着生物管理ガイドライン：Resolution MEPC.207(62)

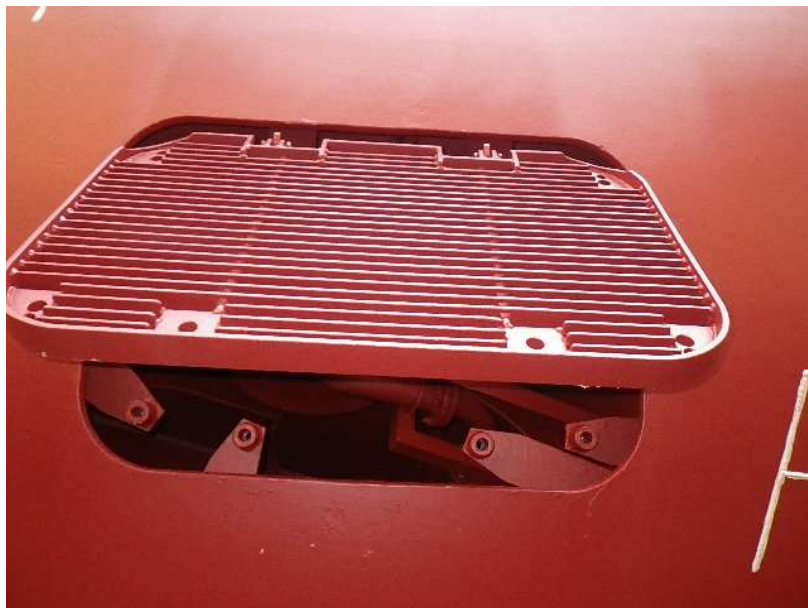
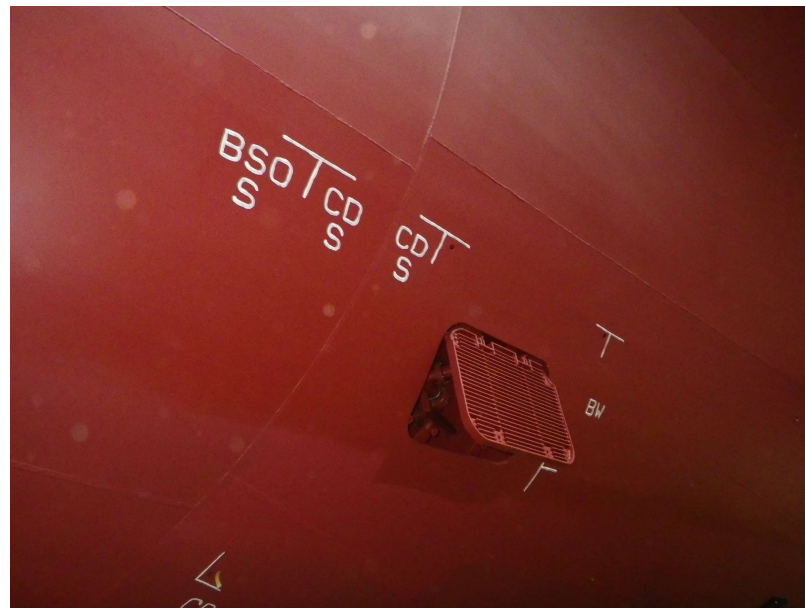
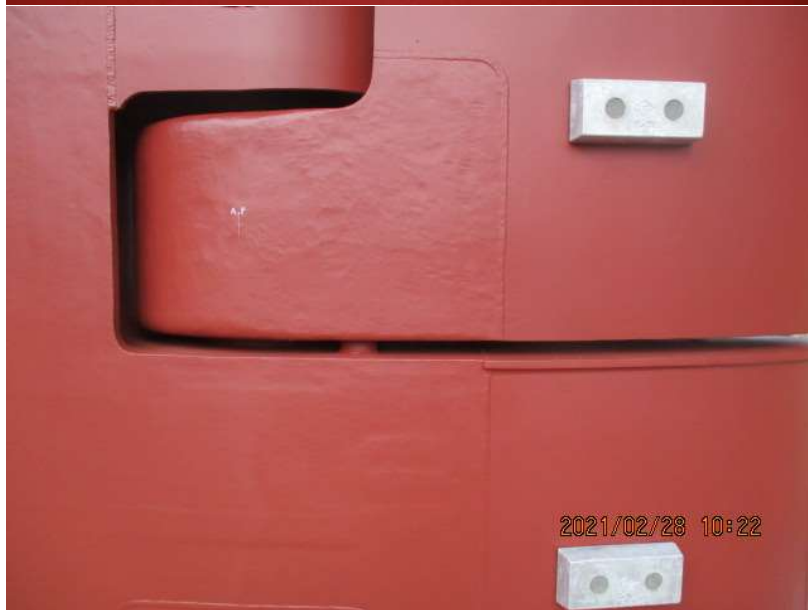
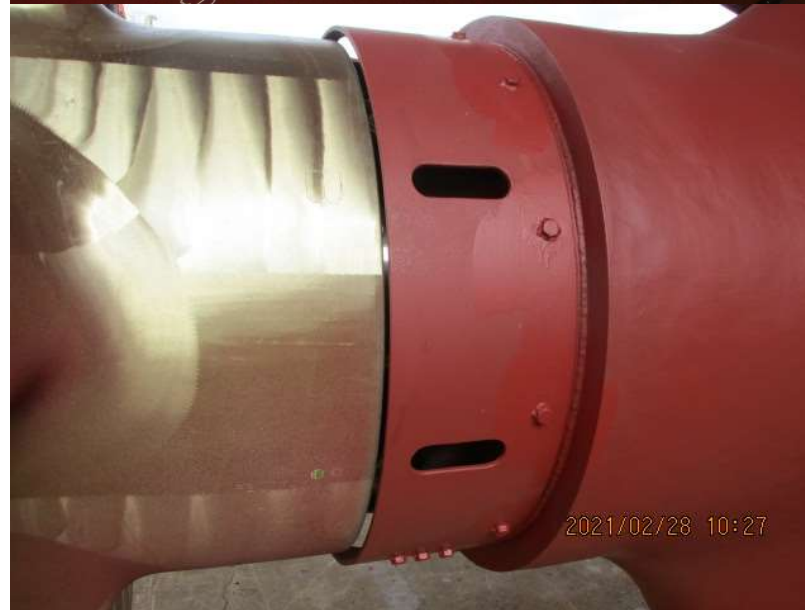
現行ガイドラインでのニッチエリア (Niche area)

定義: ニッチエリア

生物付着の影響を受けやすいとされる船舶の一部

- シーチェスト (Sea chest)
- バウスラスト (Bow thruster)
- プロペラシャフト周辺 (Propeller shaft)
- 吸水口格子 (Inlet grating)
- 上架盤木位置 (Dry-dock support strips)
等
