# 87 疲労損傷破面の3次元的形状について

材料加工部 \*高井元弘, 古谷典子

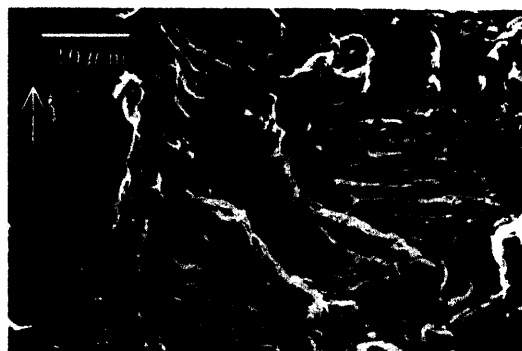
図-7 高サイクル疲労破面におけるストライエーション（破断起点部より 2.0mm, 矢印はき裂進展方向）

疲労損傷破面の大きな特徴の一つであるストライエーション模様は高サイクル疲労破面ではなかなか観察されないと言われている。図-7は高サイクル疲労破面において、破断起点部より 2.0mm 位置で認められたストライエーション状模様を示す。しかし、破断起点部近傍では、破面同士の接触によるパッチ状の領域がほとんどでありストライエーションは観察されない。
