# 単船殻タンカー延命使用（CAS 適用）に関連する IMO の動向

先進的構造研究プロジェクト ＊平方 勝、高田 篤志  
岡 正義、川野 始

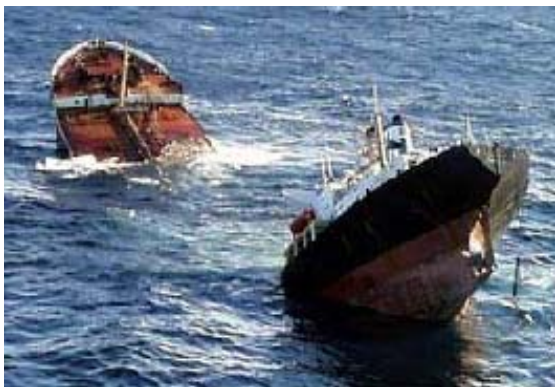
写真－1 プレスティジ号事故

2002 年 11 月、バハマ籍のプレスティジ号（81,546DWT、船齢 26 年）が、燃料油を積載し、スペイン北西部沖合を航行中、悪天候の中（最大波高約 7.5m）、船側外板の脱落から浸水し、船体を立て直すために、反対舷にバラストを注入するなど対応していたが、沿岸国のスペインが沖合に誘導している途中に、船体が二つに折れ、大量の油が流出した。結果、スペイン、フランス他ヨーロッパ各地で甚大な被害が発生した。IMO では、シングルハルトンカーのフェーズアウト促進と CAS の見直し等が合意された（4 章に詳述）。また、この事故を契機に、バハマ、ギリシャが IMO 理事会に対して、「IMO は設計建造にかかわる基準の決定に役割を担うべきである」との提案を行い、現在、Goal-based New ship construction standard の審議が行われている。これに関連し、IACS では Common Structural Rule の作成を行っている。
