# 単船殻タンカー延命使用(CAS 適用)時の 検査ガイドラインの概要

先進的構造研究プロジェクト \*岡 正義、高田 篤志  
平方 勝、川野 始

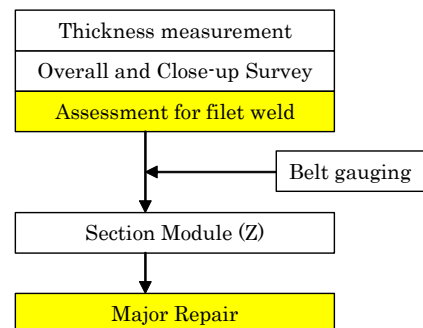
図－1 検査の内容  
（白枠：現行 ESP、網掛：提案のガイドライン）

が義務付けられている。板厚測定の結果は各船級の板の切替基準と比較判定され、さらに、ベルトゲージングによる縦強度部材の板厚計測データから断面係数を算出し、これを全体強度の基準としている（図－1）。ここで断面係数の算定には、局部腐食や亀裂の存在が含まれておらず、これらは検査員により発見され確実に補修されることが前提となっている。

以上の理由から、目視検査で見落としやすく、かつ、縦強度の極端な低下に繋がる甲板ロンジの隅肉溶接部について、追加検査するためのガイドラインを作成し、図－1に示す位置付けでCASの検査に組み込むことを提案とした。

CASを受検した船が検査基準を下回った場合、あるいは受検前に下回ると推測された場合、船のオーナーは強度を回復するため修繕を施すことになる（図－1）。この修繕のあり方と重大事故との関連性が非常に高いことが、これまでの調査の結果<sup>1)</sup>明らかとなり、また、経年化した古い船体に、新しい鋼材を広範囲にわたって切替る場合、その接合境界付近を含めて適切な処置を施さないと、強度を回復しない若しくは逆に強度を損なう恐れがあることが指摘されている<sup>10)</sup>。

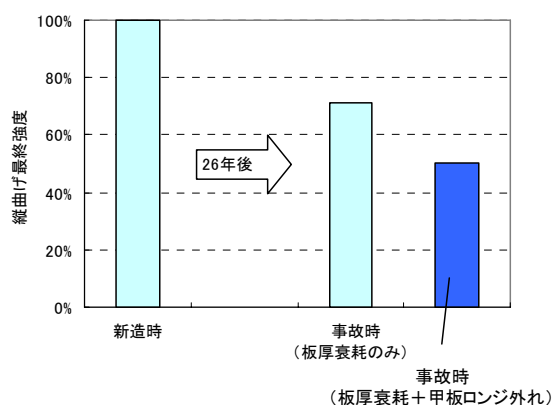
図－2 ナホトカ号の縦強度の減少量<sup>5)</sup>

図－2に、ナホトカ号の縦強度低下の試算例を示す<sup>5)</sup>。新造時の縦曲げ最終強度を100%として表示する。板厚衰耗を考慮しただけでも、新造時の75%まで強度が低下しており、この船がサブスタンダード船であったことは否定できないが、板厚の衰耗量にさらに甲板ロンジの外れ（全24本中8本が外れ）を考慮すると、実に新造時の半分程度

まで最終強度が低下していた<sup>5)</sup>。言い換えれば、板厚衰耗量のみを考慮して算出した縦強度が基準をクリアしたとしても、②の目視検査で検査員が亀裂や局部腐食の存在を見落とせば重大な事故にもつながる恐れがある。さらには腐食が進行中にロンジ外れの兆候を目視検査で検出することはほとんど不可能である。

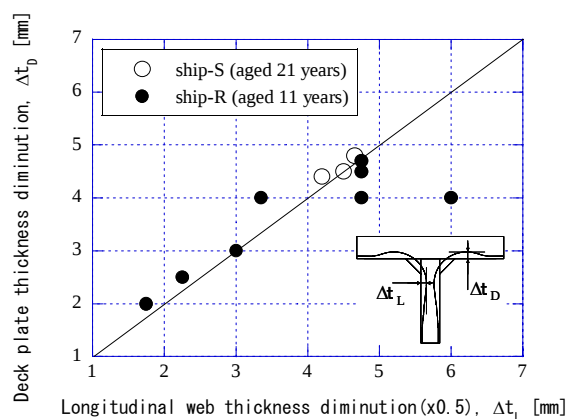
図－3 局部衰耗の相関性<sup>2)</sup>

甲板ロンジ隅肉部まわりの局部腐食について、実船測定データを収集して、間接的に隅肉喉厚衰耗を推定した<sup>6)</sup>。即ち、図－3に示すように、甲板タンク側とロンジウェブ片側の衰耗量は実績データとしてほぼ等しいことから、さらに隅肉余盛の衰耗も含めて同等の仮設を置き、

$$\Delta t_L \doteq \Delta t_D \doteq [\text{喉厚衰耗量}]$$

が成り立つとした。

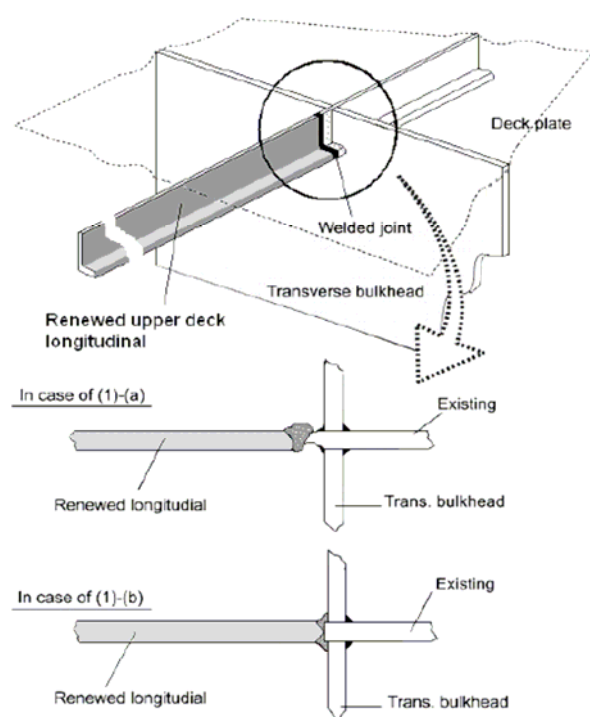
図－4 甲板ロンジ切替えの不適切例<sup>3)</sup>

本ガイドラインで最も禁止したいのは、全面腐食した甲板あるいは甲板ロンジを切り替える際、タンクの隔壁を越えず腐食した部分を残したままにすることである。タンク内が全面腐食し、その結果、縦強度が基準を満たさず修繕工事により回復を図る場合には、必ず健全な状態のタンクまで切替え範囲を確保するべく、ガイドラインに図－4、図－5を載せた。

図－4は、甲板縦通ロンジを切り替える際の、図－5は、甲板エリアのパネルとロンジをセットで切り替える際のそれぞれ不適切な事例である。依然として応力の高い部分を残した修繕は、明らかに強度の回復が図られておらず、また、図－4(1)(b)のように、縦通材を隔壁で切って接合した場合は、溶接施工上、十分な工作精度が得られないため、縦強度部材として機能しない。以上の理由から、適切に健全な応力状態の部材との適切な接合を目的として、これらを禁止した。

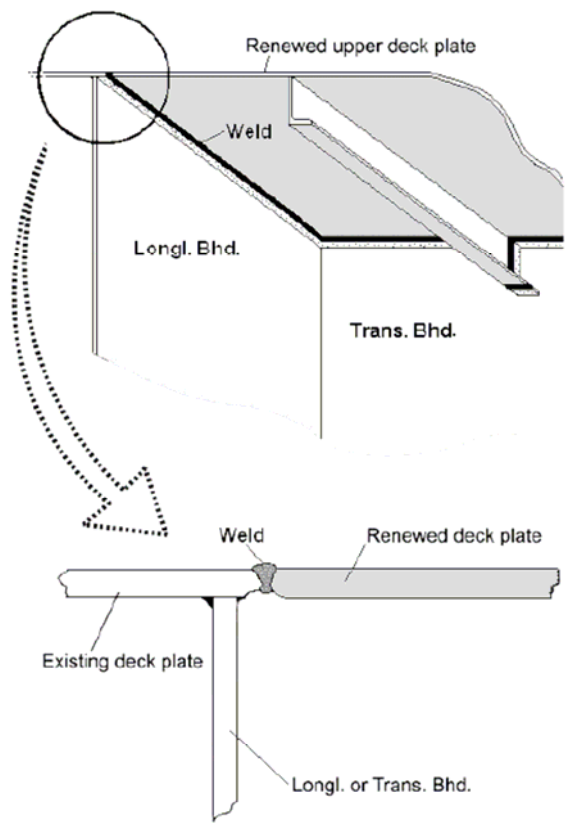
図－５ 甲板エリア切替えの不適切例<sup>3)</sup>

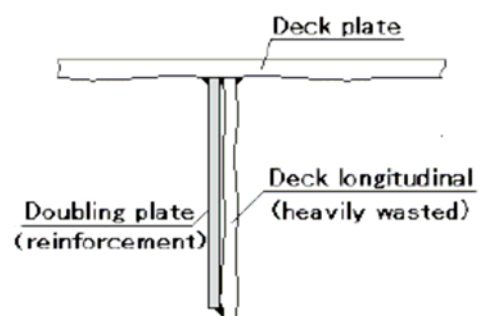
図－６ デッキロンジダブリングの不適切例<sup>3)</sup>

図－６に不適切な例としてダブリングによる補修を示す。

ロンジ材のダブリングについては、ロンジ材の局部腐食等を一時的に補修する手段として、広く行われているために誤解が生じやすいが、ここでは全面腐食したタンカーの縦強度回復を図る修繕をイメージしているので、タンクの全長にわたるダブリング板の溶接工事になることを考慮すると、元板の腐食による凹凸で、元板とダブリング板との間に隙間が生じ十分な工作精度が得られず、その結果、元板とダブリング板との溶接部がせん断強度を持てなくなることから、不適切な例とした。

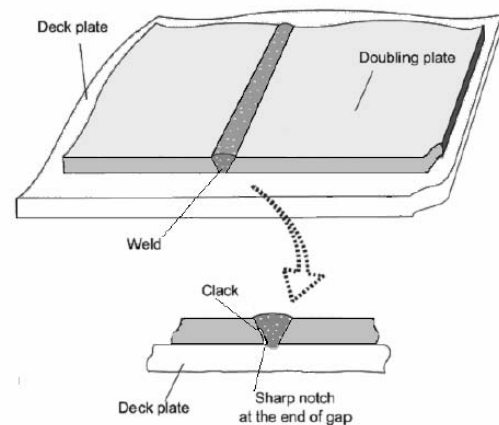
図－７ デッキダブリングの不適切例<sup>3)</sup>

図－７に、デッキのダブリングについて、不適切となる例を示す。デッキのダブリングについては、既に A.744(18)で十分な長さ(船長の半分以上)をカバーしなければならないと規定されており、これ自体を禁止するものではないが、ダブリング

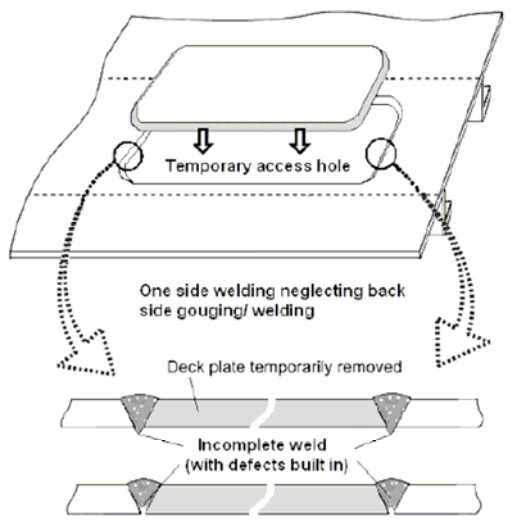
図－８ 工事穴塞ぎ接合の不適切な例<sup>3)</sup>

図－８は、ドック検査時に重機の出し入れのために甲板に空ける一時的な工事穴をドック終了後塞ぐ際に起こしがちな例で、これまでの例と若干性質が異なるが、大規模修繕を行う場合、必ず発生する工事であり不適切な処理を行うと重大損傷

に繋がる恐れがあるため、あえてガイドラインに掲載した。ドック終了後は、タンク内からのアクセスができなくなるため、片面からの溶接作業になることが多いが、この際、未溶着部など溶接欠陥を起しやすく、検査で確認した縦強度を損なう恐れがある。
