# ガスタービン用耐熱超合金のエロージョン損傷

輸送高度化研究領域新材料利用研究グループ \*千田 哲也、古谷 典ゆき  
法政大学 佐々木 康裕、新井 和吉  
物質・材料研究機構 原田 広史

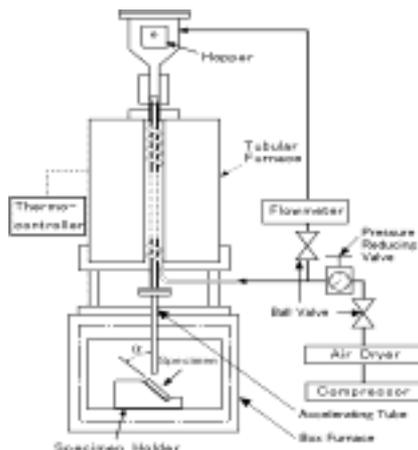
図1 エロージョン試験装置

試験に用いた高温エロージョン試験装置の概要を図1に示す。コンプレッサからの圧縮空気とホッパーから供給される固体粒子の混相流を管状炉によって昇温して、下部の箱型炉内のノズル直下に置いた試験片に粒子群として衝突させエロージョンを発生させる。ノズル先端と試験片までの距離は 10mm とした。

試験温度は試験片温度で定義し、空気を流した状態で試験片の平均温度が試験温度に保たれるよう二つの電気炉の温度を設定した。試験温度は室温から 900 の範囲で変化させ、粒子衝突速度は 65 m/s とした。衝突固体粒子としてアルミナ研磨剤(#46)を使用した。試験片表面に対する粒子の衝突角度は 75° で一定とした。

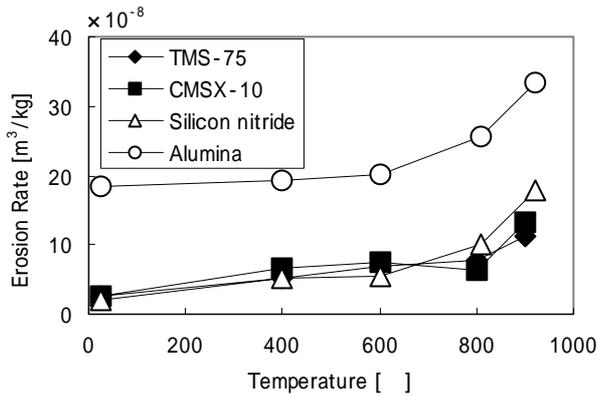
図2 エロージョン損傷速度と温度の関係

図2に Ni 基超合金 (TMS-75 及び CMSX-10)

の損傷速度と温度の関係を、アルミナ<sup>1)</sup>および窒化ケイ素<sup>2)</sup>の結果と比較して示す。セラミックスほど顕著ではなかったが、損傷速度は増温度上昇とともに加する傾向を示した。損傷速度は、窒化ケイ素(京セラ SN-220)とほぼ同様で、アルミナ(ニッカトー SSA-S)よりは低く、高温での耐エロージョン性は比較的良好との結果が得られた。

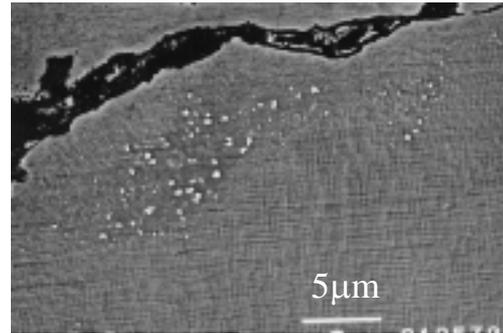
図3 高温エロージョン損傷面近傍のSEM写真 (TMS-75、800°C)

図3にNi基超合金の高温損傷面近傍の断面SEM写真を示す。表面付近ではNi基超合金で特徴的な $\gamma$ 相と $\gamma'$ 相がつくる格子状の構造が変形または消失しており、塑性変形を伴うマイクロ破壊が起きていた。この変形は高温の方がより強くかつ広い範囲で見られ、800°Cでは輝点として観察される析出物が観察された。き裂が変形部から発生していることから、塑性変形をとともうき裂の発生・進展が、損傷の主なメカニズムと考えられる。

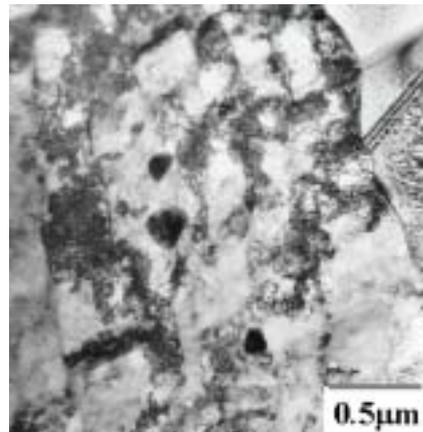
図4 エロージョン損傷部のTEM写真 (TMS-75、800°C)

図4に析出物近傍のTEM写真を示す。転位網の形成とセル構造化がみられる。析出物は、EDS分析によりReを多量に含むことが、また電子線回折からTCP相として知られる金属間化合物であることがわかった。試験温度は、クリーブ環境下でのTCP相の析出温度より少し低いですが、粒子衝突の繰り返しによる表面の局所的な温度上昇と過大な応力のために析出が促進されたと考えられる。TCP相は高温強度に有害な相とされる<sup>3)</sup>ことから、格子状構造の消失とともに高温での損傷速度増大の一因と考えられる。
