海水によるワイヤロープの腐食劣化の研究

Study on Corrosion Degradation of Wire Rope in Sea Water

Abstract

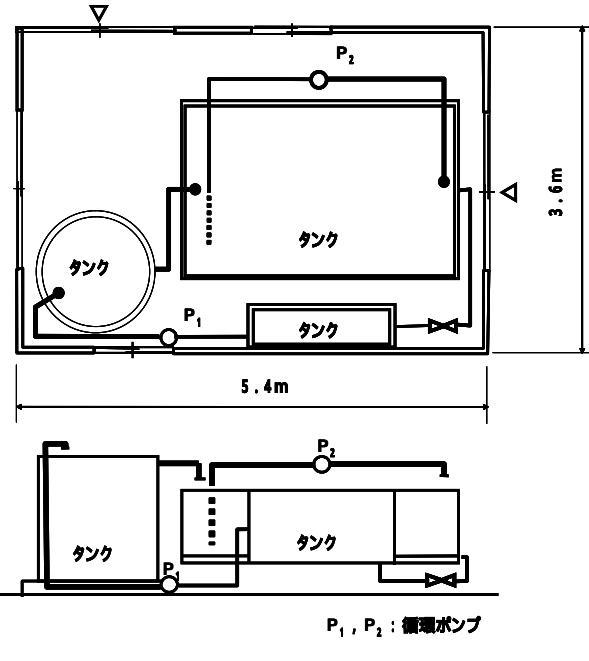
図 2.1.1 試験タンクの配置

試験装置は、遮光と防塵及び他の機器への海水雰 囲気の影響を防ぐため木造モルタルの実験室内に 5.4m×3.6mのプレハブの部屋を設けて3基のタン クを収納したものである。図2.1.1に試験タンクの 配置を示す。

海水の成分の均一性を保つため、3 基のタンク間 を図 2.1.1 のように接続して海水を循環させた。P₁、 P₂ は循環用のポンプで、吐き出し量はそれぞれ 20liter/min、90liter/min である。よどみの生じや すいタンク ではポンプ P₂ によって水槽内の循環 を行った。また、エアレーションと攪拌のため常時 コンプレッサーで各タンクに送気するとともに、タ ンク 内の循環、タンク からタンク 、タンク

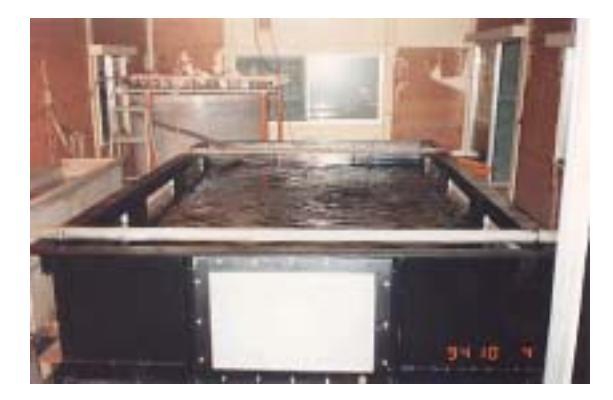
写真 2.1.1 試験タンク

タンク 及びタンク に試料を浸漬し、タンク は試験海水の容量を増やすための予備タンクとした。 それぞれのタンクの寸法は、タンク (鋼製、長さ ×幅×高さ=3.0×1.8×0.8m)タンク (塩化ビニ ール製、1.6×0.44×0.8m)、タンク (ポリエチレ ン製、直径×高さ=1.4×1.5m)で、試験海水の容 量は約6m³である。

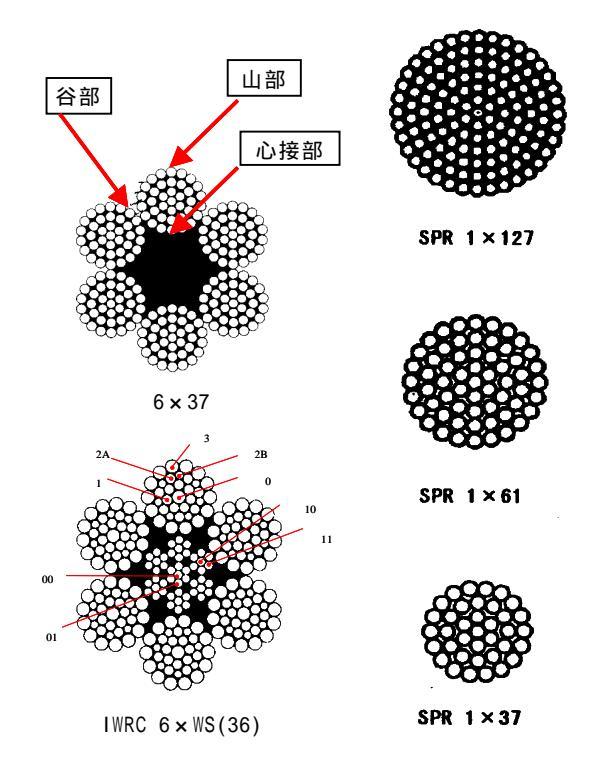
図 2.1.2 供試ロープの断面図

スパイラルロープは、繊維心のストランドと同じ で、心線(₀)の周囲に素線を重ねてより合わせたも

ので、他の2種類の試料と 同様に各層の素線を内部か ら順に 0、1、2、・・・・ 6の記号で表す。したが って、1×127では 6、1 ×61では 4、1×19では 3が最外層素線である。 記号とロープの各層素線と

の対応は、図 2.2.3_1 ~ 図 2.2.3_3 および図 3.2.2_1 ~ 図 3.2.2_8 の各試料に示す。

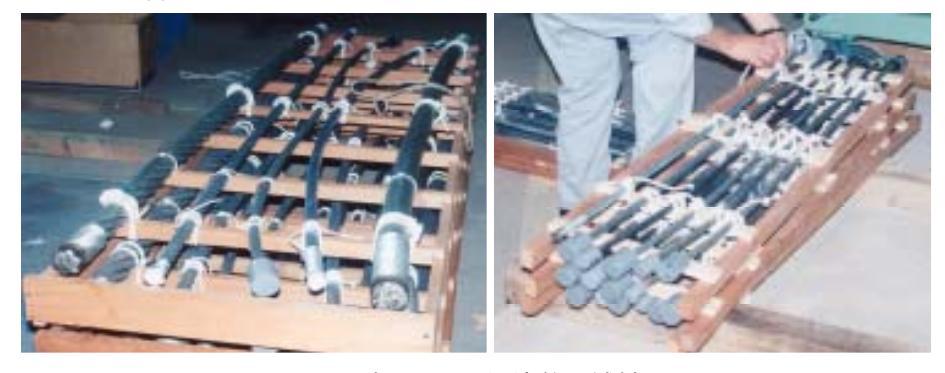
写真2.1.2 浸漬前の試料

試料に用いたロープは JIS G 3525 で定められた 破断荷重による区分 G 種で素線の公称引張強さは 1470N/mm² 級である。表中の記号は、AD(after draw) がめっき後に伸線したもの、FG(final galvanizing)が伸線後にめっきしたものである。め っき付着量は、最外層線の設定値すなわち呼び値で ある。()内に測定値を示す。試料 の亜鉛・アル ミ合金のアルミの含有率は 5%である。

交差よりロープ[6×37]の 30 では、めっき層 の影響を調べるため亜鉛付着量 3 段階、亜鉛・アル

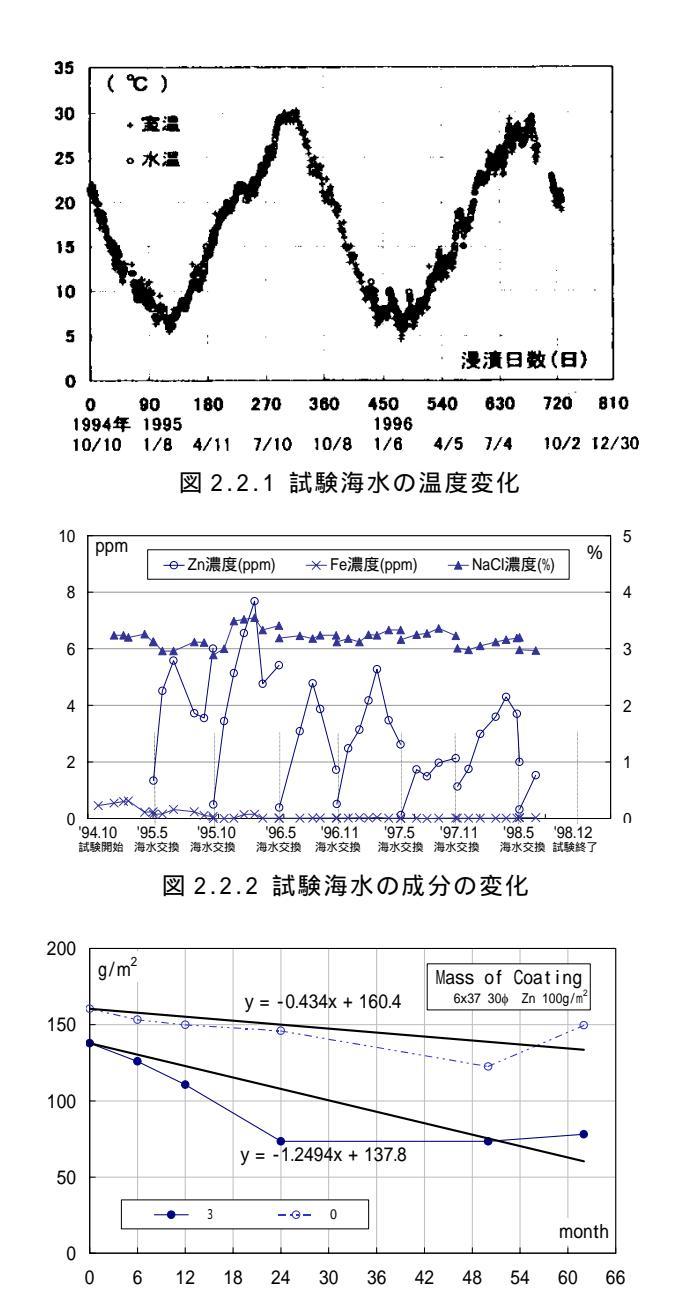
図 2.2.4 近似曲線と近似式の例

この式で係数 *a* は劣化の進行速度で通常は負の値、 *x* は時間、*b* は試験開始前の値で初期値である。最 小二乗法により係数 *a* を求めた。

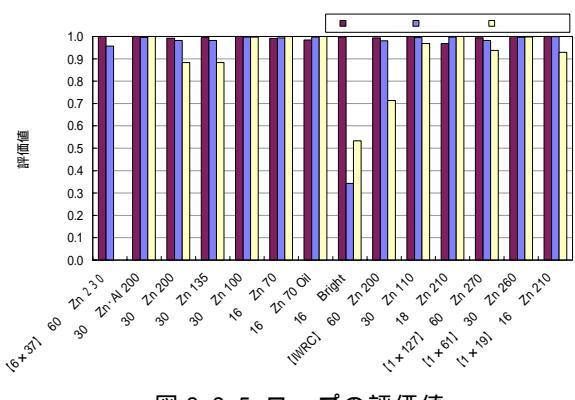
図 2.2.5 ロープの評価値

図 2.2.5 に各試料のロープ径、破断荷重および破 断時の伸びの評価値を示す。ロープ径はほとんど低 下がみられないが、ロープ径の評価値が試料 (6× 37 16 Zn70)で 0.984、試料 (IWRC 18 Zn 110)で 0.968 と低下が現れているが、素線径に変化 がないことから、腐食によるものではなくばらつき による一次関数の傾斜によるものと考えられる。

ロープの破断強度は、裸ロープ試料 (16 裸) の低下が最も大きく評価値は 0.343 に低下している。 めっきロープでは試料 の評価値 0.957 が最も低下 している。破断時の伸びは、破断強度の低下に準じ て低下する傾向である。

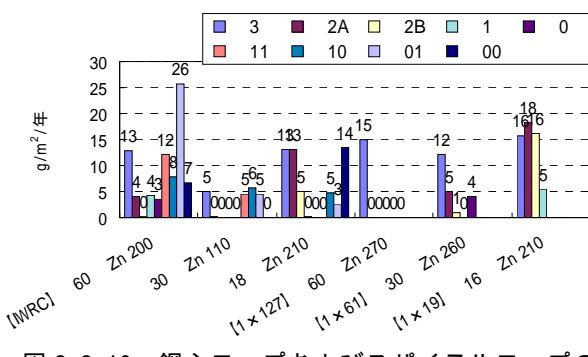
図 2.2.10 鋼心ロープおよびスパイラルロープの 腐食速度

めっき付着量については、図 2.2.8 を補うものと して、全素線のめっきの腐食速度(1 年間のめっき の減少量)を、図 2.2.9 に繊維心(6×37)図 2.2.10 に鋼心(IWRC)とスパイラルロープについて示す。 グラフ棒の頂部の数値は各値である。

繊維心ロープは、外層線のめっきの減少が最も大 きく、心線まで段階的に腐食速度が小さくなってい る。鋼心ロープは、試料 についてみると、外層線 (3)外層線と接するIWRC側ストランド側線(11)、これと接するIWRC心ストランド側線(01) の腐食速度が大きい。これは外層線と段階的に接触 するために、海水が流入し易いためではないかと考 えられる。30、18 と径の異なる試料、試料 についても、腐食速度ゼロとなる素線もあって、全 体的に腐食速度は小さいが、傾向は類似している。 スパイラルロープについて、外層線の低下が最も

大きいが、試料 16 1×19 については、ロープ 径に対して素線径が太く、海水の流通し易いために 上から三層のめっきの減少がほぼ等しい結果となっ たものと考えられる。

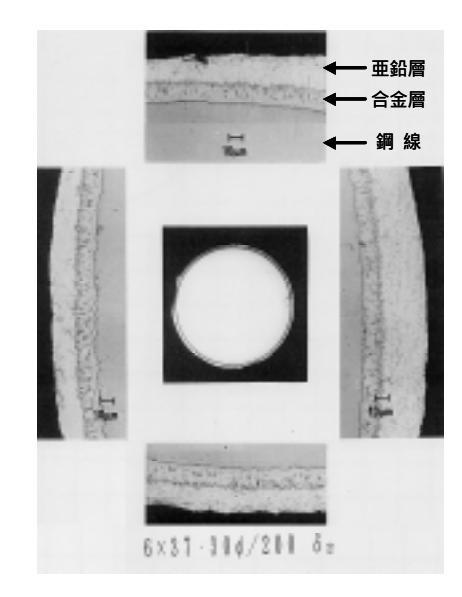
写真 2.2.1 めっき鋼線の断面写真の例

写真 2.2.1 は、めっきを施した鋼線の断面写真の 一例で、めっき鋼線断面全体の顕微鏡写真とそれぞ れの側に対応するめっき層の顕微鏡写真である。め っき層の写真には 10μmのスケールが入っている。 鋼線の径は、1.7mm である。鋼線と亜鉛層の間の合 金層は、溶融亜鉛めっきで生成され、耐食性を増や すことが知られている。犠牲陽極として作用する亜

鉛層と合金層が溶出して、鋼線の表面が露出してか ら鋼線の腐食が始まる。

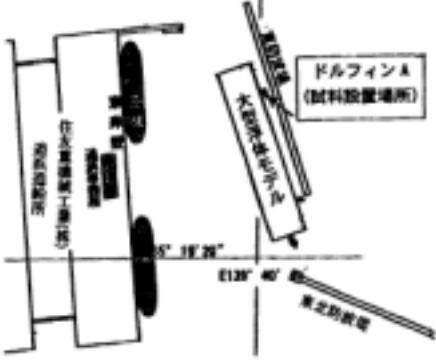
図 3.1.2 浮体構造物の配置

供試ロープを設置したドルフィンA付近の水深は 8m である。波浪は有義波高の平均値が 0.5m 以下、 潮汐は月最大 1.3m である。水温は海面下 0.35m で 最高 26 、最低 8 が観測されている。気温は年間 最高 31 、最低 0 の環境である。

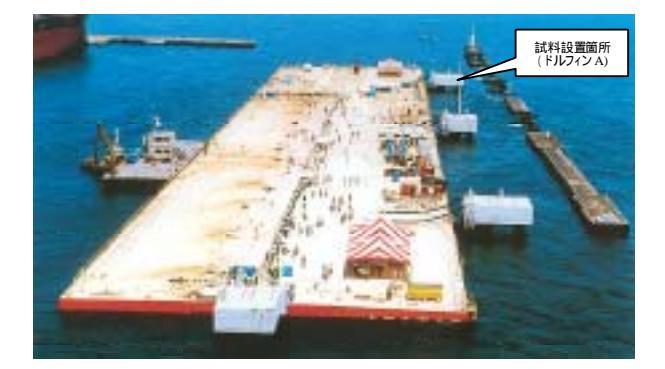
写真3.1.1 暴露試験を実施した浮体構造物

実海域暴露試験では1年間の試験期間中に、3ヶ 月ごとに試料を採取して特性値の変化を調査するた め試料は4セット設置した。試料の長さは5mとし、 上端が平均海面から 2.5m の高さになるように設置 した。試料の上端が平均海面上 2.5m、下端が平均 海面下 2.5m であることから厳密には海上部は飛沫 帯に極めて近く、海中部は浅海部であるが、採取試 料は、海上部、干満帯、海中部に分類して取り扱っ た。また、同一試料について、室内における浸漬試

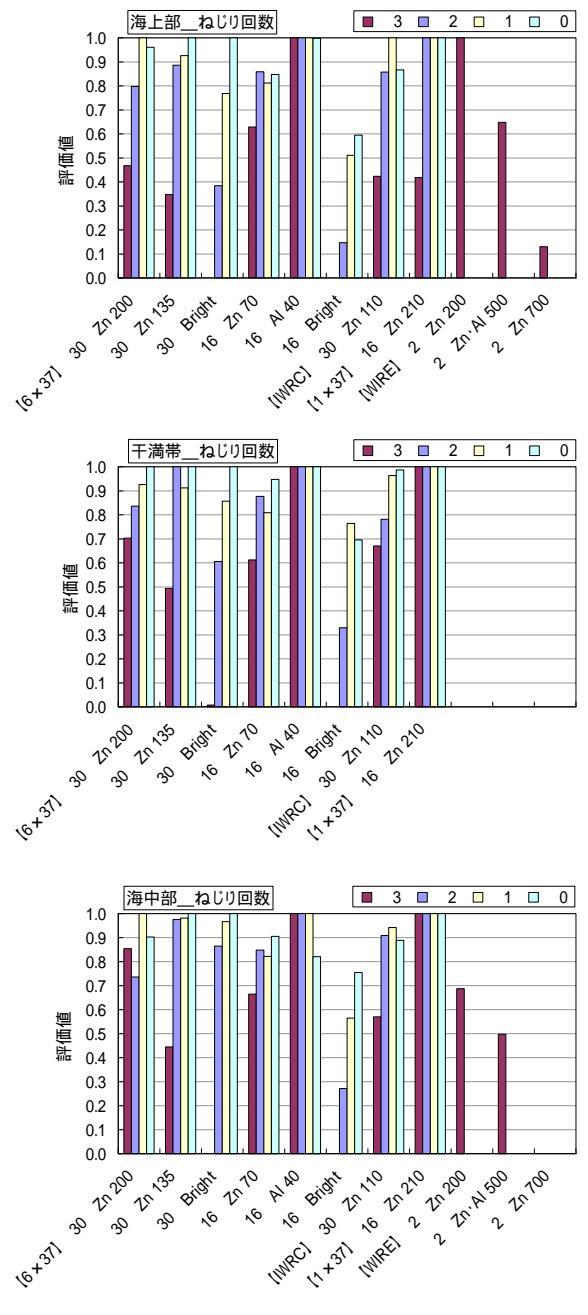
図 3.2.5 各層素線のねじり回数

図 3.2.4 ~ 図 3.2.6 に各層素線の引張強さ、ねじり 回数、めっき付着量の 12 ヶ月間暴露後の評価値を 示す。各図の上から海上部、干満帯、海中部の評価 値で、横軸は試料の種類別にロープ径、めっき付着 量の順で、繊維心、鋼心、スパイラル、めっき鋼線 である。凡例は繊維心ロープおよびスパイラルロー

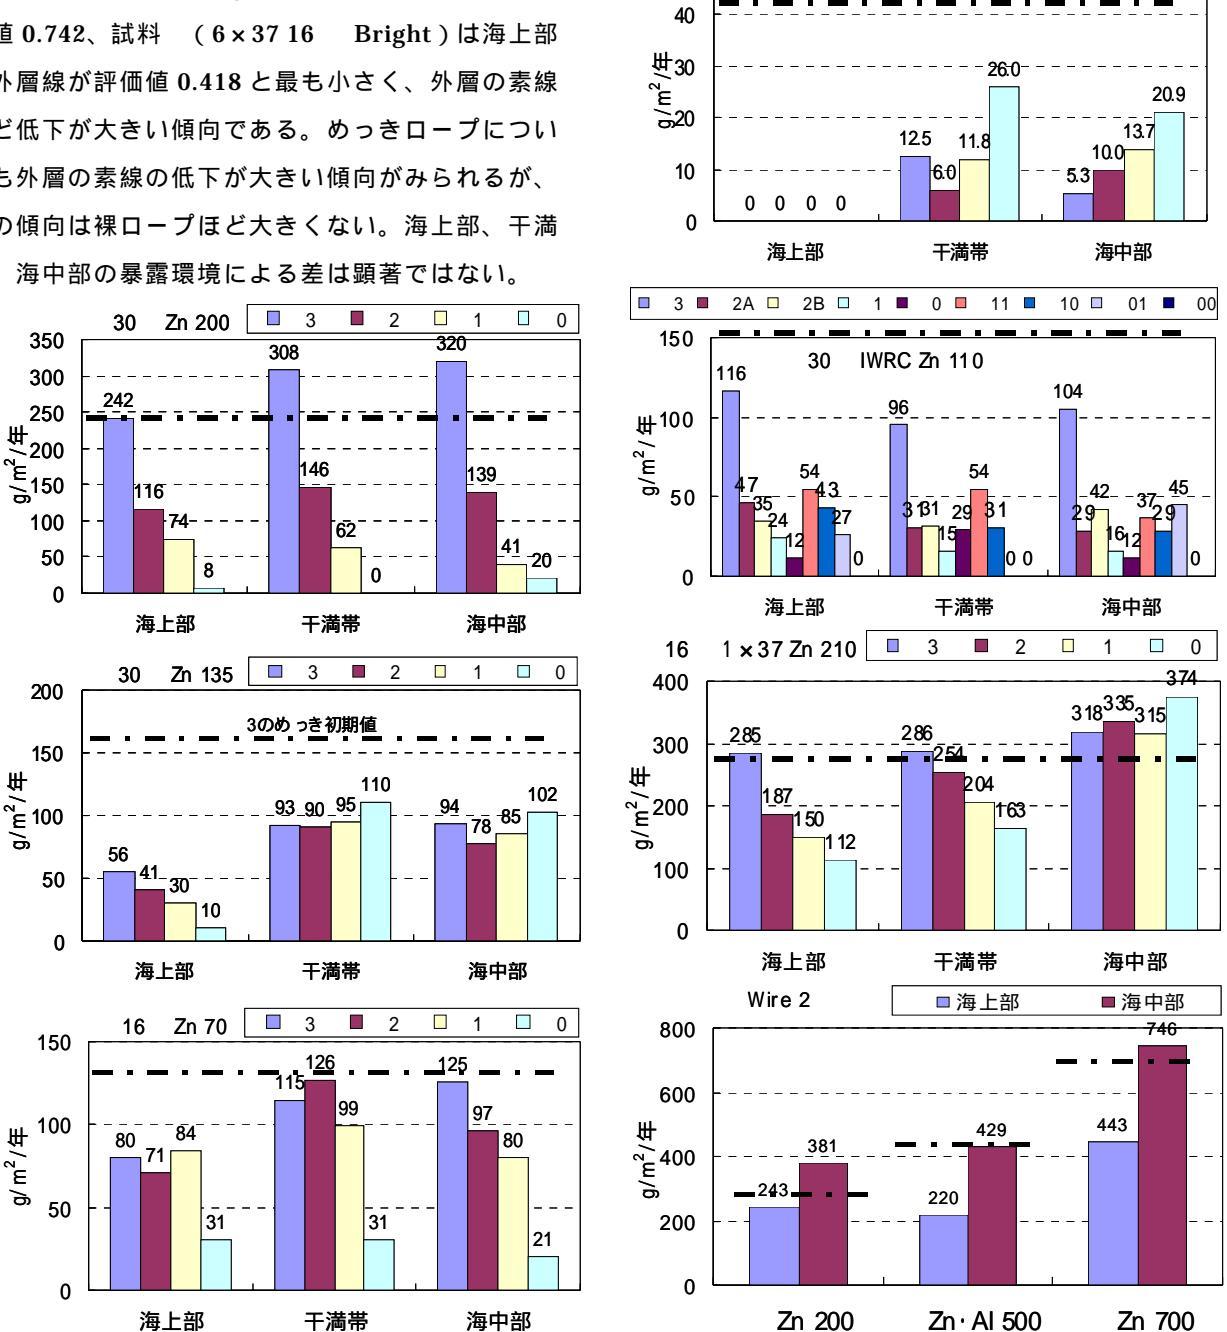
図 3.2.7 めっき付き試料各層素線のめっきの腐食速度

図 3.2.6 のめっき付着量の評価値を補うものとし て、全素線のめっきの腐食速度(1 年間のめっきの 減少量 g/m²/年)を図 3.2.7 に示す。12 ヶ月以内に めっきが溶出してしまった場合には評価値がゼロと なるが、腐食速度は腐食が生じない(評価値=1.0) 場合にゼロとなる。図中の一点鎖線は、外層線のめ っき付着量の初期値である。したがって、この一点 鎖線を交わった時に評価値がゼロとなる。各図外層 線から心線までの腐食速度を海上部、干満帯、海中 部に対して示した。めっき鋼線 2 については、試 料ごとに海上部と海中部の値を示した。頂部の数値 は各棒の値(腐食速度)である。

全体をみると、試料 30 Zn 200 のように外 層線から心線まで段階的に腐食速度が下がる型、試 料 30 Zn135 の干満帯や海中部のように外層 線から心線まで腐食速度がそろう型、試料 16 Al 40 のように外層線から心線まで段階的に腐食速 度が上がる型の三つに分類される。

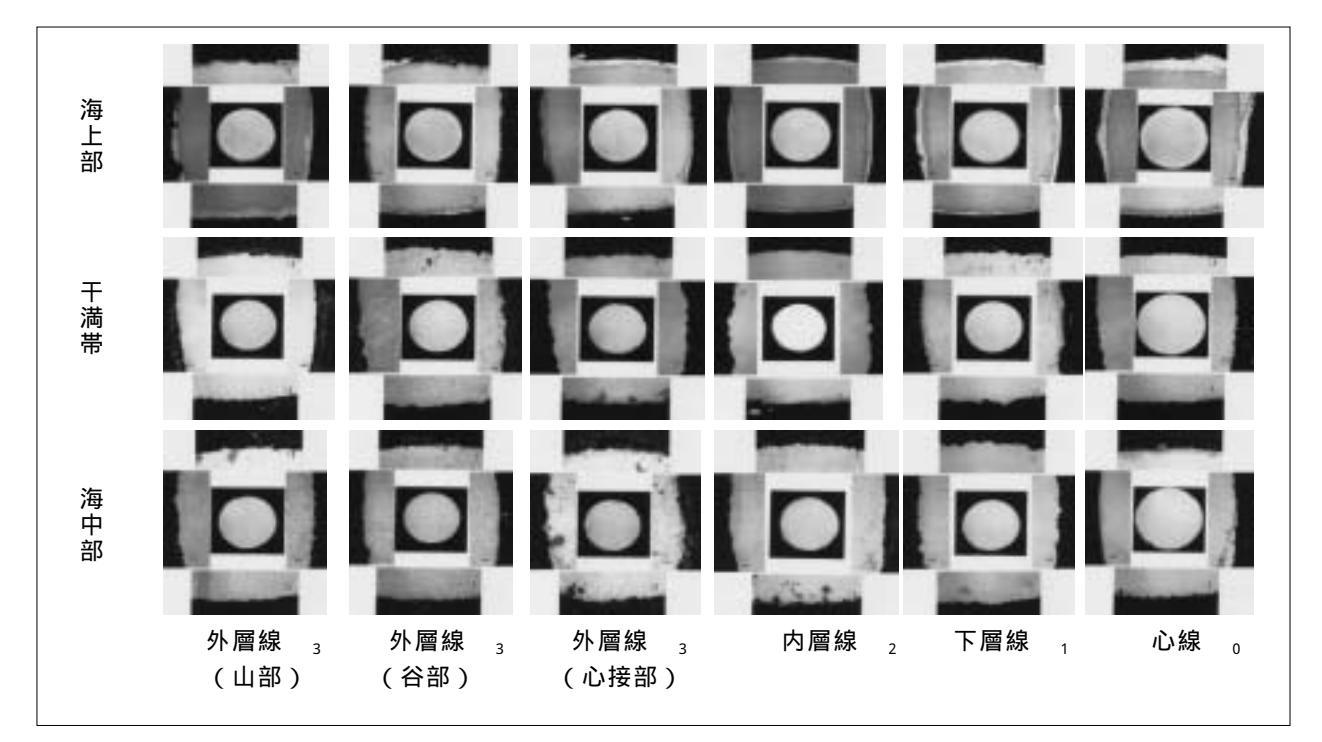
写真 3.2.12 暴露 6 ヶ月後の各層断面 (試料 [× 37 30 Zn 135g/m²])

写真 3.2.12 および写真 3.2.13 に試料 の 6 ヶ月 間および 11 ヶ月間暴露後の各層素線断面の状態を 一例として示す。この写真から腐食の進行状況をみ ることができる。外層素線ほど腐食の進行が大きく、 海上部より干満帯、さらに干満帯より海中部へと腐 食が進行する傾向がみられる。

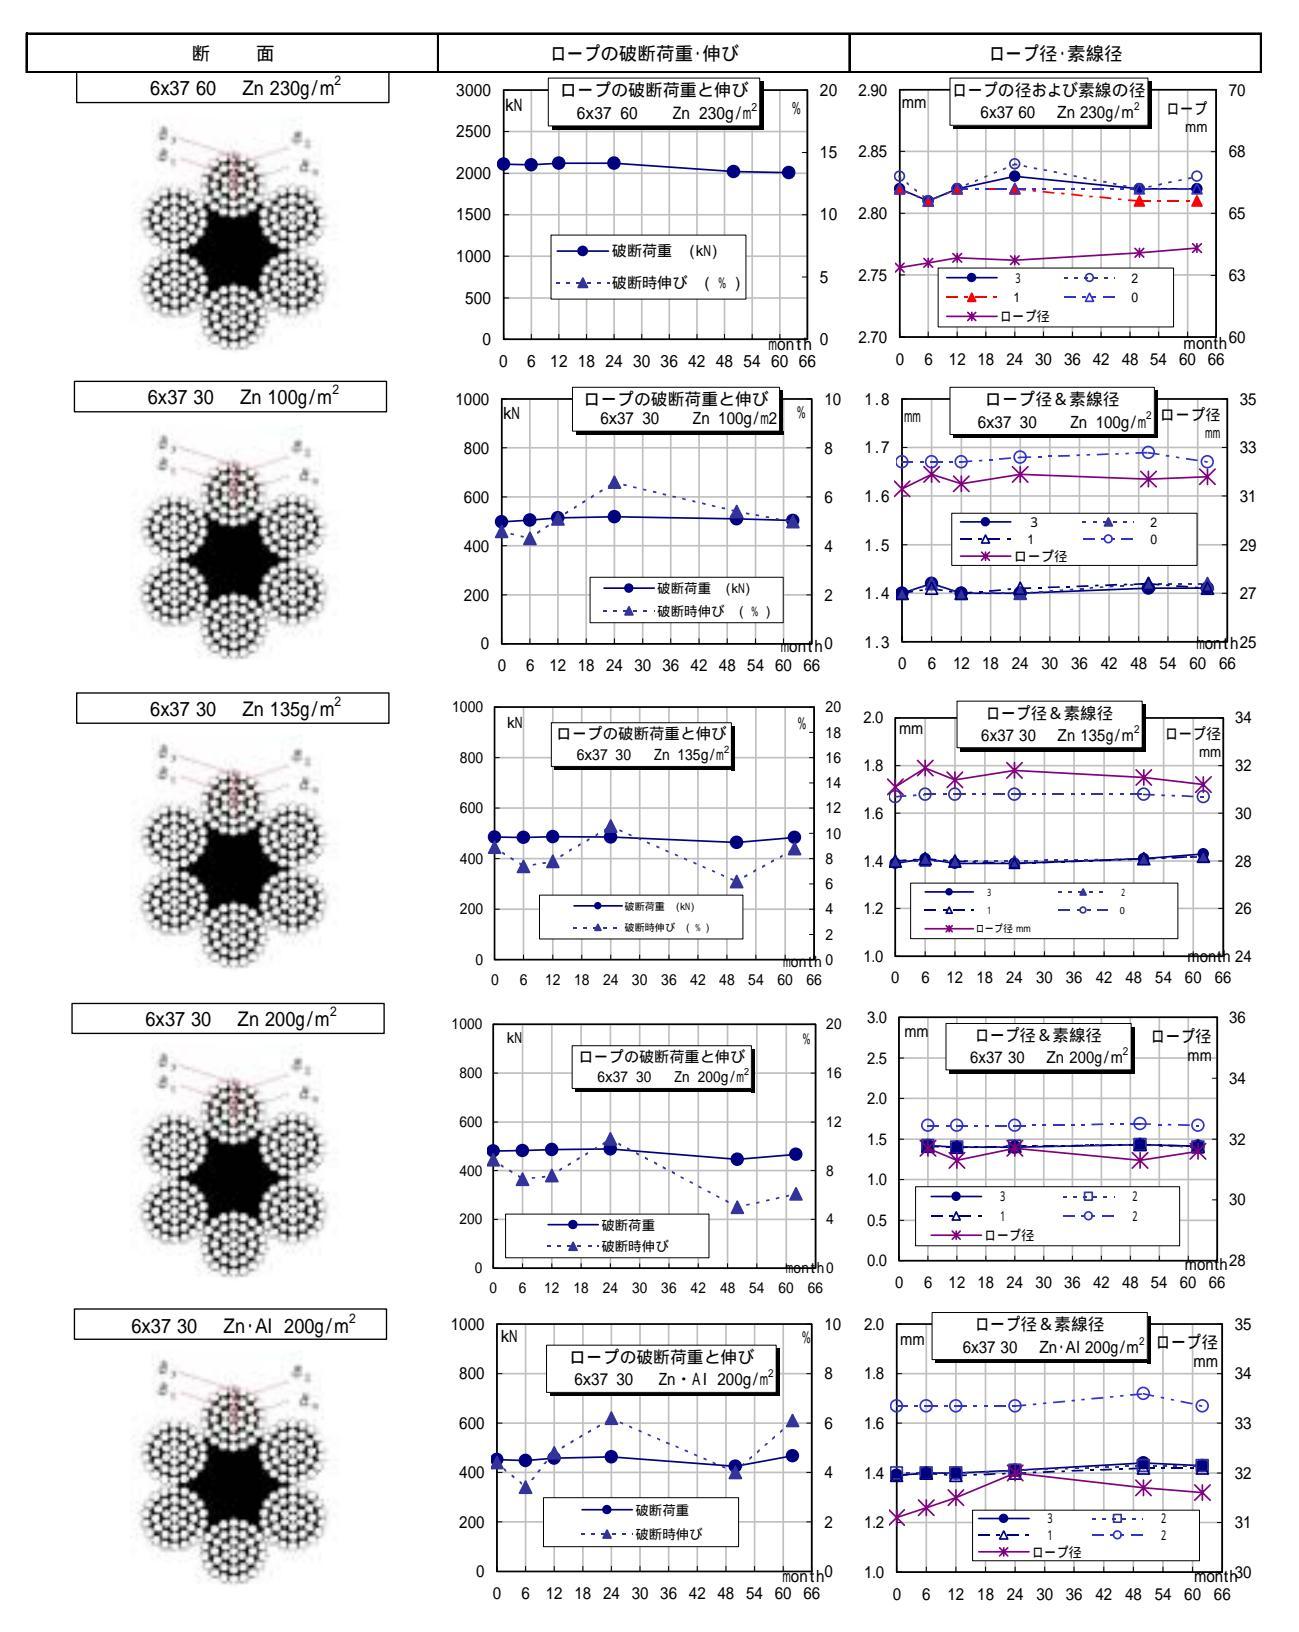
図 2.2.3_1 海水浸漬試験におけるロープ

室内における海水浸漬試験で取得した各ロープお よび素線の特性値の変化を図 2.2.3_1~図 2.2.3_3 (本報告の末尾に添付)に示す。図は 一つの試料に ついて左から(a)ロープの破断荷重と破断時の伸び の変化、(b)ロープ径と素線径の変化、(c)引張強さ、 (d)ねじり回数、(e)めっき付着量の順で並べた。

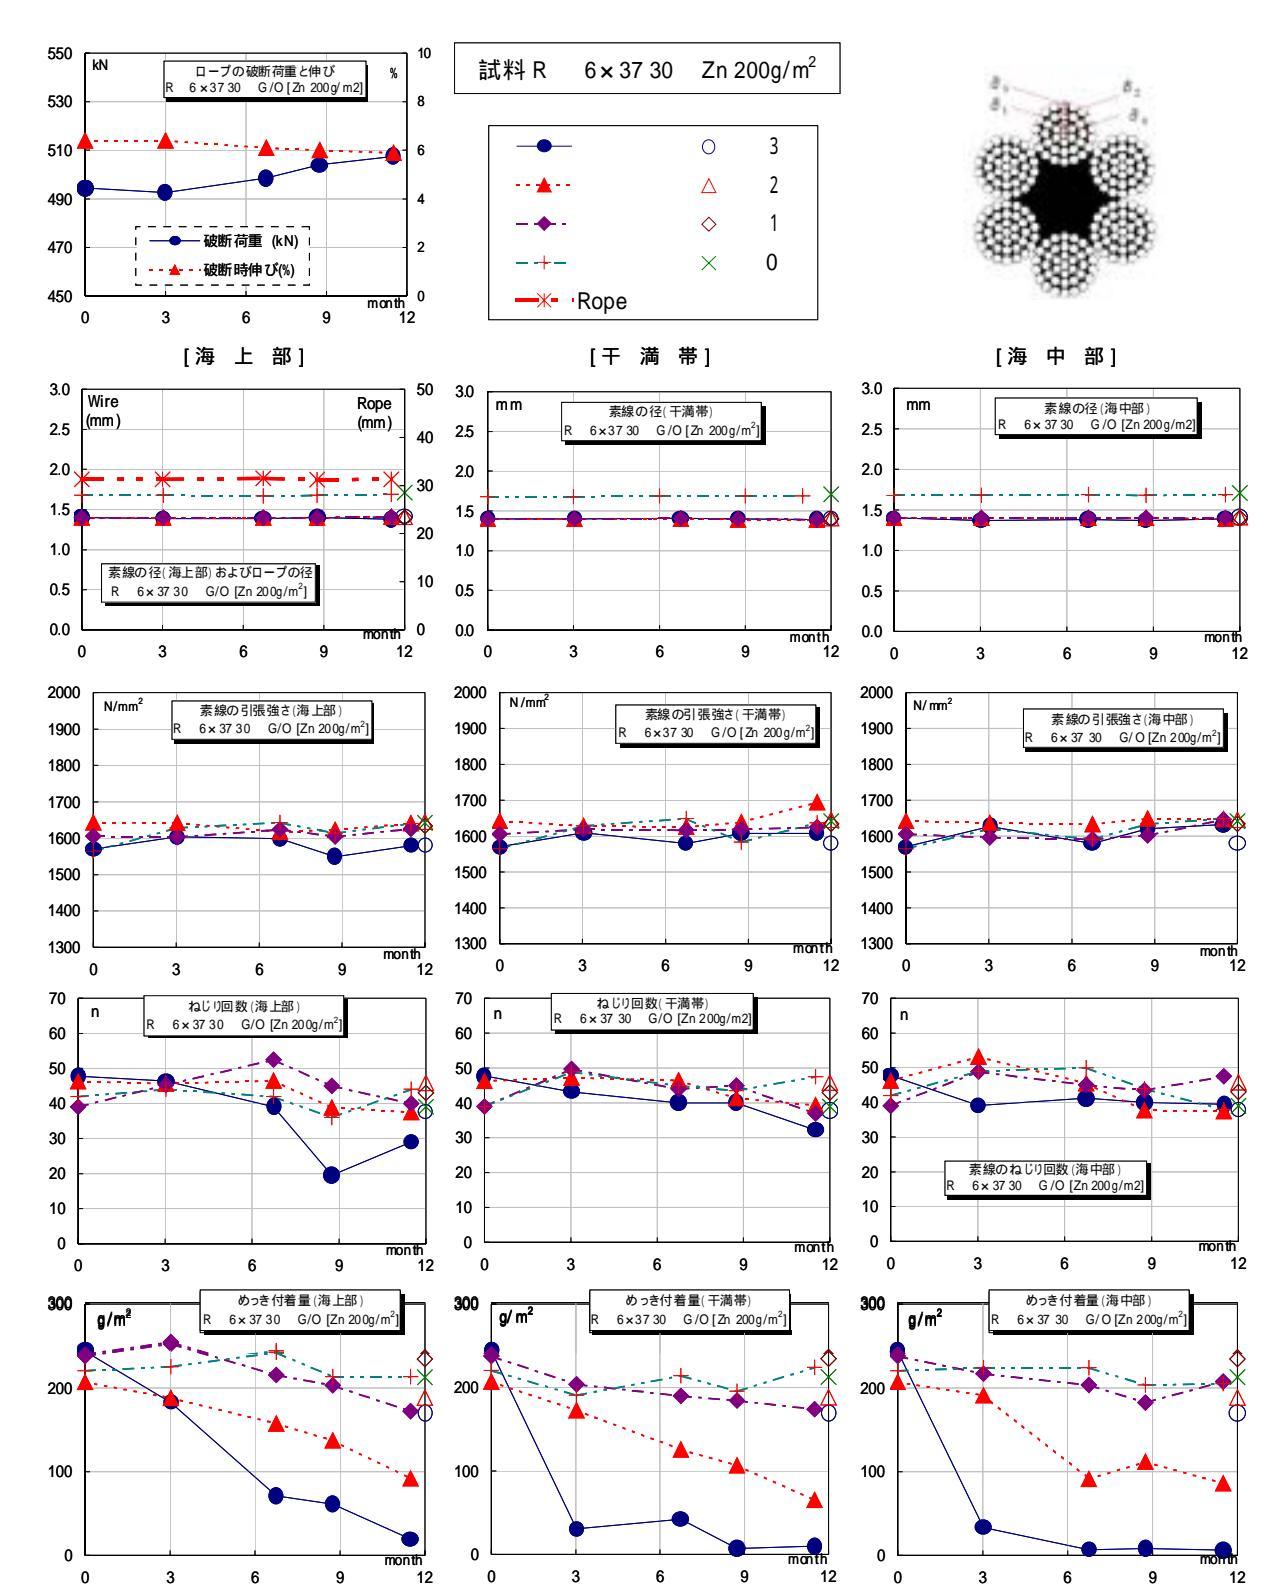
図 3.2.2_1 実海域暴露試験におけるロープおよび各層素線の特性値の変化 (6×37 30 Zn 200 g/m²]

3.2.1 ロープおよび各層素線の特性値 実海域における暴露試験結果(実海域におけるロ ープおよび各層素線の特性値の変化)を図 3.2.2_1 ~図 3.2.2_9(本報告最後部)に示す。最上段の図 はロープの破断強度と伸び、凡例および試料の断面 である。下の四段は海上部、干満帯、海中部の列に 素線の径、引張強さ、ねじり回数、めっき付着量の 順に並べた。ロープ径の変化は、海上部の素線の径 と併せて図示した。各図の 12 ヶ月の軸上にある白 抜きの記号は、実海域の暴露試験と同じ 11 ヶ月間 室内実験の海水タンクに浸漬した試料の測定値であ る。実海域暴露試験で取得した各特性値の変化は、 室内浸漬試験と同様に一次関数で近似し、12 ヶ月間 暴露後の特性値 y12を初期値 b で除して評価値とし た。

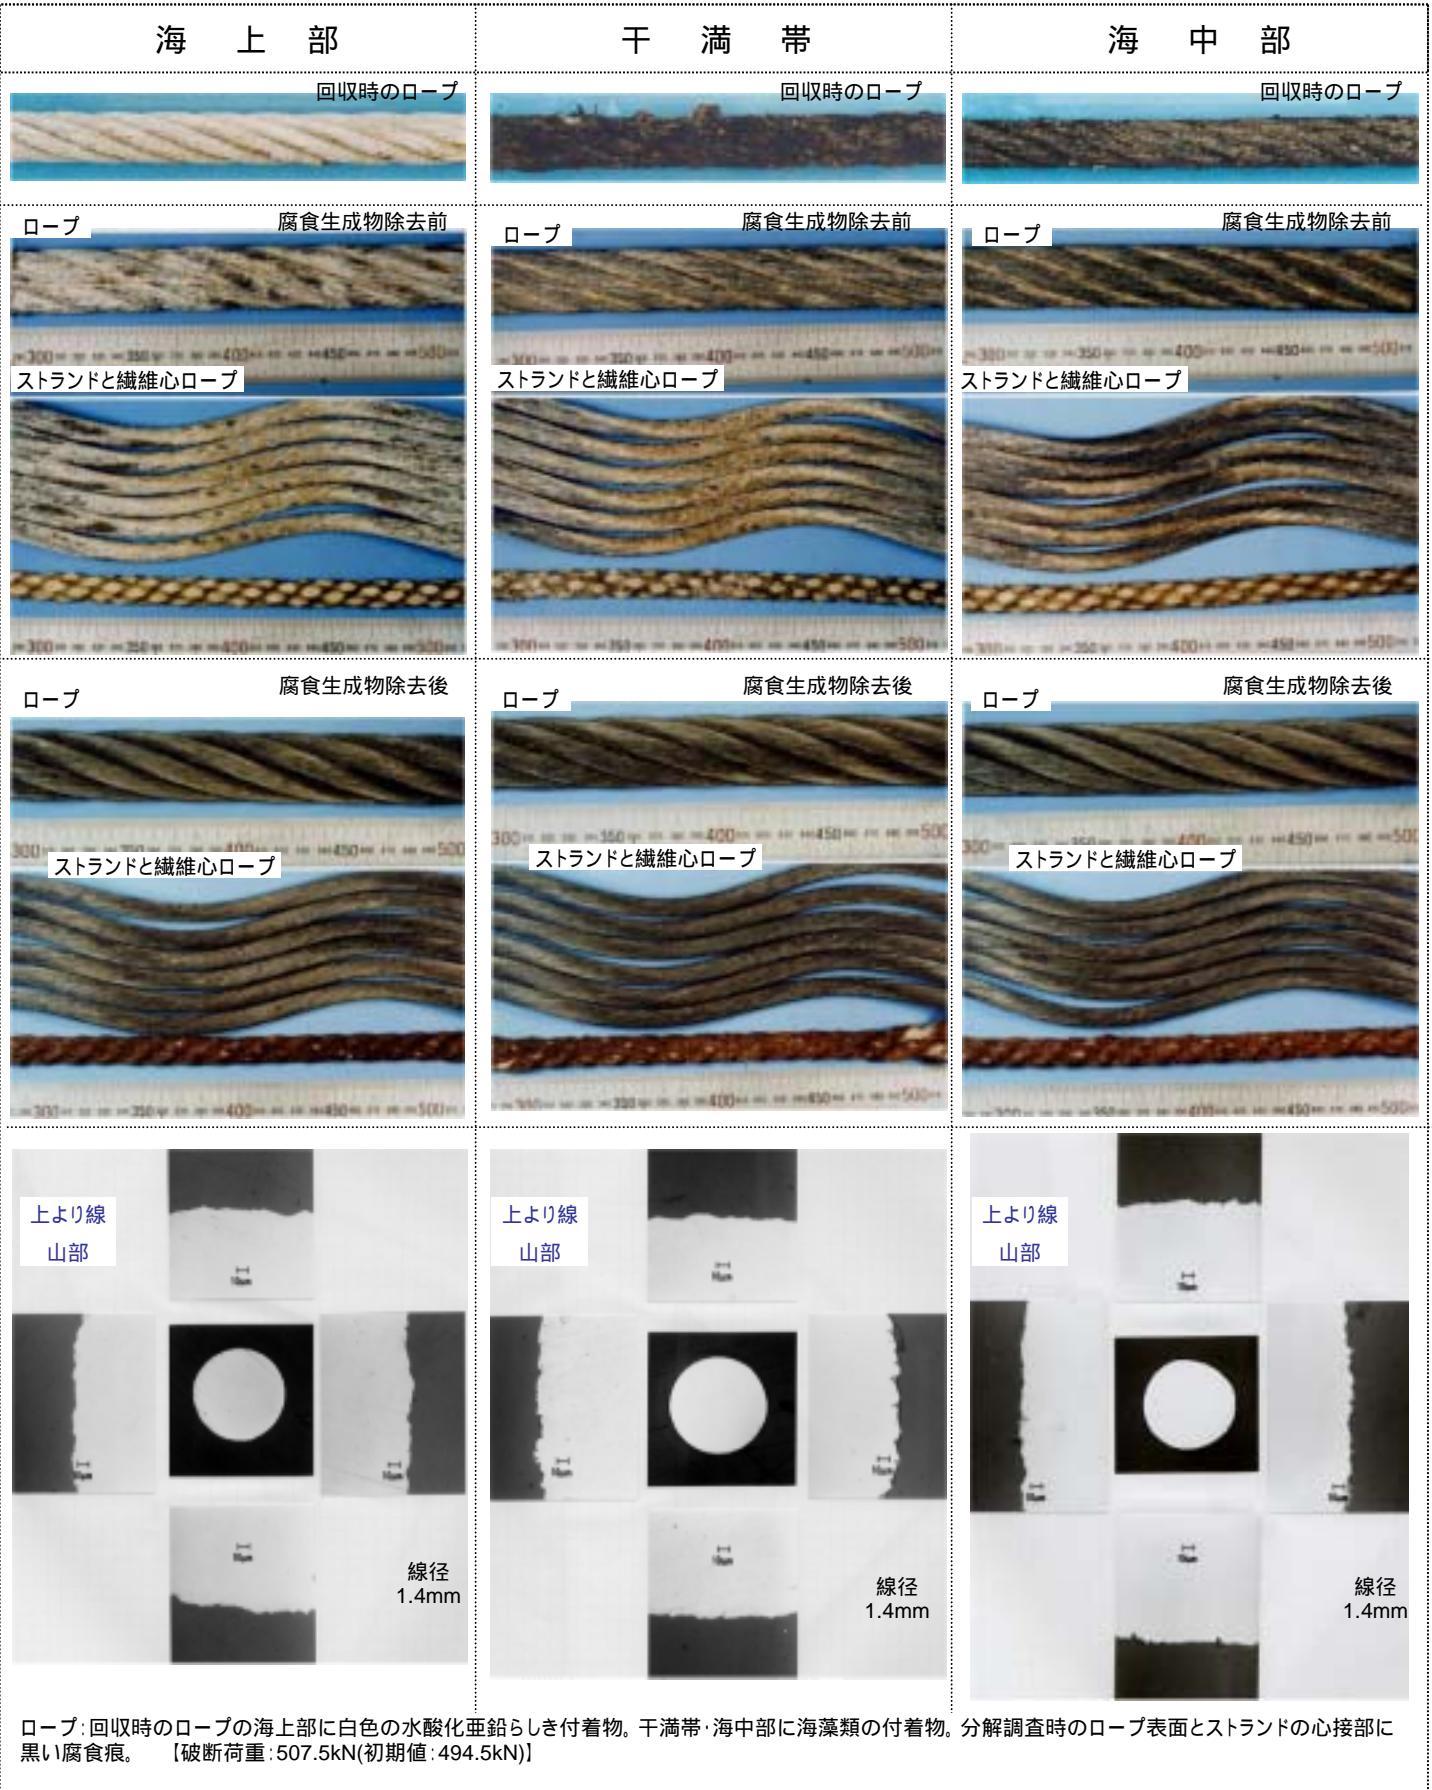
写真3.2.1_4 試料 [6×37 30 Zn200g/m²] 暴露期間 11ヶ月(設置:1/27、回収:12/17)

断 面:海上部、干満帯、海中部のほぼ全面で腐食進行。

写真 3.2.1_1~4(試料 Zn 200g/m²)、写真 3.2.2._1~4(試料 Zn 135g/m²)から、暴露期間 の経過とともにめっき層が溶出し、次に合金層が溶 出して鋼線へと腐食が進行する過程をみることがで きる。3ヶ月を経過する頃には、すでに鋼線の腐食 が始まっていることがわかる。暴露環境が海上部、 干満帯、海中部へと下がるほど腐食の進行が大きく なる傾向である。

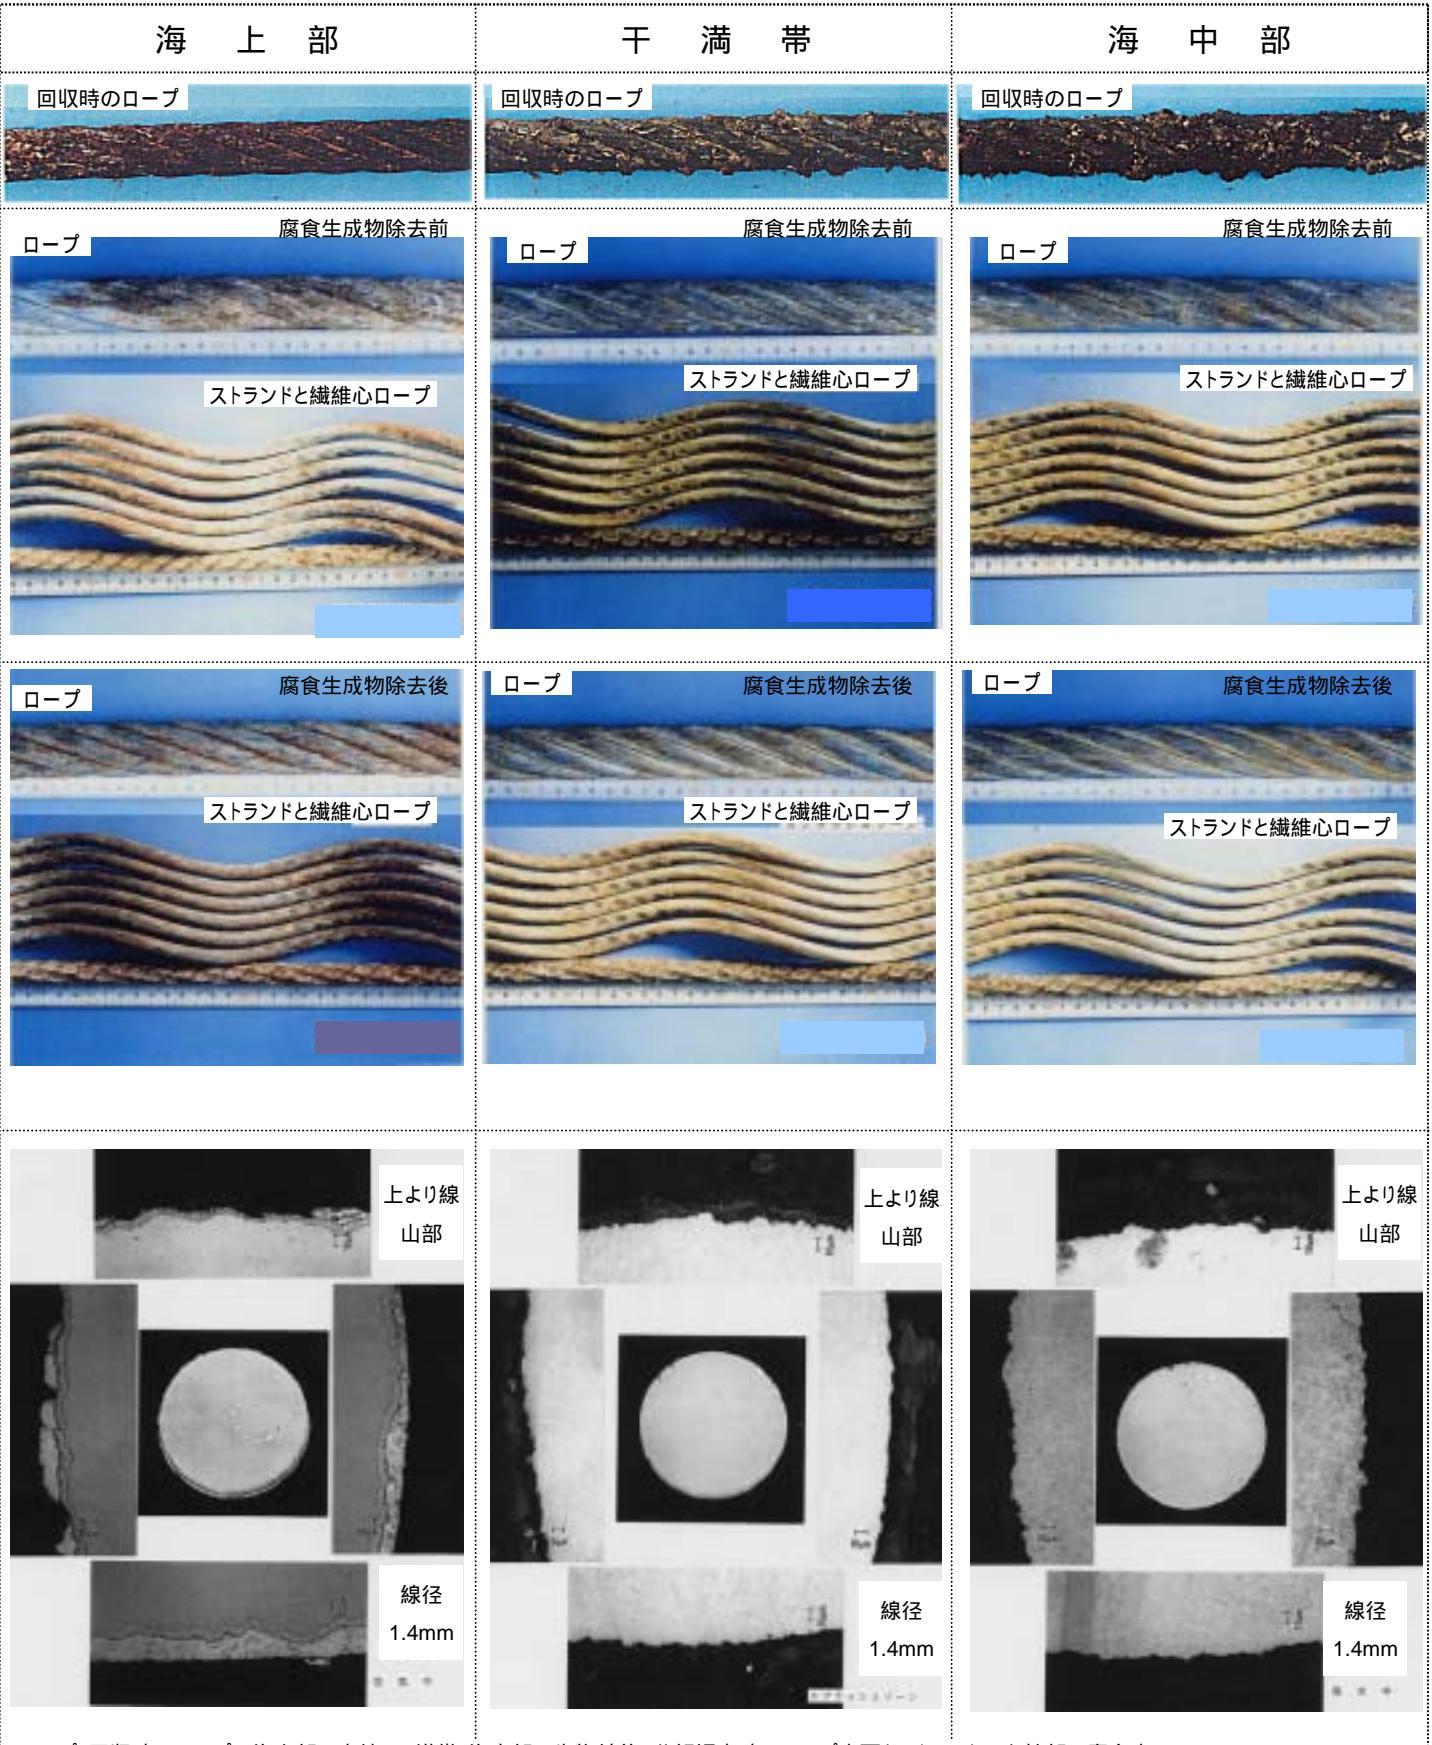
写真3.2.2_2 試料 [6×37 30 Zn135g/m²] 暴露期間 6ヶ月(設置:1/27、回収:8/5)

ロープ:回収時のロープの海上部に赤錆、干満帯・海中部に生物付着。分解調査時のロープ表面とストランドの心接部に腐食痕。 【破断荷重:538kN(初期値:532kN)】

断 面:海上部1/4面に合金層、2/4、3/4面にめっき層残存、4/4面一部にめっき層残存。干満帯、海中部全面で腐食進行。

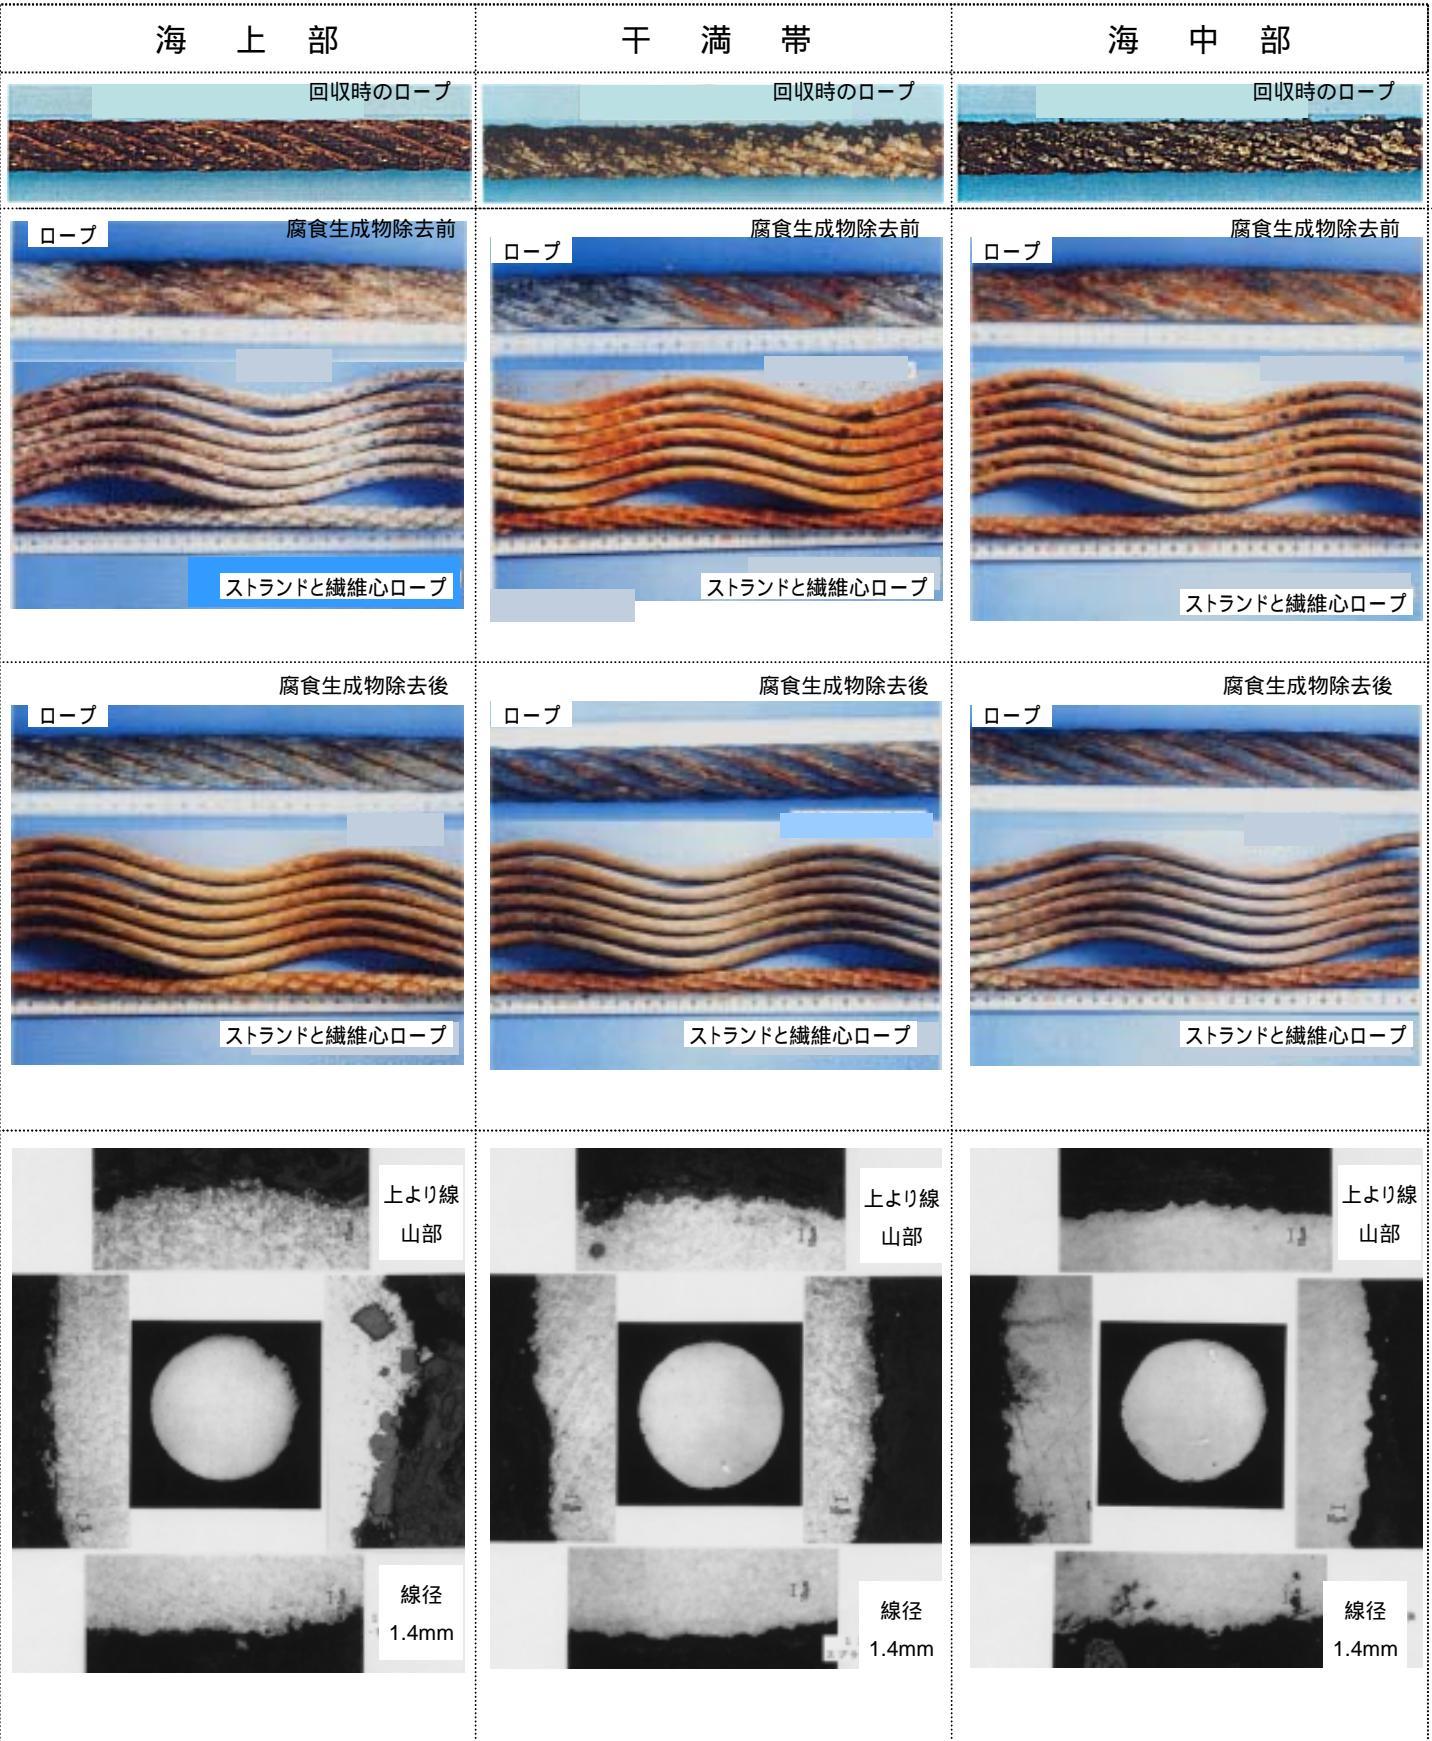
写真3.2.2_4 試料 [6×37 30 Zn135g/m²] 暴露期間 11ヶ月(設置:1/27、回収:12/17)

ロープ:回収時のロープの海上部で赤鏥。 干満帯・海中部で貝類の付着物。 分解調査時のロープに赤錆と腐食痕。 ストランドの心接部に腐食痕。 【破断荷重: 500kN(初期値: 532kN)】

断 面:海上部、干満帯、海中部全面で腐食進行。めっき層のスケールは10µm。

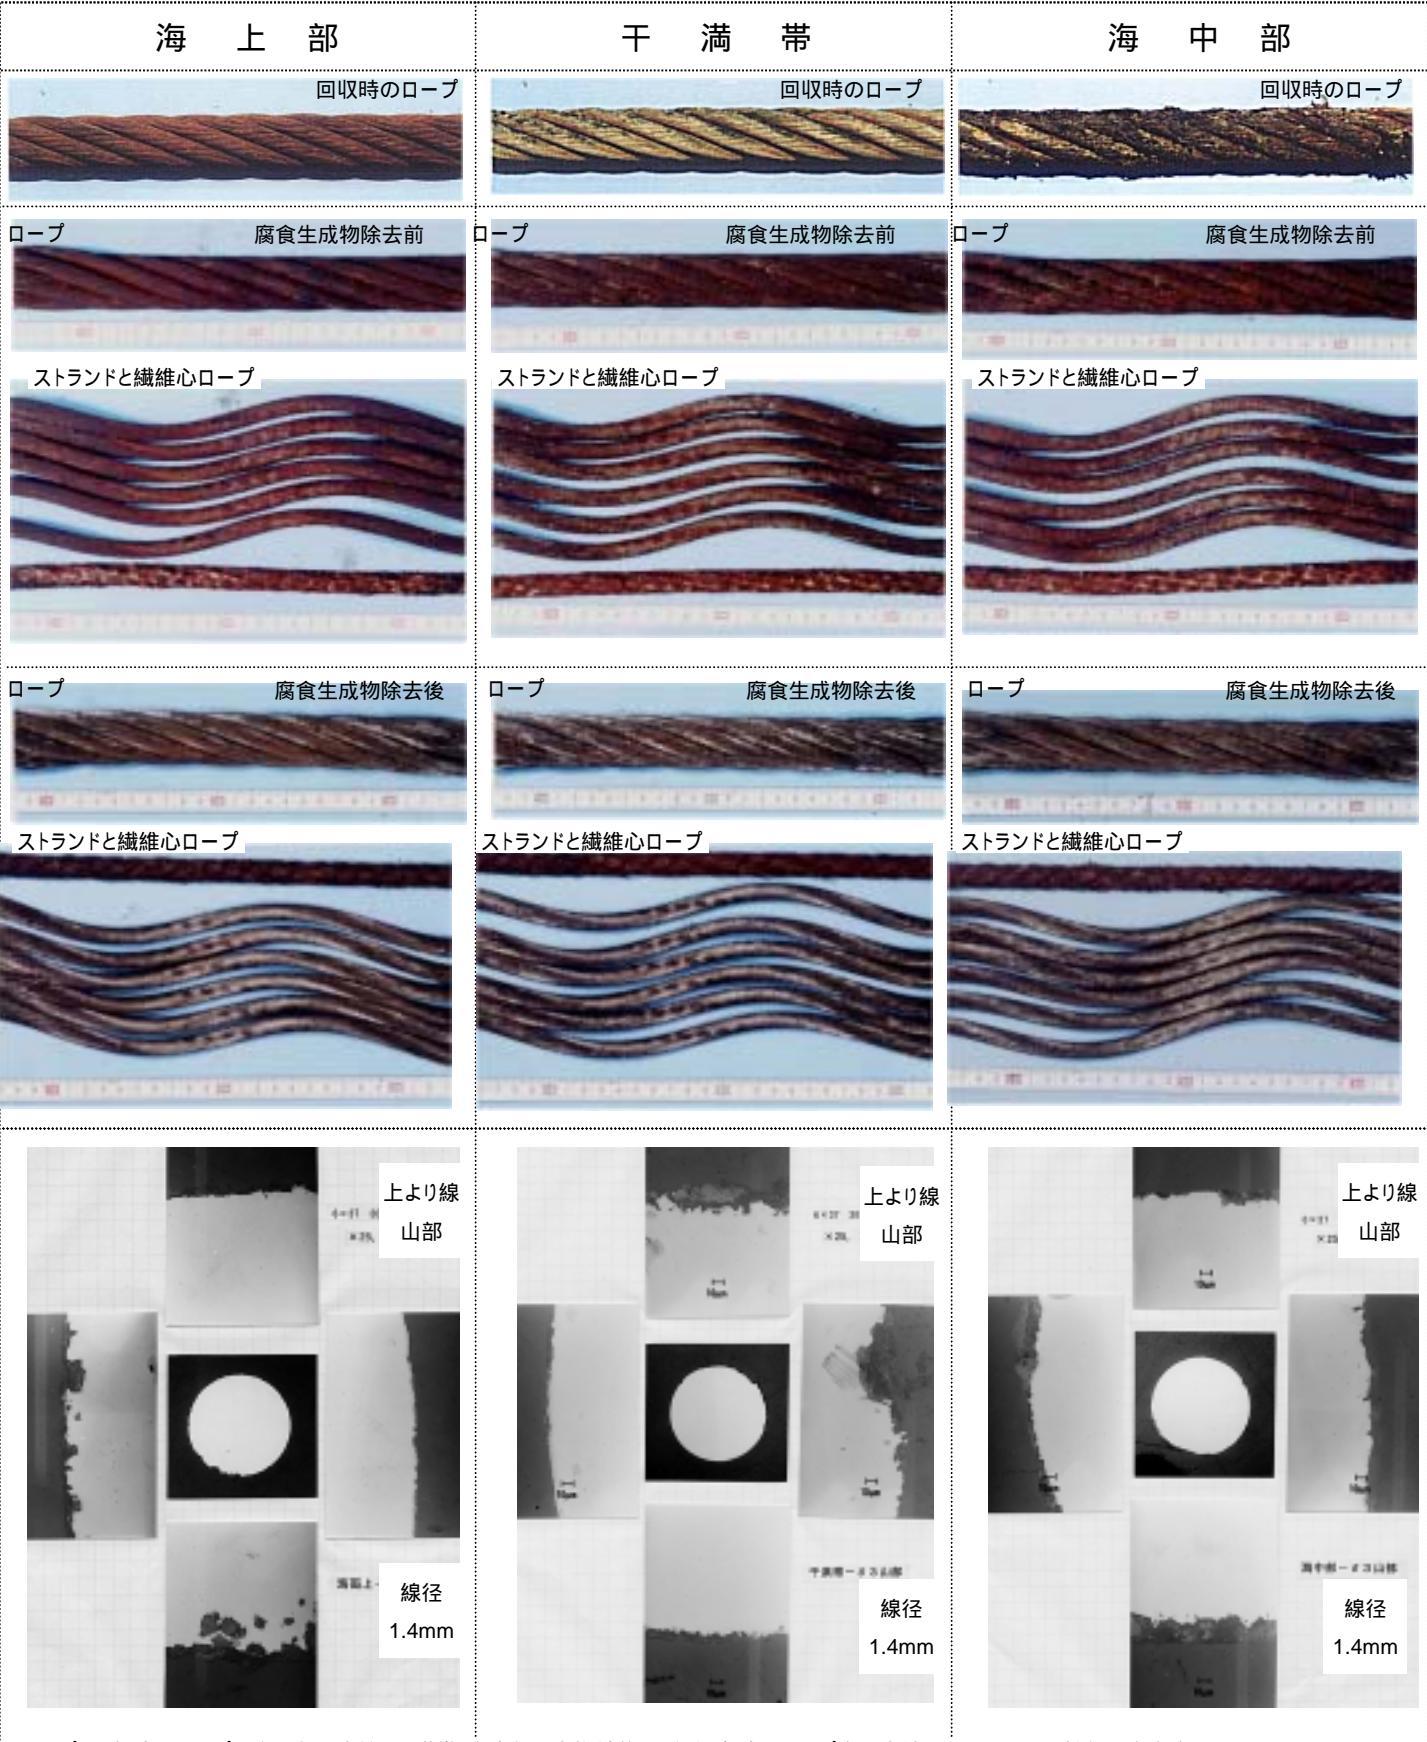
写真3.2.3 1 試料 [6×37 30 めっきなし]暴露期間 3ヶ月(設置:1/27、回収:4/24)

ロープ:回収時のロープの海上部で赤鏥。 干満帯・海中部で生物付着。 分解調査時のロープ全面赤錆。 ストランドの心接部に腐食痕。 【破断荷重:509kN(初期値:520kN)】

断 面:海上部·干満帯·海中部全面で腐食進行。めっき層のスケールは10µm。

写真 3.2.3_1~4(試料 [6×37 30 Bright])お よび写真 3.2.7_1~4(試料 [6×37 16 Bright]) は、いずれも裸ロープ(Bright)と呼ばれるめっき のない試料で、試験開始と同時に海上部、干満帯、 海中部ともに腐食が始まり、3 ヶ月経過時にはかな り進行していることがわかる。裸ロープについては、 30 より 16 の試料が腐食の進行が大きい。これは、 表 3.2.1 の引張強さおよびねじり回数の評価値を裏 付けるものとなっている。 写真 3.2.4_1~4(試料 [IWRC 6×WS(36)])は、 海上部では 11 ヶ月暴露後に合金層が残っているの がみられる。写真 3.2.5 は試料 [6×37 16 Zn 70g/m²]で腐食の進行が小さく、素線断面に変化が みられるのは 11 ヶ月間暴露後の海中部のみである。 写真 3.2.6 は試料 [6×3716 Al 70g/m²]で、11 ヶ月暴露後の海中部についてもめっき層が全周に残 っているのがみられる。
