海水によるワイヤロープの腐食劣化の研究

Study on Corrosion Degradation of Wire Rope in Sea Water

Abstract

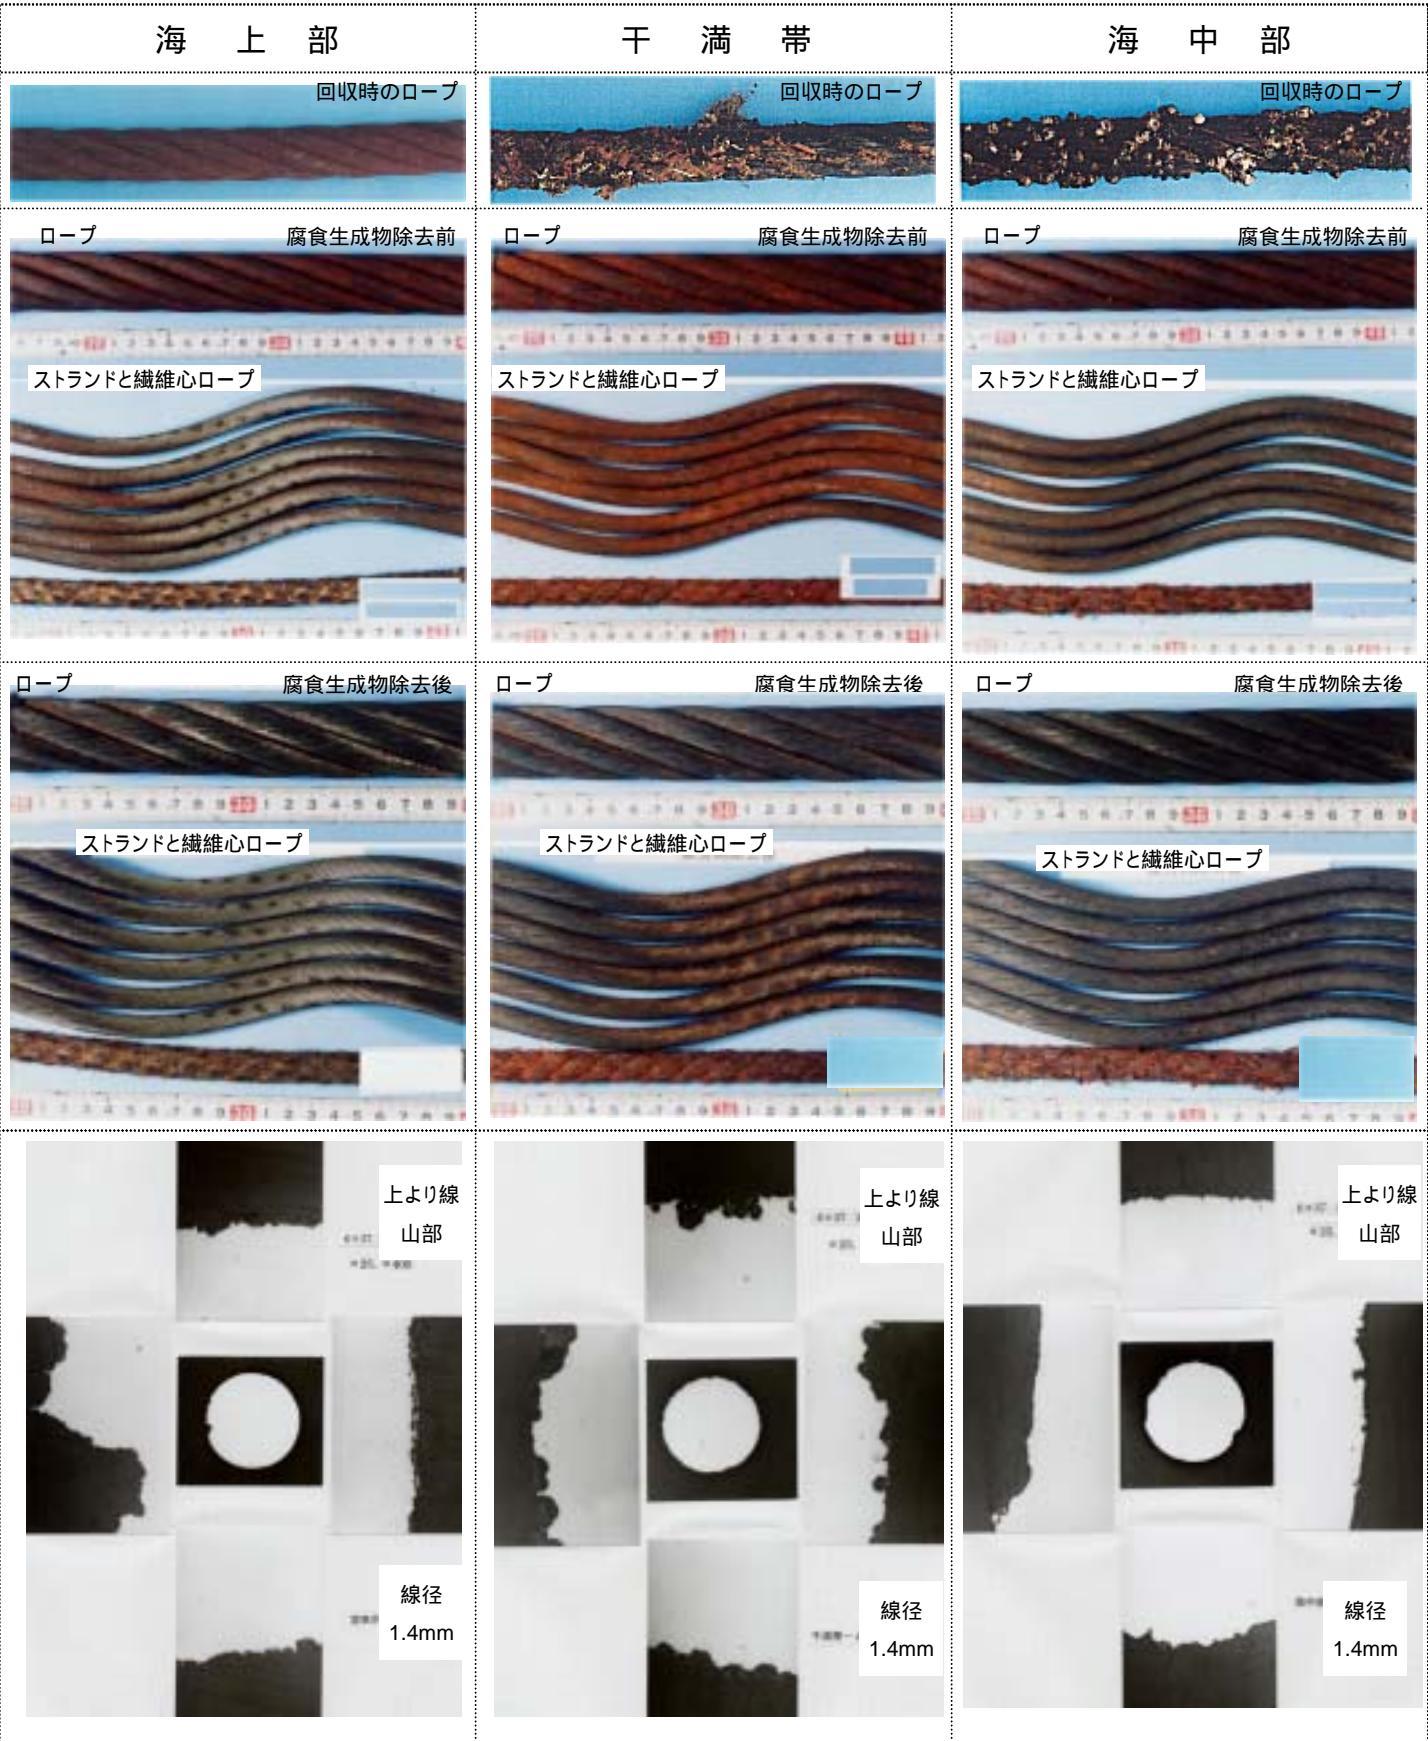
写真3.2.3 2 試料 [6×37 30 めっきなし] 暴露期間 6ヶ月(設置:1/27、回収:8/5)

ロープ:回収時のロープの海上部で赤縮。 干満帯・海中部で生物付着。 分解調査時の腐食生成物除去前のロープに全面赤縮。 ストランドの心接部に腐食 痕。 【破断荷重:465.5kN(初期値:520kN)】

断面:海上部·干満帯·海中部全面で腐食進行。めっき層のスケールは10µm。

写真 3.2.3_1~4(試料 [6×37 30 Bright])お よび写真 3.2.7_1~4(試料 [6×37 16 Bright]) は、いずれも裸ロープ(Bright)と呼ばれるめっき のない試料で、試験開始と同時に海上部、干満帯、 海中部ともに腐食が始まり、3 ヶ月経過時にはかな り進行していることがわかる。裸ロープについては、 30 より 16 の試料が腐食の進行が大きい。これは、 表 3.2.1 の引張強さおよびねじり回数の評価値を裏 付けるものとなっている。 写真 3.2.4_1~4(試料 [IWRC 6×WS(36)])は、 海上部では 11 ヶ月暴露後に合金層が残っているの がみられる。写真 3.2.5 は試料 [6×37 16 Zn 70g/m²]で腐食の進行が小さく、素線断面に変化が みられるのは 11 ヶ月間暴露後の海中部のみである。 写真 3.2.6 は試料 [6×3716 Al 70g/m²]で、11 ヶ月暴露後の海中部についてもめっき層が全周に残 っているのがみられる。

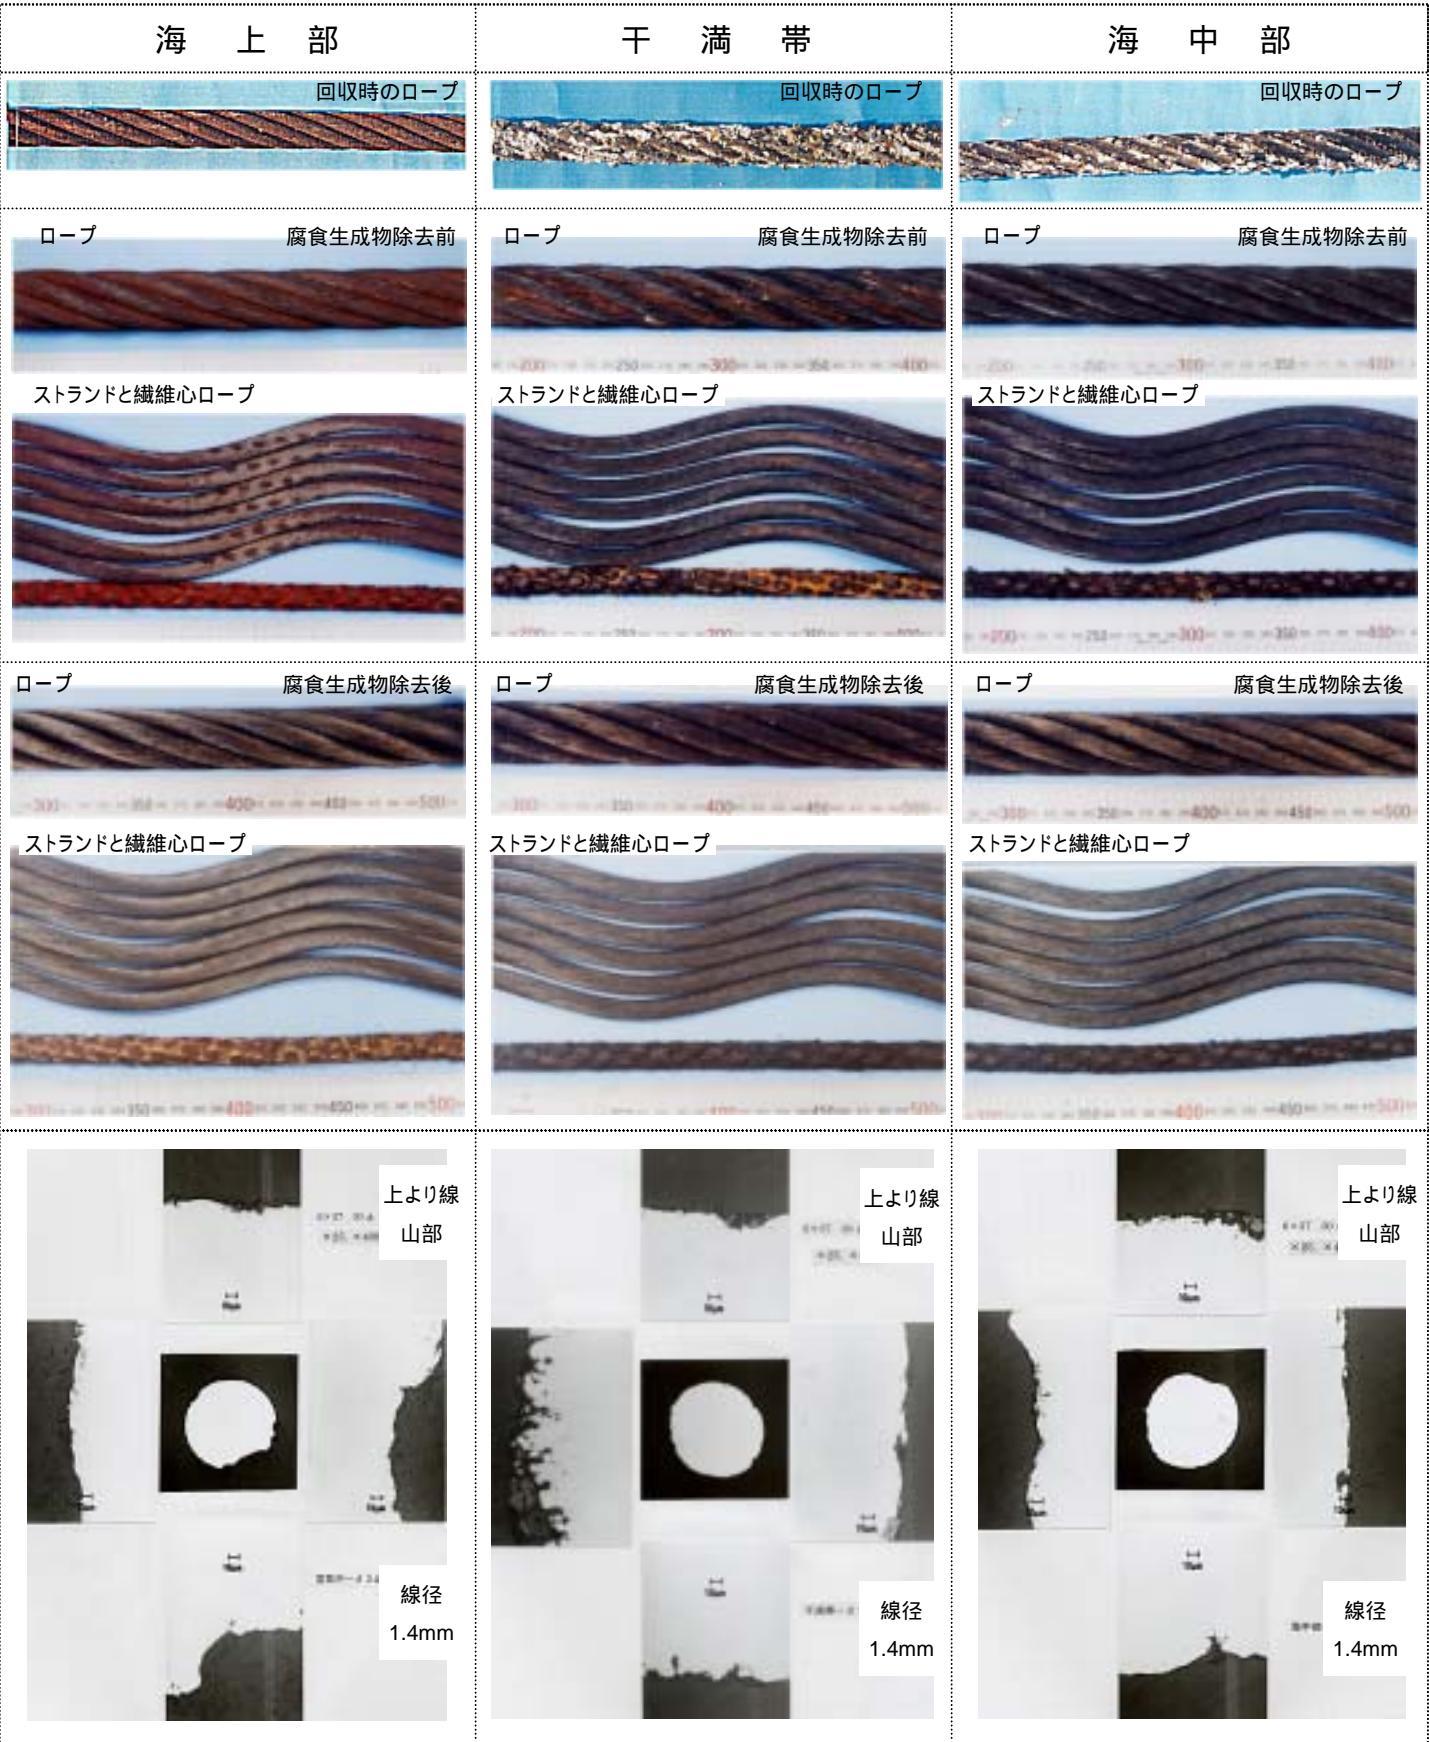
写真3.2.3 3 試料 [6×37 30 めっきなし]暴露期間 9ヶ月(設置:1/27、回収:10/3)

ロープ:回収時のロープ海上部で赤鏥。 干満帯・海中部で貝類の付着。 分解調査時の腐食生成物除去前のロープ表面は全面赤鏥。 ストランドの心接部に 腐食痕。 【破断荷重: 453.5kN(初期値: 520kN)】

断 面:海上部·干満帯·海中部全面で著しい腐食進行。めっき層のスケールは10µm。

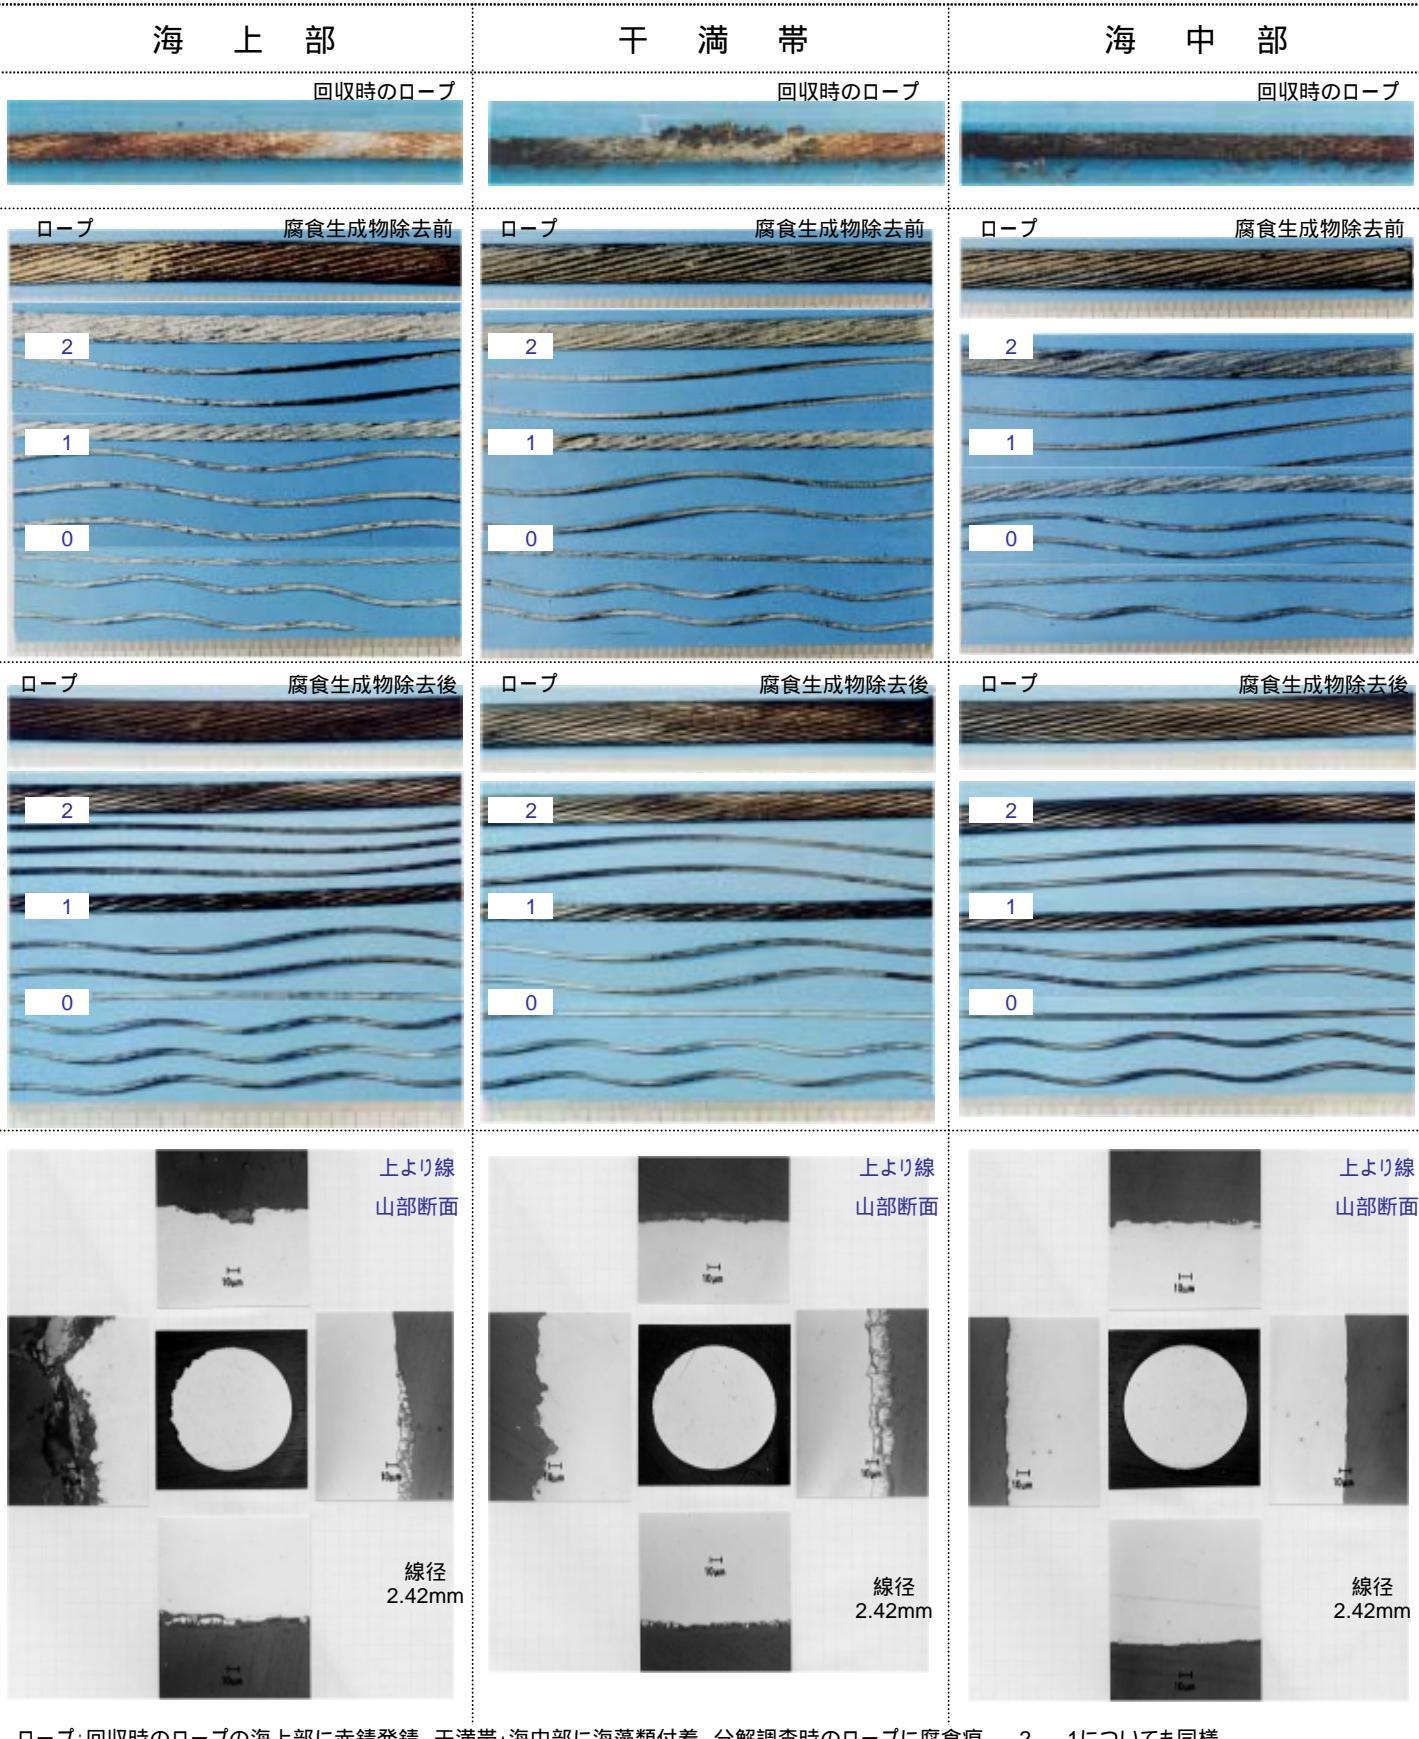
写真3.2.8 4 試料 [1×37 16 Zn210g/m²]暴露期間 11ヶ月(設置:1/27、回収:12/17)

ロープ:回収時のロープの海上部に赤錆発錆。干満帯·海中部に海藻類付着。分解調査時のロープに腐食痕、 2、 1についても同様。 【破断荷重:273kN(初期値:271kN)】

断 面:海上部2/4,3/4面に合金層残存、1/4,4/4に腐食。干満帯2/4面に合金層残存、1/4,3/4面合金層の溶出後,4/4面に腐食。海中部全面で合金層の溶 出後。めっきのスケールは10μm。

写真 3.2.8_1~4 は試料 [1×37 30 Zn 210g/m²]で、海上部、干満帯、海中部がほぼ均等に

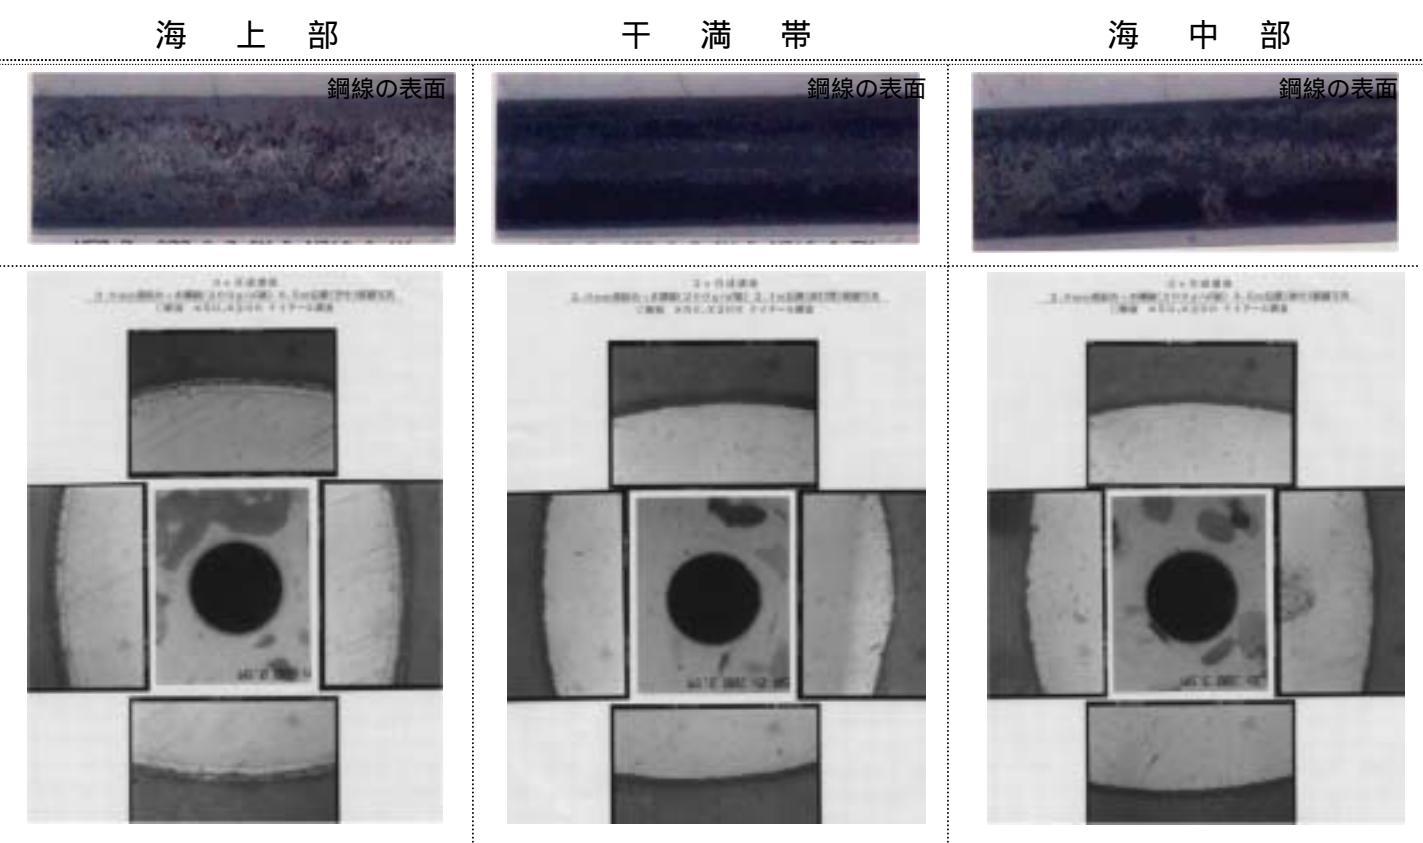
写真3.2.9_1 試料 [2 Zn 200g/m²] 暴露期間 3ヶ月(設置:1/27、回収:4/24)

鋼線の表面:海上部·干満帯·海中部で表面に変色。 【引張強さ:海上部1333N/m m², 海中部1401N/m m²(初期値:1411N /m m²)】 断面:海上部1/4,2/4,3/4面にめっき層残存、4/4面で合金層残存。干満帯·海中部でめっき層が溶出後。

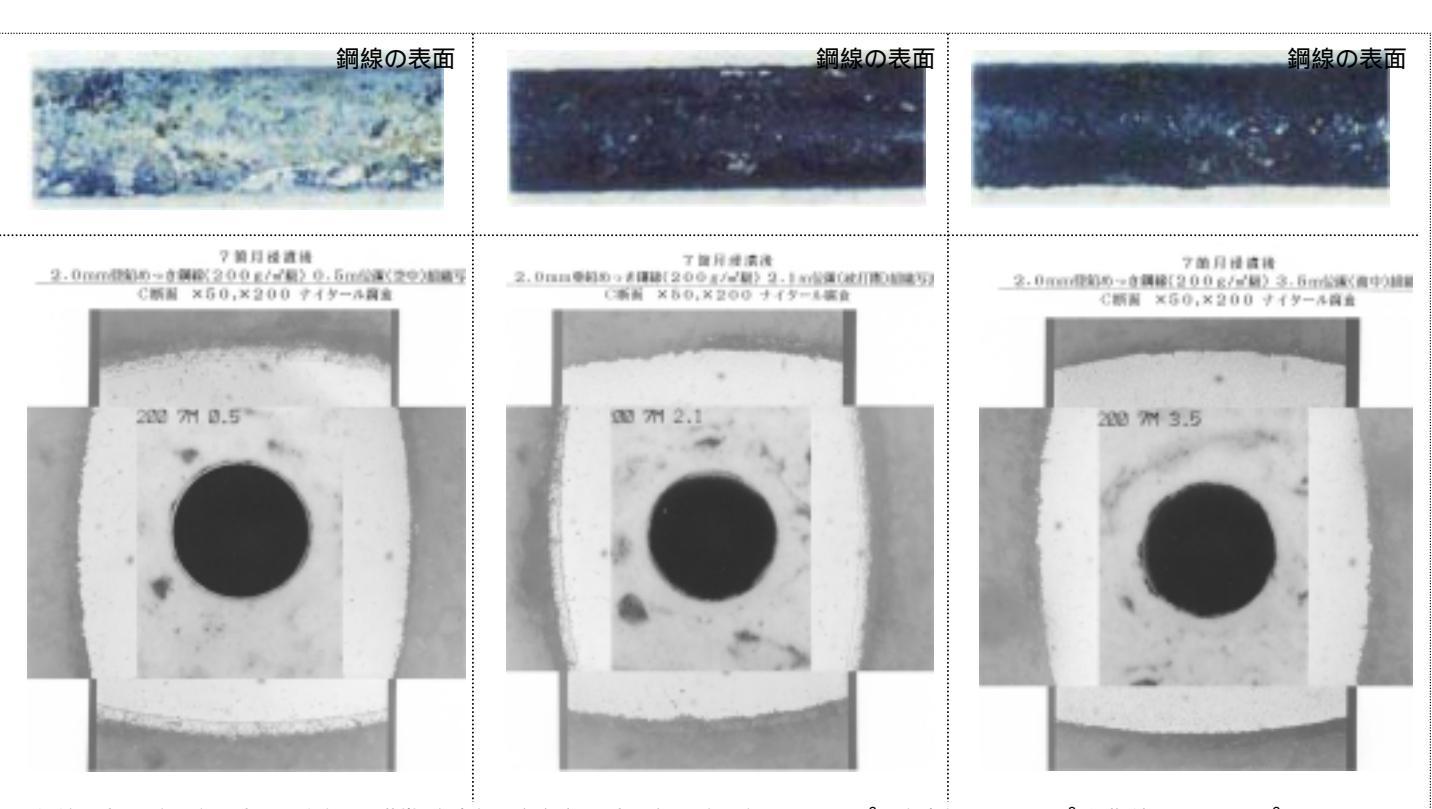
写真3.2.9_2 試料 [2 Zn 200g/m²] 暴露期間 6ヶ月(設置:1/27、回収:8/5)

鋼線の表面 : 海上部で表面に変色。 干満帯 · 海中部で腐食痕。【引張強さ : 海上部1343N/m m² · 、海中部1362N/m m² (初期値 : 1411N /m m²)】 断面 : 海上部1/4面にめっき層残存、2/4,3/4,4/4面で合金層残存。 干満帯2/4,4/4面で合金層残存、1/4,3/4面で合金層溶出後。 海中部で合金層溶出後。

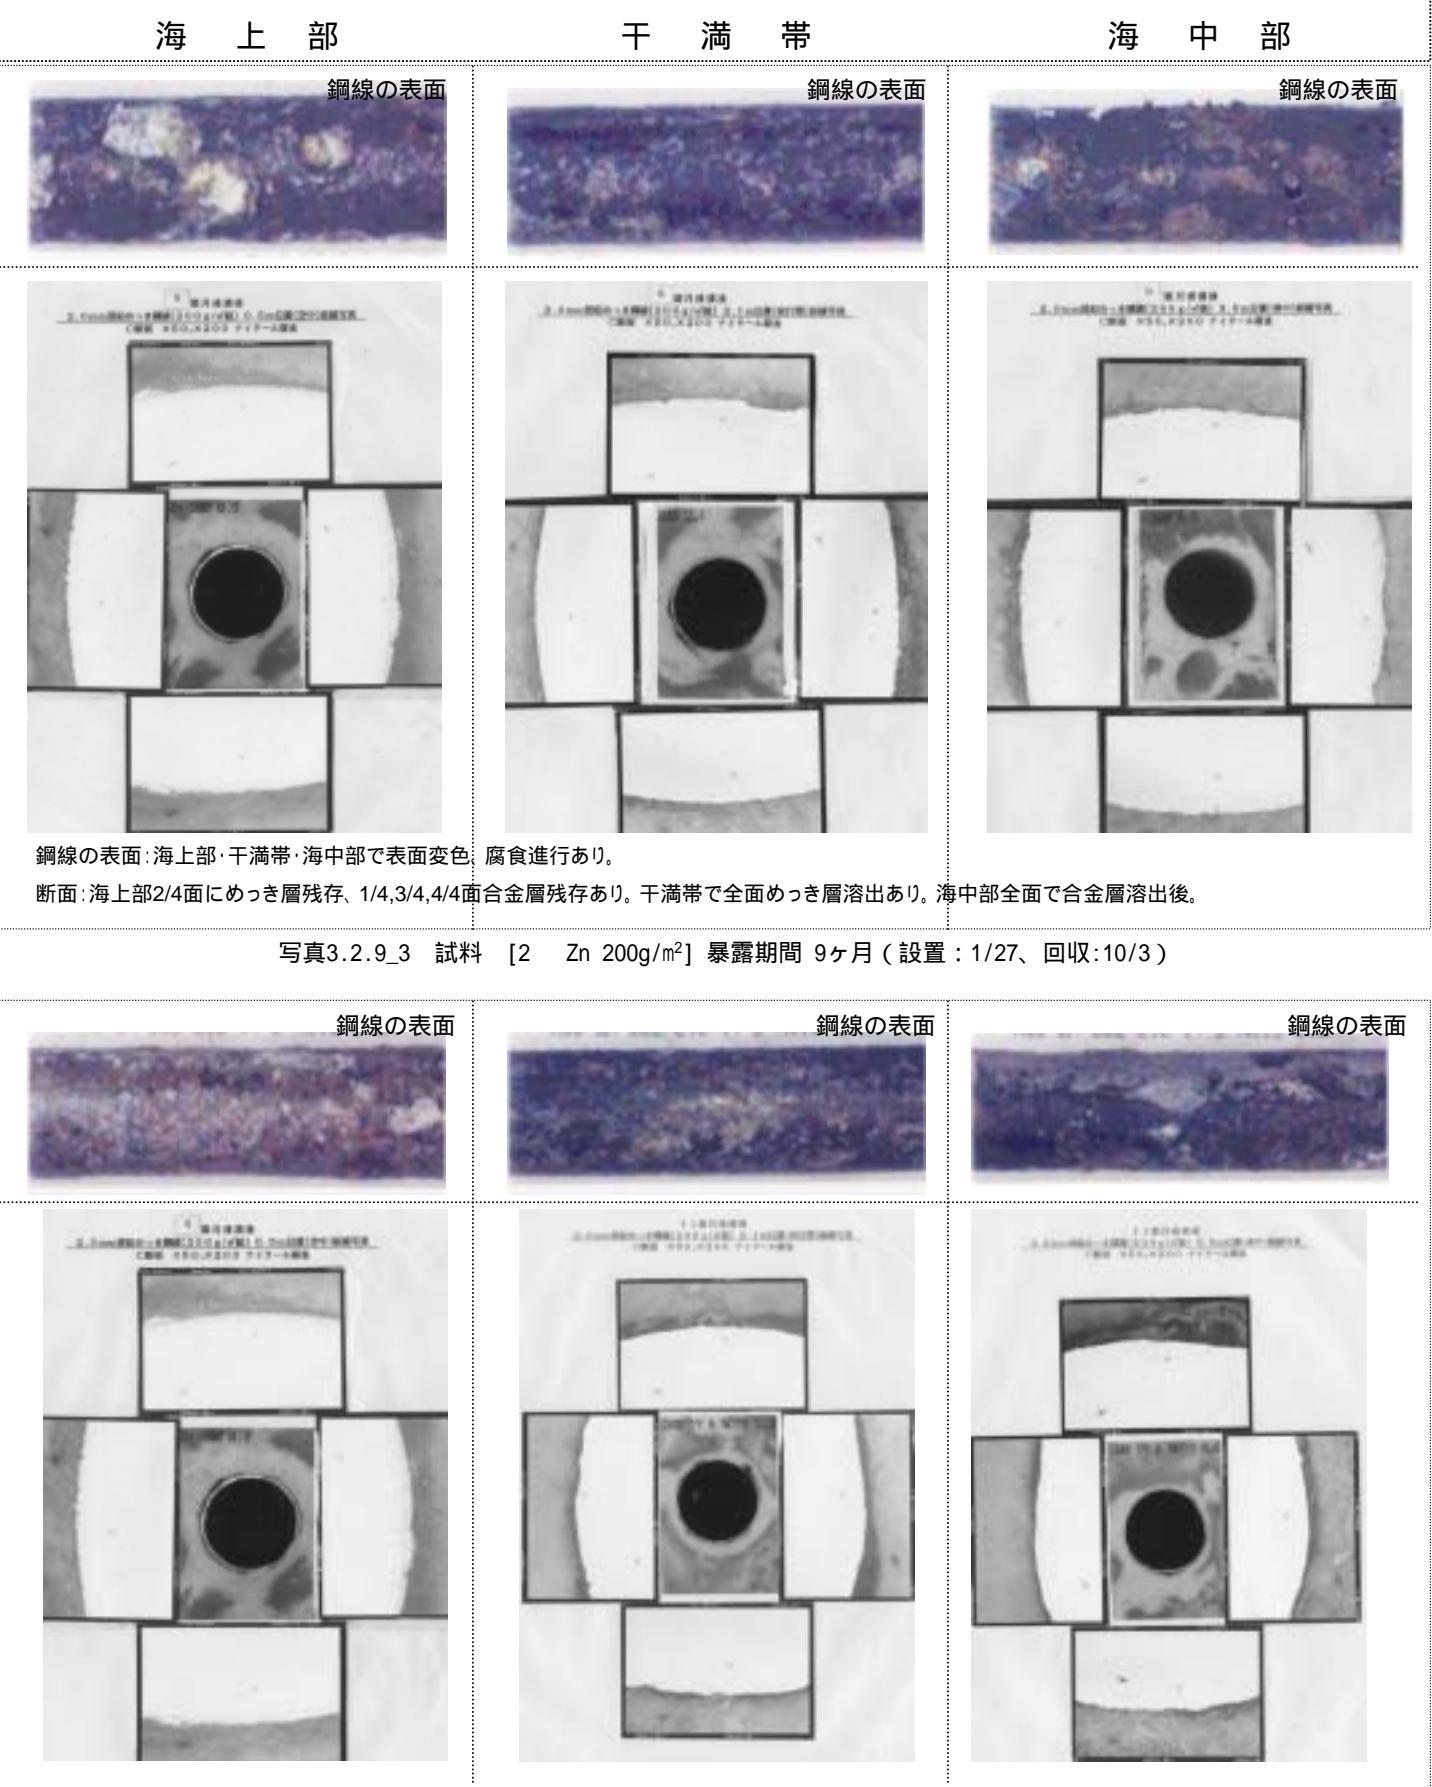
写真3.2.9 4 試料 [2 Zn 200g/m²] 暴露期間 11ヶ月(設置:1/27、回収:12/17)

鋼線の表面:海上部·干満帯·海中部で腐食。 【引張強さ:海上部1313N/m m²、海中部1352N/m m²(初期値:1411N /m m²)】 断面:海上部1/4面にめっき層残存、1/4,3/4,4/4面に合金層残存。干満帯·海上部全面で合金層溶出後。

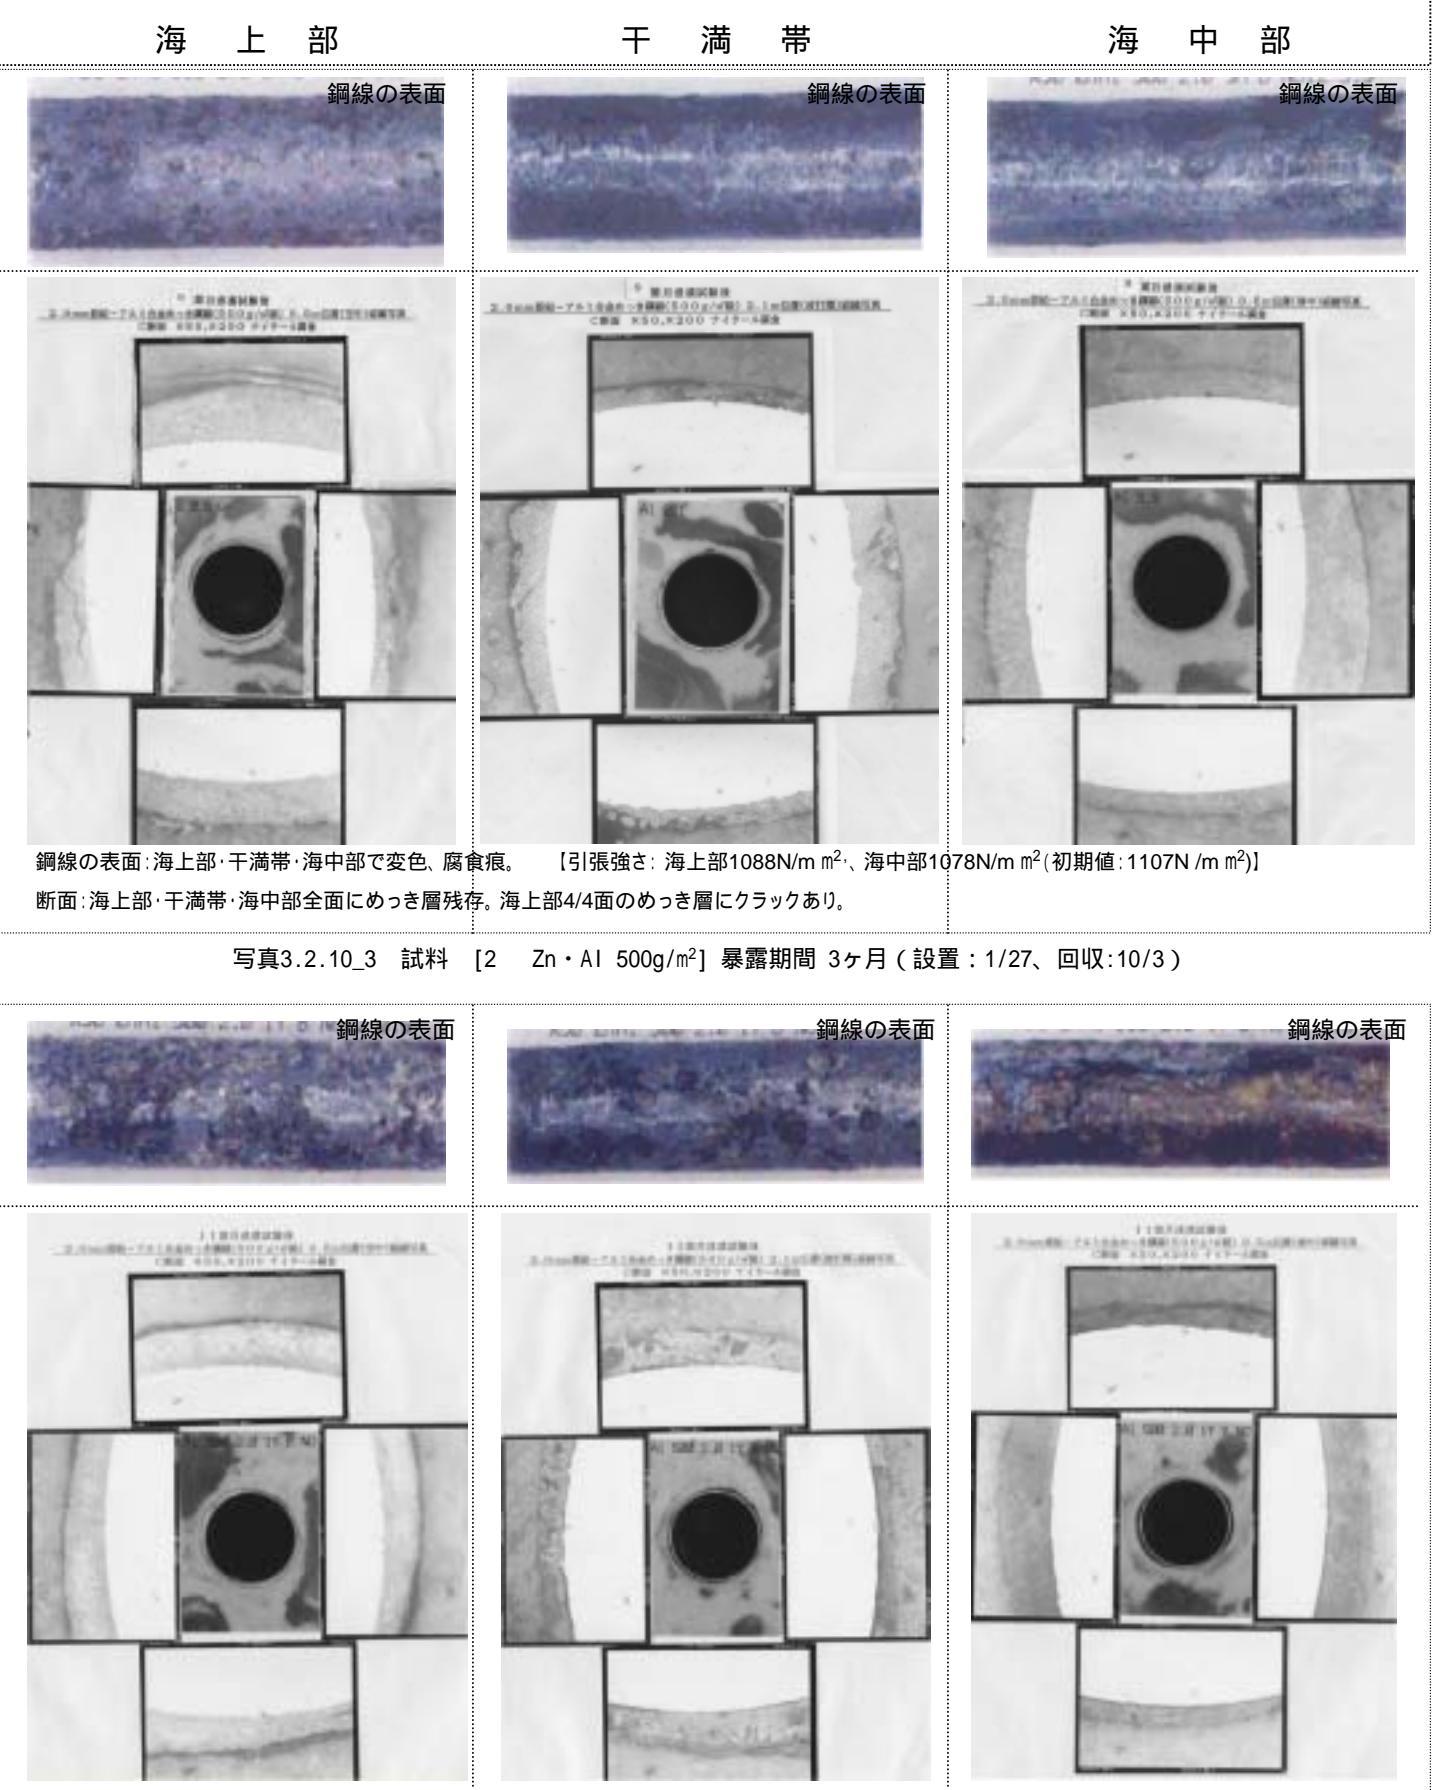
写真3.2.10.4 試料 [2 Zn・AI 500g/m²]暴露期間 11ヶ月(設置:1/27、回収:12/17)

鋼線の表面 : 海上部 · 干満帯 · 海中部で変色、腐食痕。 【引張強さ:海上部1039N/m m² · 、海中部1058N/m m² (初期値 : 1107N /m m²)】 断面 : 海上部 · 干満帯 · 海中部全面にめっき層残存。

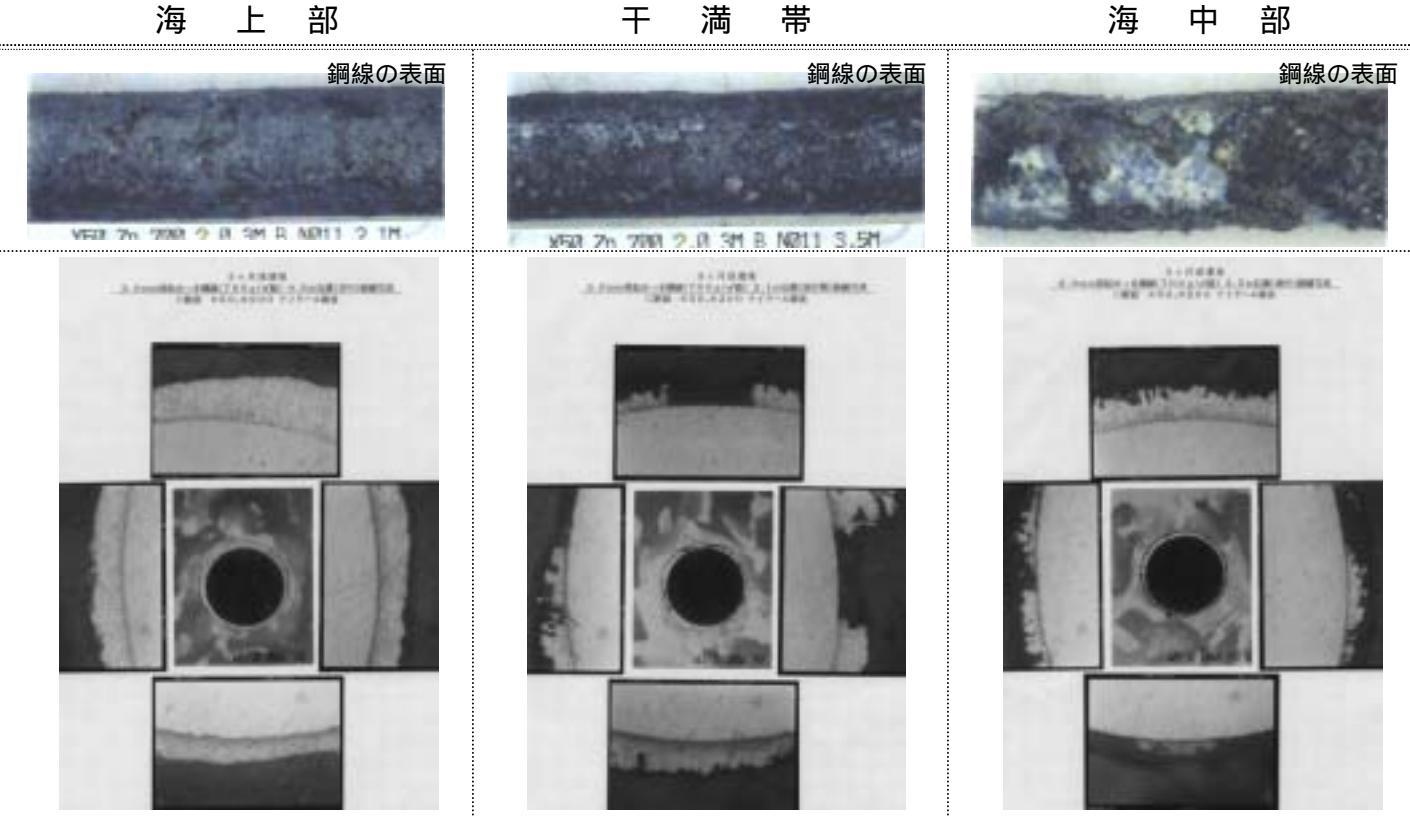
写真3.2.11_1 試料 [2 Zn 700g/m²] 暴露期間 3ヶ月(設置:1/27、回収:4/24)

鋼線の表面 : 海上部 · 干満帯でめっき層が溶出、発錆。 海中部で腐食進行。 【引張強さ: 海上部1049N/m m²、 海中部1098N/m m² (初期値 : 1098N /m m²)】

断面:海上部全面にめっき層の残存。干満帯・海中部でめっき層が一部溶出後。

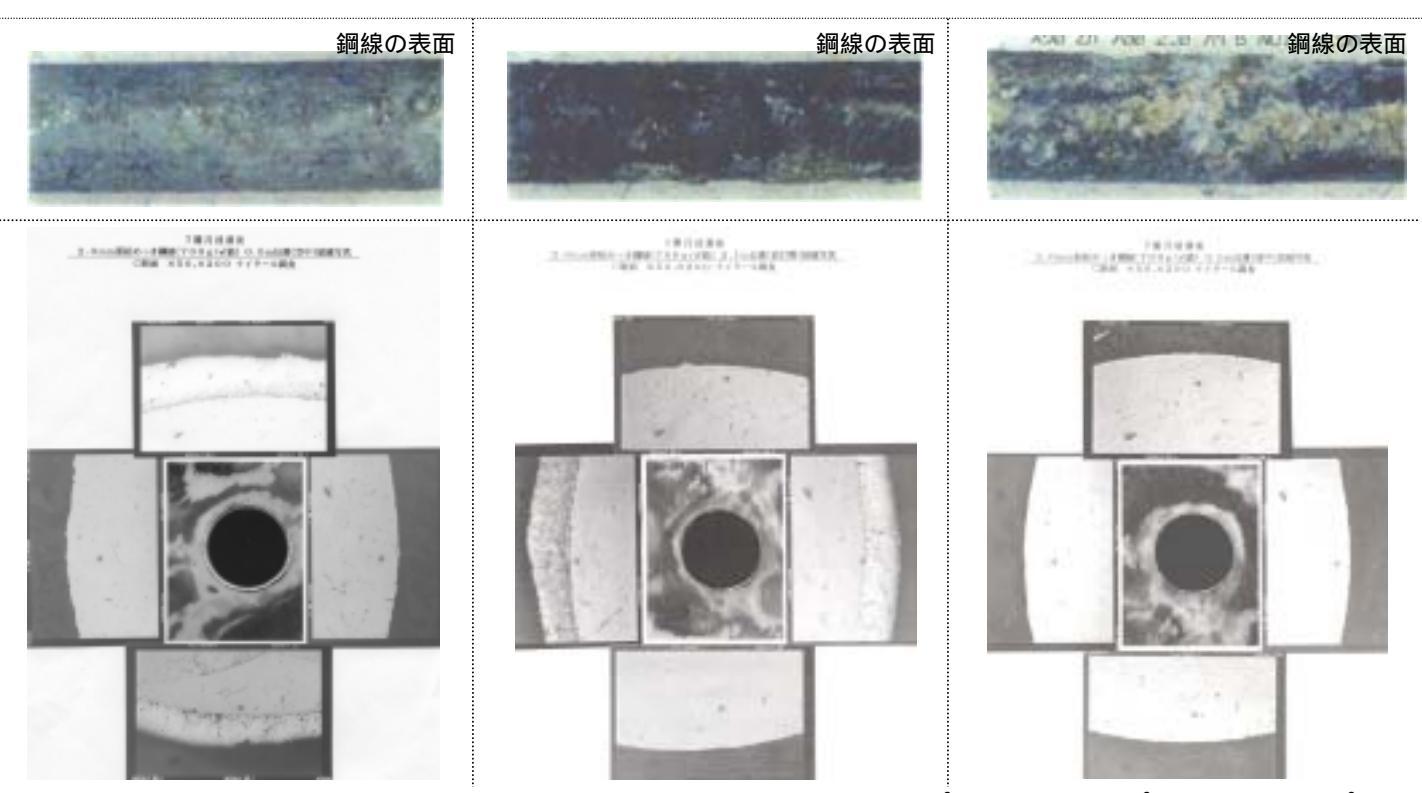
写真3.2.11_2 試料 [2 Zn 700g/m²] 暴露期間 6ヶ月(設置:1/27、回収:4/24)

鋼線の表面:海上部やや変色。干満帯で発錆。海中部で腐食の進行。【引張強さ:海上部1009N/m m²,海中部1117N/m m²(初期値:1098N /m m²)】 断面:海上部1/4,3/4面にめっき層残存、2/4,4/4面めっき層溶出後。干満帯2/4,4/4面にめっき層残存、1/4,3/4面めっき層溶出直後。海中部全面でめっき 層が溶出後。

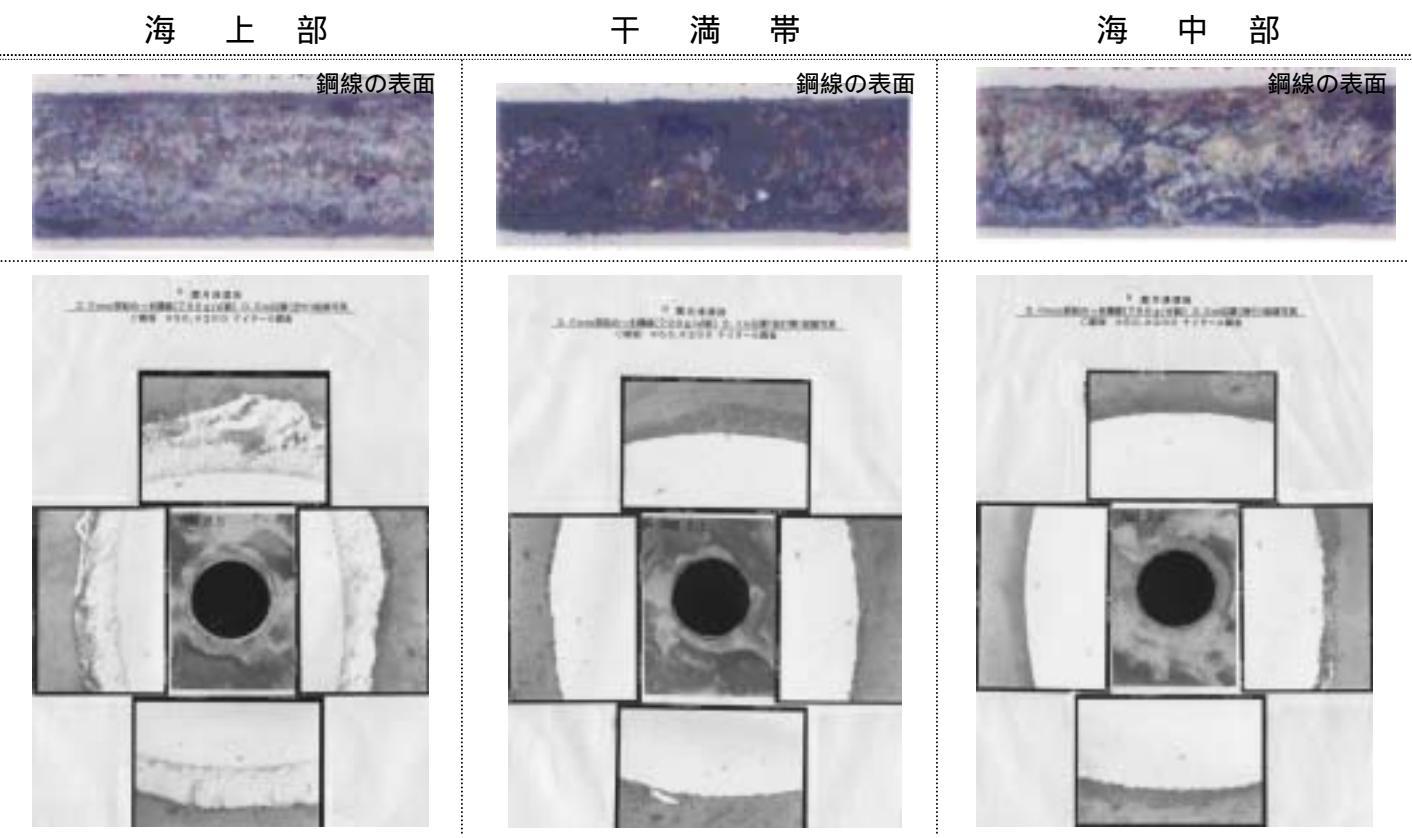
写真3.2.11_3 試料 [2 Zn 700g/m²] 暴露期間 9ヶ月(設置:1/27、回収:10/3)

鋼線の表面 : 海上部・干満帯・海中部で発錆。 【引張強さ: 海上部1088N/m m², 海中部1078N/m m²(初期値:1098N /m m²)】 断面 : 海上部全面にめっき層残存。 干満帯・海中部全面でめっき層の溶出後。 腐食進行。

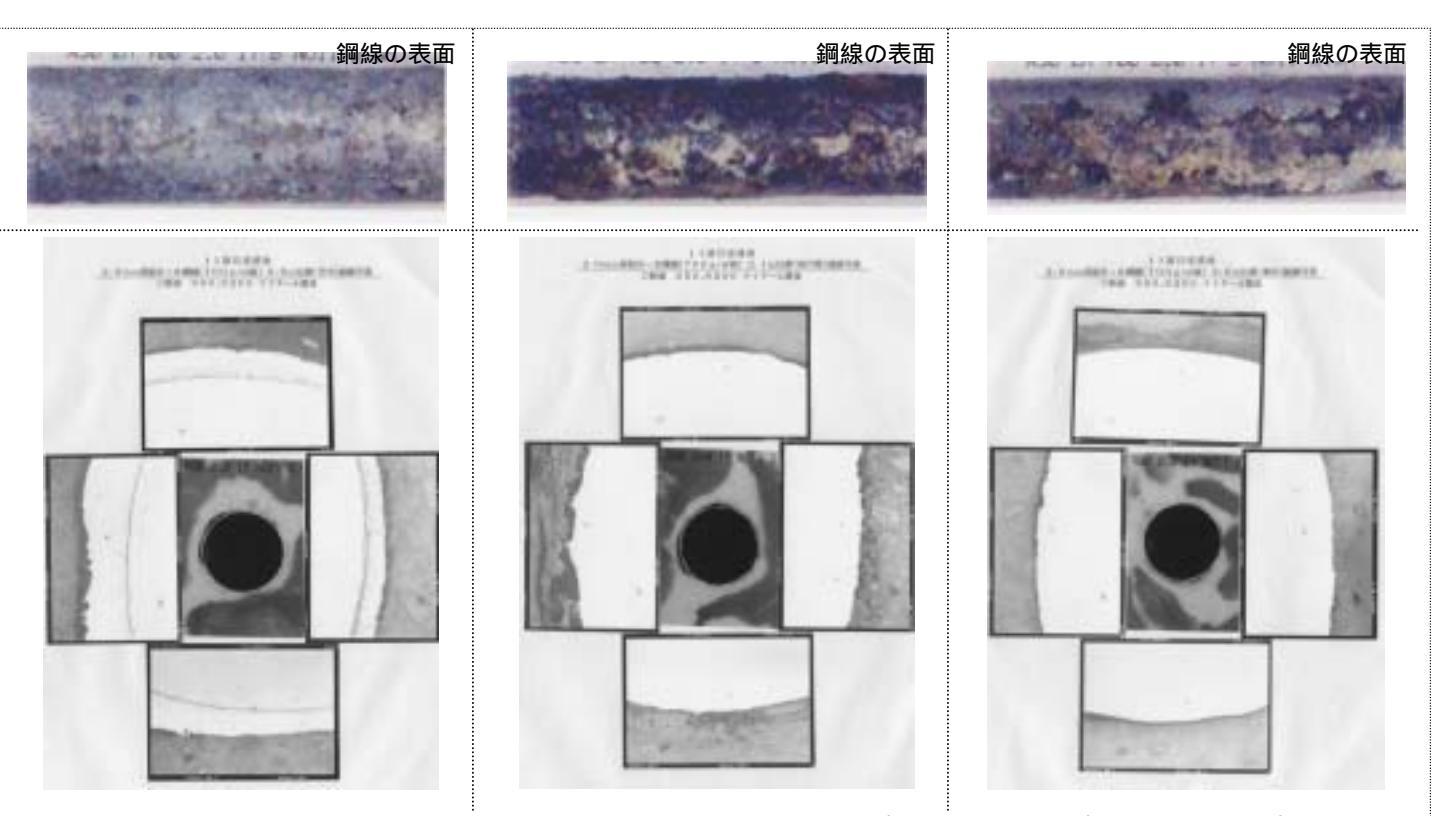
写真3.2.11_4 試料 [2 Zn 700g/m²] 暴露期間 11ヶ月(設置:1/27、回収:12/17)

鋼線の表面 : 海上部で変色。 干満帯 · 海中部で腐食の進行。 【引張強さ : 海上部1019N/m m² · 、海中部1098N/m m² (初期値 : 902N /m m²)】 断面 : 海上部全面でめっき層残存。 干満帯 · 海中部全面でめっき層の溶出後、 2/4,4/4面で腐食進行。
