模擬原油タンクにおける孔食再現試験

昨年筆者らは、鋼板上に低 pH の水が局在化 する場所で孔食が発生することを確認した²⁾。 これらのことをふまえ、DH タンク底板の孔食 発生を探索する簡易的な実験を行った。孔食の 発生条件として、一定温度を保持したサワー原 油の満載状態を想定し、硫黄を付着させた研磨 鋼板および黒皮付鋼板について、孔食の発生状 海上安全研究領域 材料信頼性研究グループ *田中義久、小林佑規、後藤英信、丹羽敏男

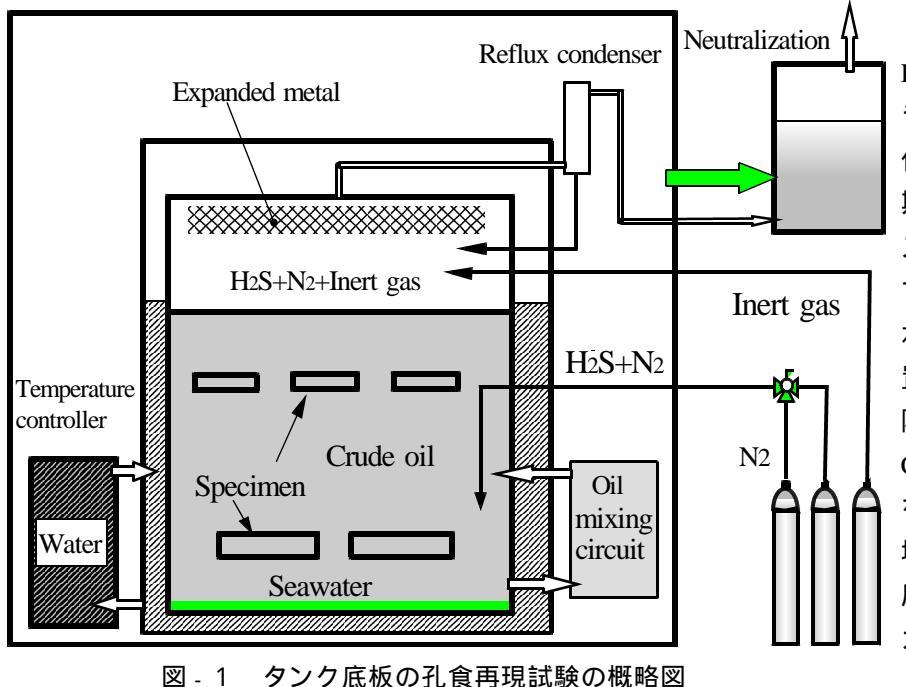
孔食再現試験は、DH 模擬原油タンクに原油 を満たし、原油中に試験片を設置した。試験の 概略を図-1 に示す。

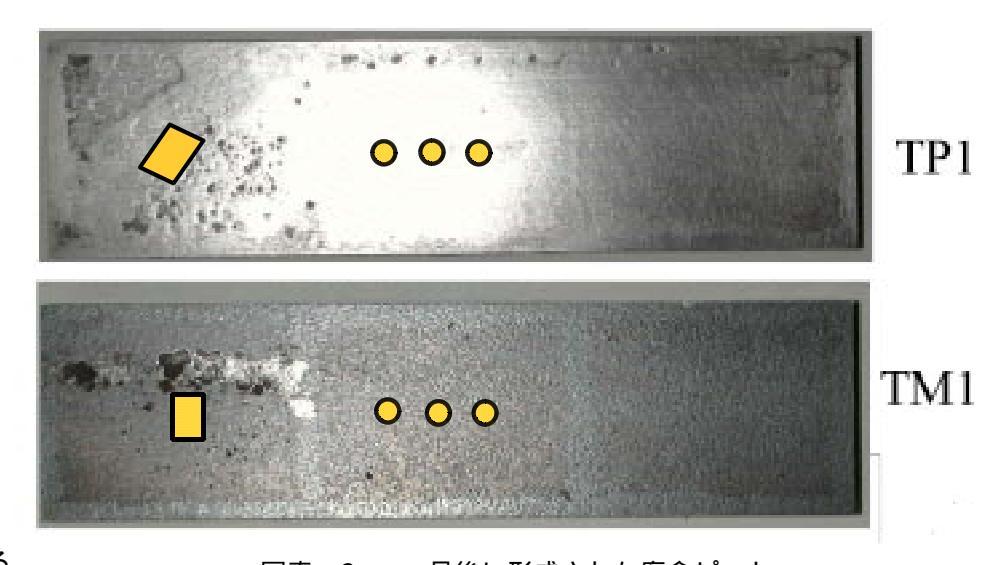
写真-1 原油浸漬前の状態

写真-1は、原油に浸 漬する前の試験片であ る。左側の区画には大 きな硫黄片を、中央に は小さな硫黄切片を3 個置いている。右側は 地肌のままである。

写真-2は、試験片を 洗浄して現れた腐食ピ ットであり、2ヶ月間の 試験で形成れたもので ある。TP1 の腐食ピッ トは、浅く小さなもの であった。右端には全 面腐食的な浸食状態が 見られ、これは低 pH の海水の滞留によるも のと考えられる。また、 多数のピットが、シリ コン接着材の境界付近 に列になっている状況 が見られる。中央の硫 黄切片を置いた 3 箇所 は、やや浸食されている が、その深さは測定でき

る量ではなかった。TM1の腐食ピットは、深く 大きなものが形成されていた。形成された位置 は、硫黄の置かれた場所ではなく、黒皮の損傷 部であった。黒皮の損傷は、試験片の設置時に は全く気が付かなかったが、ピット形成後に初 期状態の写真-1を観察すると、帯状の損傷が観 測された。

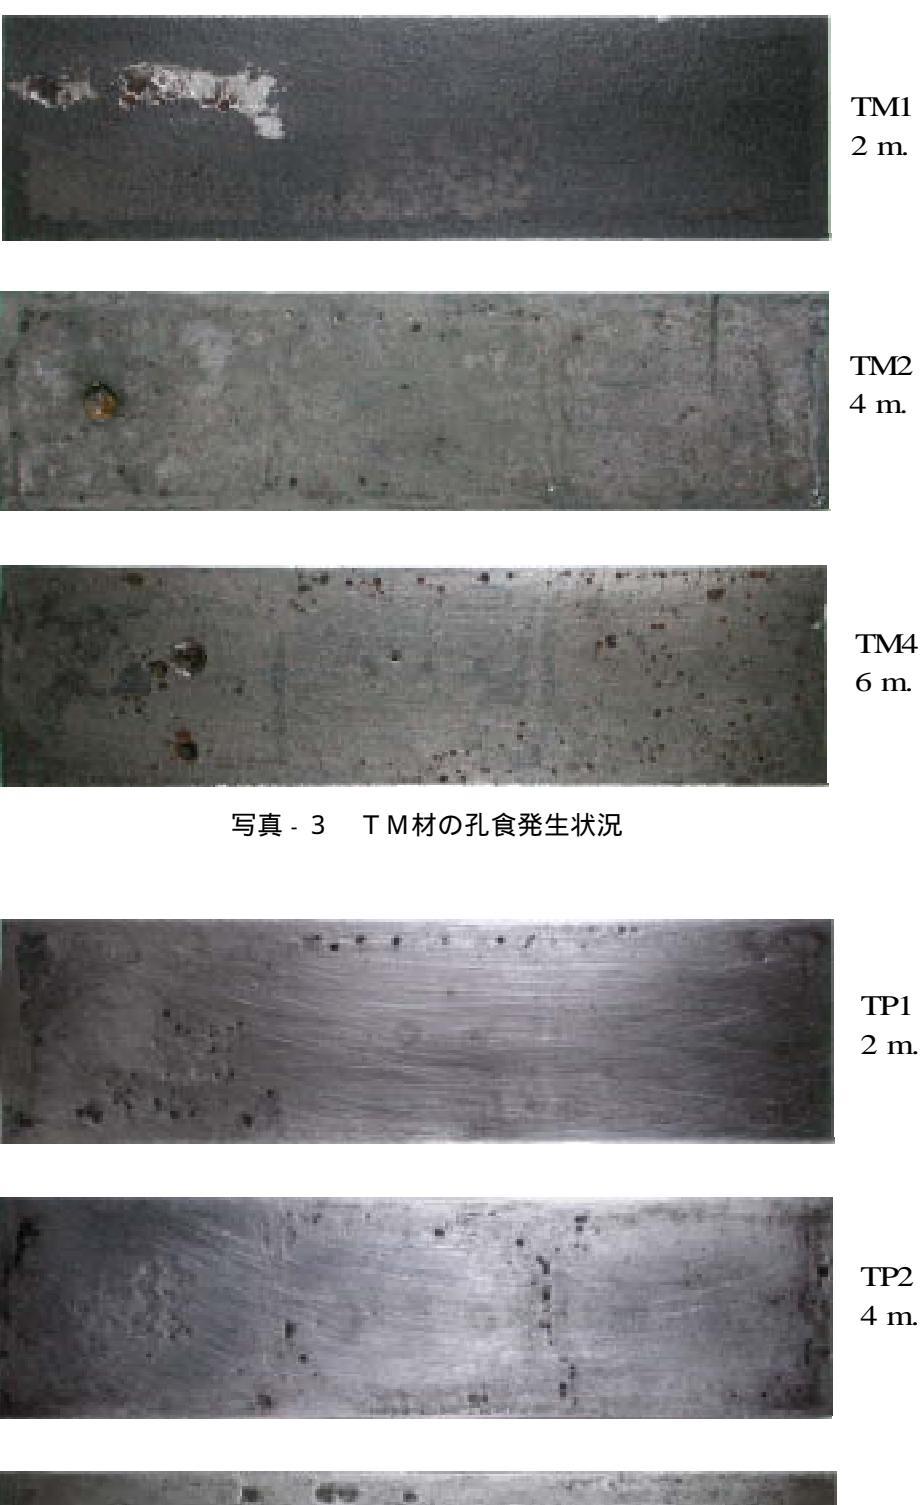
TM 面および TP 面の 2 ヶ月間ごとにおける孔 食発生状況を、写真-3 および写真-4 にす。

TM 面(写真-3)には、 深い孔食が発生した。大きさが最大である孔食の発生箇所は、写真-1に見られるように、大きな硫黄切片を置い

た付近であるが、硫黄直下ではない。また、孔 食の発生数は、4 ヶ月よりは 6 ヶ月に多く見ら れる。この結果からは、浸漬時間が長いほど孔 食が多く発生するようである。

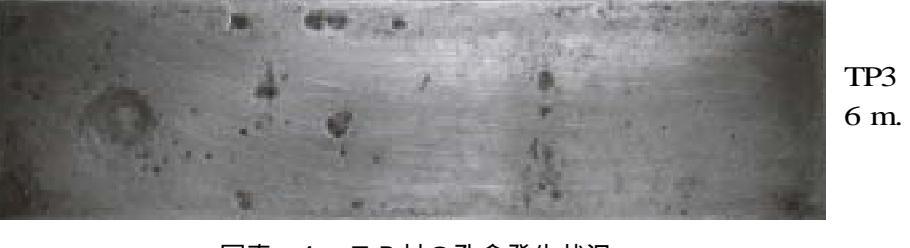
写真-4 TP材の孔食発生状況

TP面(写真-4)には、深い孔食は発生せず、 一様腐食に近い。写真では孔食らしきものが見 えるが、いずれも浅いピットである。

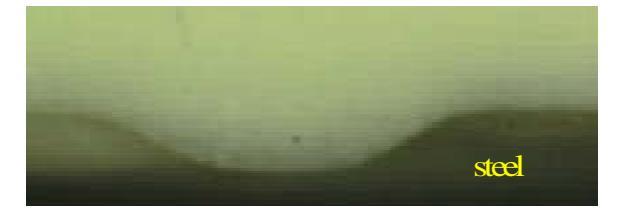
写真-5 ピットの型取り断面形状(TM1)

腐食ピットについて、印象材を用いて型取り を行い、その形状を調べた。写真-5に、型取り のピット最深部を切断した断面を示す。型取り によって得られたピットの形状は、欠球状であ る。腐食ピットの断面形状は,図-2に示すよう に、深さ a、表面開口幅 2c、曲率半径 R で表すこ とができる。

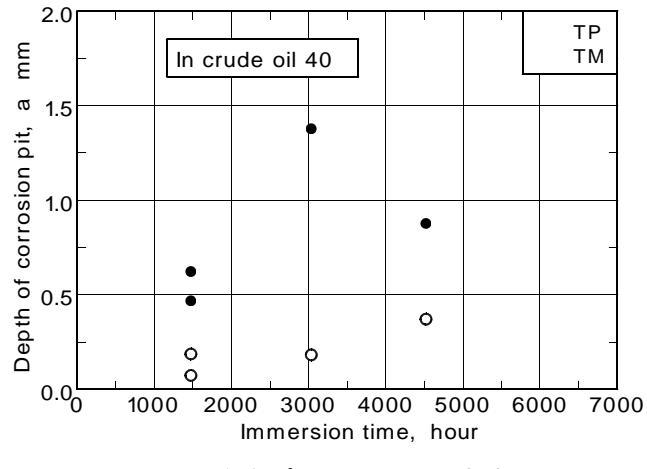
図-3 再現腐食ピット深さと浸漬時間との関係

再現された腐食ピット の深さと原油中への浸漬 時間との関係を、図-3に 示す。研磨面のピット深 さは、浸漬時間とともに 深くなる傾向がある。黒 皮面のピットは、6ヶ月 のものが 4 ヶ月のものよ り浅い。このことは、ば らつきと見るか、ピット そのものの形成が特定で きないことによるものか は、実験点が少ないので 明言できない。しかしな がら、ピット深さは、黒 皮面が研磨面より深く成 長することが明らかで ある。

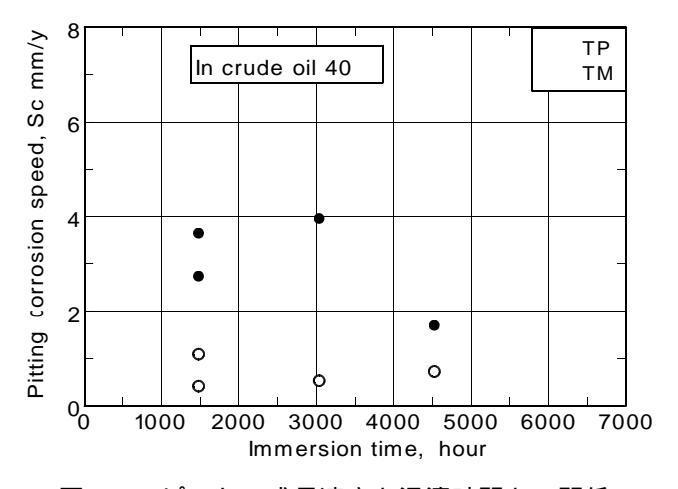
ピットの深さについ て、成長速度 Sc(mm/y) を算定し浸漬時間との 関係を図-4に示す。研 磨面の Sc は、 0.8 ~ 1mm/y 程度のほぼ一定 と見られる。黒皮面は、 浸漬 2~4ヶ月の Sc が 3 ~ 4mm/yである。こ の値は、船齢 2 ~ 2.5 年の実船タンク底板に 生じる孔食成長速度に 匹敵する値である¹⁾。 腐食ピットのアスペク ト比 を a /c で表し、 浸漬時間との関係を図-5に示す。研磨面ピッ トのアスペクト比は、 浸漬時間とともに小さく なる傾向にある.すなわち、 ピットの底が時間ととも

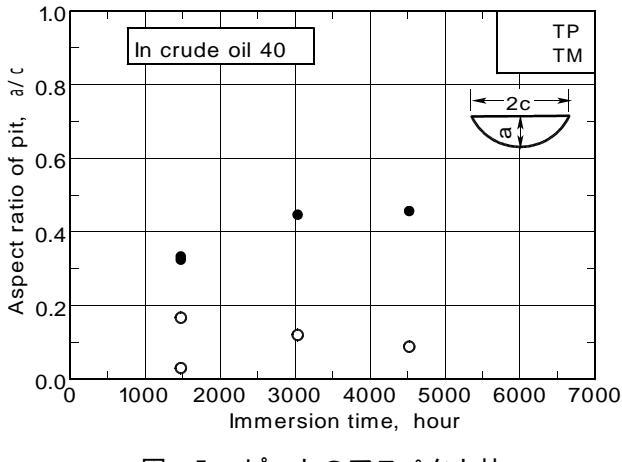
図-5 ピットのアスペクト比

に平らになって、一様腐食的な衰耗になってい く。黒皮面ピットのアスペクト比は、浸漬4ヶ 月までに 0.43 と深くなり、それ以上の浸漬では ピット形状が変わらないようである。
