アルミニウム合金 6082 の摩擦撹拌接合 および MIG 溶接継手の疲労強度

環境・エネルギー研究領域 * 佐久間正明、田中義照、小林佑規、松岡一祥

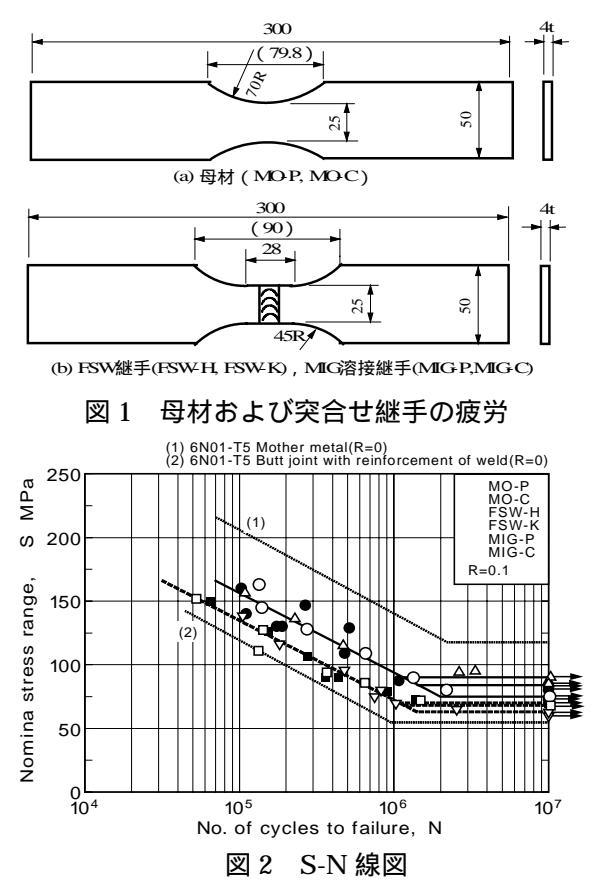
応力範囲∆Sと破断までの繰返し数NとのS-N線 図を図2に示す。 S-N線図は,傾斜の等しい2本

に大別される。すなわち,傾斜部の寿命が長寿命と 短寿命のグループに分かれる。長寿命のグループに は母材の MO-P と MO-C,FSW-H が属し,短寿命 のグループには MIG-P,MIG-C および FSW-K が 属する。傾斜部の疲労強度で注目すべき点は, FSW-H が母材 MO-P および MO-C と同レベルであ るの対し,FSW-K が MIG-P および MIG-C と同レ ベルにあることである。また,MO-P では,負荷が 高応力範囲の疲労試験において,疲労寿命に大きな ばらつきが見られる。これは,後述に示すように, 試験片表面の腐食が要因と考えられる。

験片は,図2に矢印付で図示した。疲労限度は,S-N 線図の水平部で破断する負荷応力より 2~5MPa程 度低い応力範囲にある。S-N線図の傾斜部が長寿命 に属するグループは,傾斜部の寿命がほぼ等しいに もかかわらず 疲労限度には差があった。すなわち, FSW-Hが 90MPaと最も高く,次いで,MO-Pが 84MPa, MO-Cが 75MPaであった。これに対し, 短寿命グループの疲労限度は、63~70MPaの範囲に あり,それほど大きな差がない。

図 2 には,比較のために, 6N01-T5 の S-N 線図 を点線で示した。本供試材 6082 と 6N01-T5 の S-N 線図について,母材および余盛付突合継手をそれぞ れ比較すると、傾斜はいずれもほぼ等しい。 6N01-T5 の疲労強度は,母材が 6082 より高いが, 余盛付突合継手は最も低くなっている。

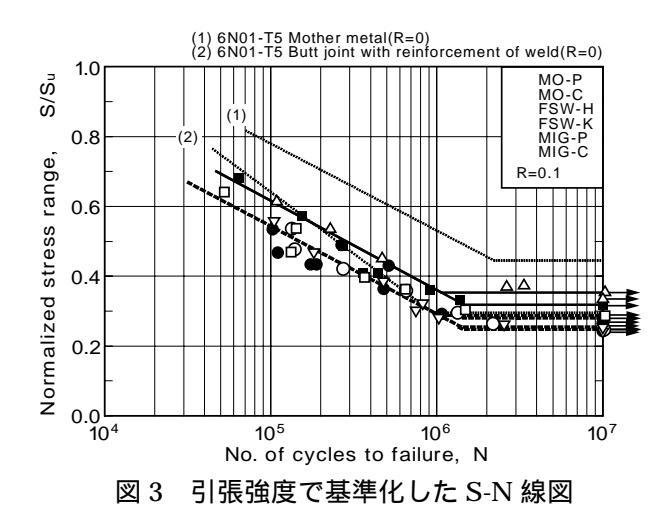
引張強度Suで基準化した応力範囲 S/SuとNと の S-N 線図を図 3 に示す。ここに, 引張強度は表 2 の Su を用い, S-N 線図は図 3 のプロットに対して 定めた。図3においても,傾斜部は長寿命と短寿命 の2本のS-N線図で表される。実線で示す長寿命グ ループには, FSW-HとMIG-Pが属する。このほか の試験片は,破線で示す短寿命グループのS-N線図 に属している。母材の MO-P と MO-C は,縦軸を Sとした図2では長寿命グループのS-N線図に属し ていたが,図3では短寿命グループのS-N線図に変 わっている。逆に, MIG-Pは, 短寿命から長寿命グ ループの S-N 線図に変わっている。FSW-H, FSW-K, た,図5の腐食ピット中央部について,エネルギー MIG-C は, S-N 線図の相対的位置が図 2 と図 3 で 変わっていない。特に,図3では, S/Suが0.4を

超えると、腐食による寿命低下が著しいようである。

疲労限度 S_f/Suは,傾斜部が長寿命である FSW-HとMIG-Pがそれぞれ 0.353 と 0.318 であり, 引張強度の30%を超えている。傾斜部が短寿命に属 する試験片の疲労限度は,引張強度の30%以下であ り,最も低い試験片はMO-Cの 0.247 であった。

S/Suの S-N 線図について, 6082 と 6N01-T5 を比較すれば, 6N01-T5の母材は, 傾斜がほぼ等し く,疲労強度が相当高いレベルにある。しかし, 6N01-T5 の余盛付き MIG 溶接継手は, 傾斜が母材 より大きくなり ,疲労限度は 6082 の MIG-C にほぼ 等しいレベルとなった。なお,図3の6N01-T5の 突合せ継手の S-N 線図は、図 2 の S-N 関係をその まま S/Su-N 関係に直している。

図3のS-N線図において, S/Suが0.4~0.5の 負荷レベルにおいて,寿命にばらつきがあって短寿 命となった試験片がある。これらについて,疲労き 裂発生付近の試験片表面を電子顕微鏡(SEM)によ り観察した。

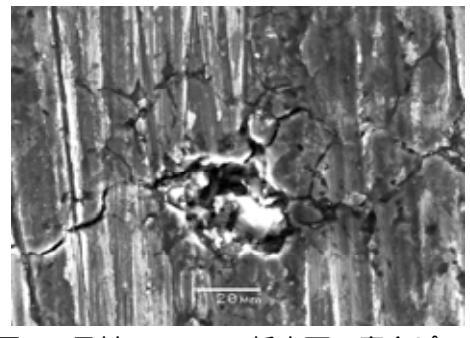
図 5 母材 (MO-P) 板表面の腐食ピット

母材 (MO-P, S/Su=0.433, N=1.894x10⁵)の 破面のマクロ写真と腐食ピットを図4および図5に 示す。破面からは,疲労き裂が板表面から発生して おり、さらに起点が板表面の腐食ピットにあると観 察される。この結果,腐食ピットから発生する疲労 き裂が疲労寿命を低下させたものと推察される。ま

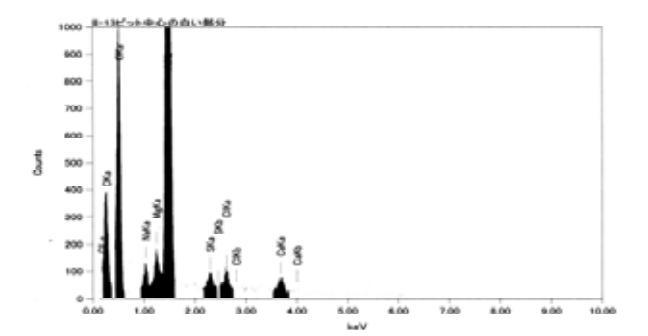
図6 腐食ピット(図5)の元素分析

(a)板表面の腐食ピット
(b)腐食ピットから粒界腐食に成長
図7 MIG-Cの板表面の腐食ピットと粒界腐食(S=127.4MPa, N=1.423x10⁵)
分散法(EDS)による元素分析から,図6に見られ 材の輸入市販品を供試材とし,母材部(るように,腐食部にNaやCl元素が認められた。
MO-C),FSW 継手(FSW-H,FSW-K),N

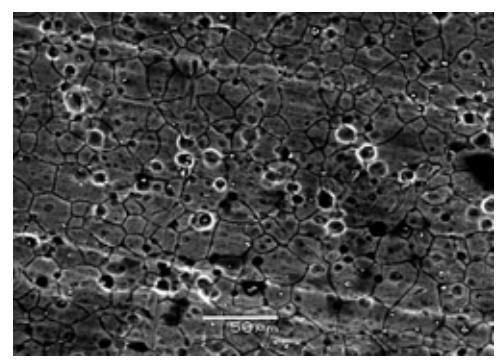
疲労き裂が R 止まりの板表面から発生した MIG-C 試験片について,腐食ピットと粒界腐食の一 例を図7に示す。板表面には,図7(a)のように,孔 食が多く観察された。図7(b)は,腐食ピットから粒 界腐食に成長した様相である。疲労き裂の起点では, 侵食が粒界の深くに達していることがわかった。さ らに,EDS分析によると,図8に見られるように, Na や CI の他に Fe も観察された。
