実タンク環境下の溝状腐食に関する一考察

海上安全研究領域*田中 義久、丹羽 敏男先進的構造研究プロジェクト川野 始、高田 篤志

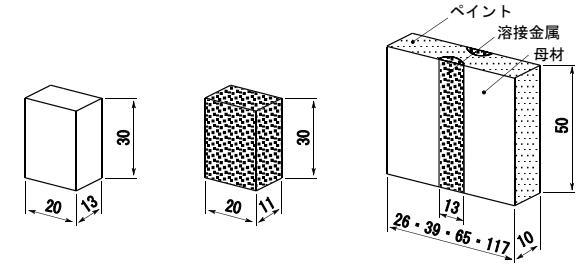
図-2 連続浸漬試験に供した試験片ならびに形状

供試材は造船用TMCP鋼(KA40)である。試験片形 状を図-2に示す。A(母材)試験片は供試材より 採取して製作した。B(溶接金属)試験片は欠陥や 巣が入らないよう細心の注意を払いながらCO₂溶接 を数パス繰り返し、溶接金属のみの棒状の素材を作 成後製作した。C(母材+溶接金属)試験片は突き 合わせ溶接を施した後、余盛部分を除去し、溶接金属 と母材の表面積の比が1:1、1:2、1:4、1:8(計4条 件)となるように製作し、側面に塗装を施した。各試 験片の表面はエメリー紙#400仕上げとした。溶接材 料には神戸製鋼製MXZ-200(線径 \otherwide)を使用し、 溶接条件は300A、32V、35cpmとした。

(a) A (母材) 試験片 (b) B (溶接金属) 試験片 (c) C (母材+溶接金属) 試験片 面積比 4 条件

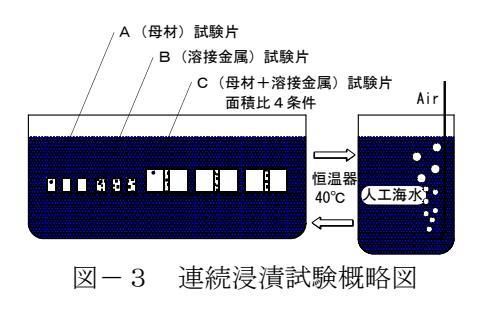
連続浸漬試験の概略を図-3に示す。試験液は人 工海水(ASTM-D1141-52¹⁾)を用い、温度40℃、pH8.2 とし、溶存酸素濃度については空気吹き込みによる 空気飽和とした。母材ならびに溶接金属の腐食速度 は、AおよびB試験片の重量変化から腐食減量を算 出した。その際、それぞれの密度は実測値(母材: 7.84g/cm3、溶接金属:7.81g/cm3)を使用した。溶接 金属の腐食速度におよぼす母材と溶接金属の面積比

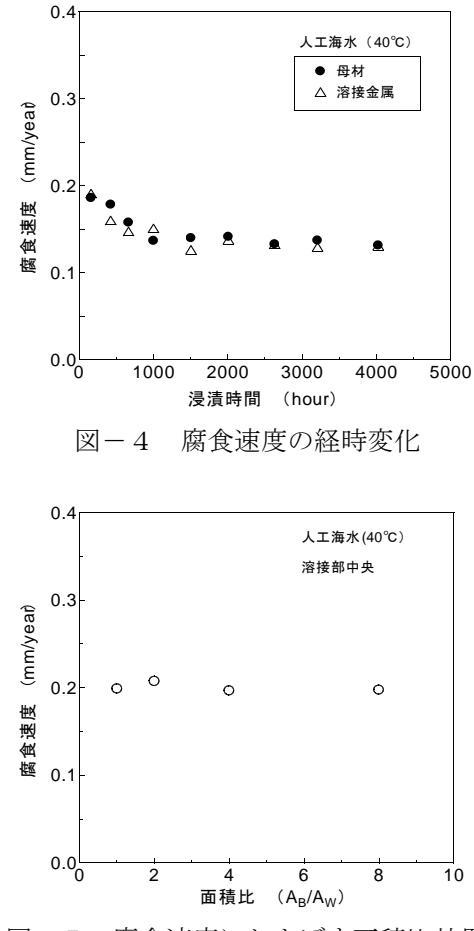
図-5 腐食速度におよぼす面積比効果

次に、C試験片を用いた腐食速度におよぼす面積 比効果を図-5に示す。母材の表面積(AB)と溶接 金属部の表面積(AW)の比の影響は、異種金属接触 により溶接金属部において単一材質データ(図-4 の母材および熱影響部)より卓越して大きな腐食が 認められた。その溶接金属部の腐食速度は、0.2mm/ year程度であり図-4で得られた溶接金属部の腐食 速度の約1.5倍であった。なお理由は明らかではない が、溶接金属の腐食速度は面積比に関係なくほぼ一 定値を示し、面積比AB/AWが大きくなるほど速くな る、いわゆる面積比効果³⁾は認めらなかった。

母材と溶接金属の腐食速度の経時変化を図-4に 示す。腐食速度はそれぞれの浸漬時間までの平均値 である。母材と溶接金属の腐食速度はほぼ等しく両 者の腐食速度には有意差は認められない。浸漬時間 が1500時間までは腐食生成物が試験片表面に徐々に 形成されるため腐食速度は減少傾向にあるが、1500 時間以降は約0.13mm/yearとほぼ一定値を示した。 通常、実船から得られる鋼の腐食速度は0.1mm/year 程度²⁾であるが、本実験では雰囲気温度を40℃と高 くしたため、温度による加速効果が現れ1.3倍の腐 食速度となった。

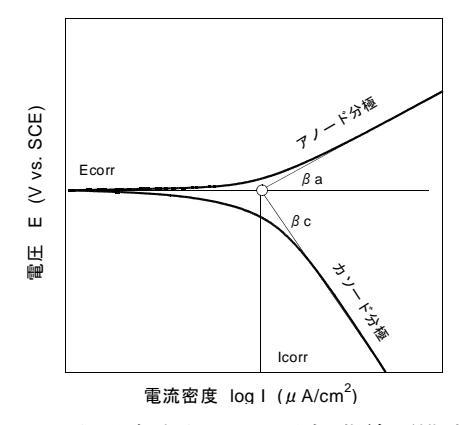
図-7 中性溶液中のFeの分極曲線(模式図)

中性溶液中のFeのカソードおよびアノード分極曲線の模式図を図-7に示す。アノード分極のターフ

ェル勾配(β a)とカソード分極のターフェル勾配 (β c)との交点は、EcorrおよびIcorrと呼ばれEcorr は熱力学的活性度を、Icorrは腐食速度を評価するた めに用いられる。本研究では分極対象面が比較的小 さいために、EcorrおよびIcorrともばらつきが大き く、そのため各サンプルとも複数の試料を用いて分 極試験を実施し総数6~8データの平均値でEcorrお よびIcorrを評価した。

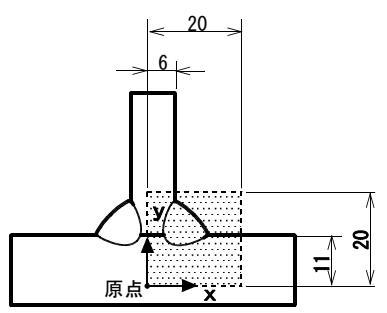
図-8 試料と測定範囲

SVET試験にはロックイン法⁶⁾による走査型振動電 極装置(北斗電工製HV-301)を用いた。走査型振動 電極装置は、微小電極を微小な振動をさせながら電 解溶液中で試料面を走査させ、各測定点における振 動の上下で電位差(イオンの拡散の程度)を精密に 測定する装置で、局部腐食を視覚的に観察できる。 供試材は、3.1項の分極試験で用いたサンプルA で図-8に示す破線枠の領域を試料面とした。試料 面の仕上げはエメリー紙#600とし、試料面以外は塗 装した。この試料を0.001%NaC1水溶液に浸し、0.5、 4、6、24時間後(走査開始時)の表面の様子を観察 した。測定条件は発振周波数は625Hz、微小電極と 試料面との距離は20μm、測定範囲は20×20mm、測 定点数は20000点(走査開始から終了までの時間は 約40分)とした。

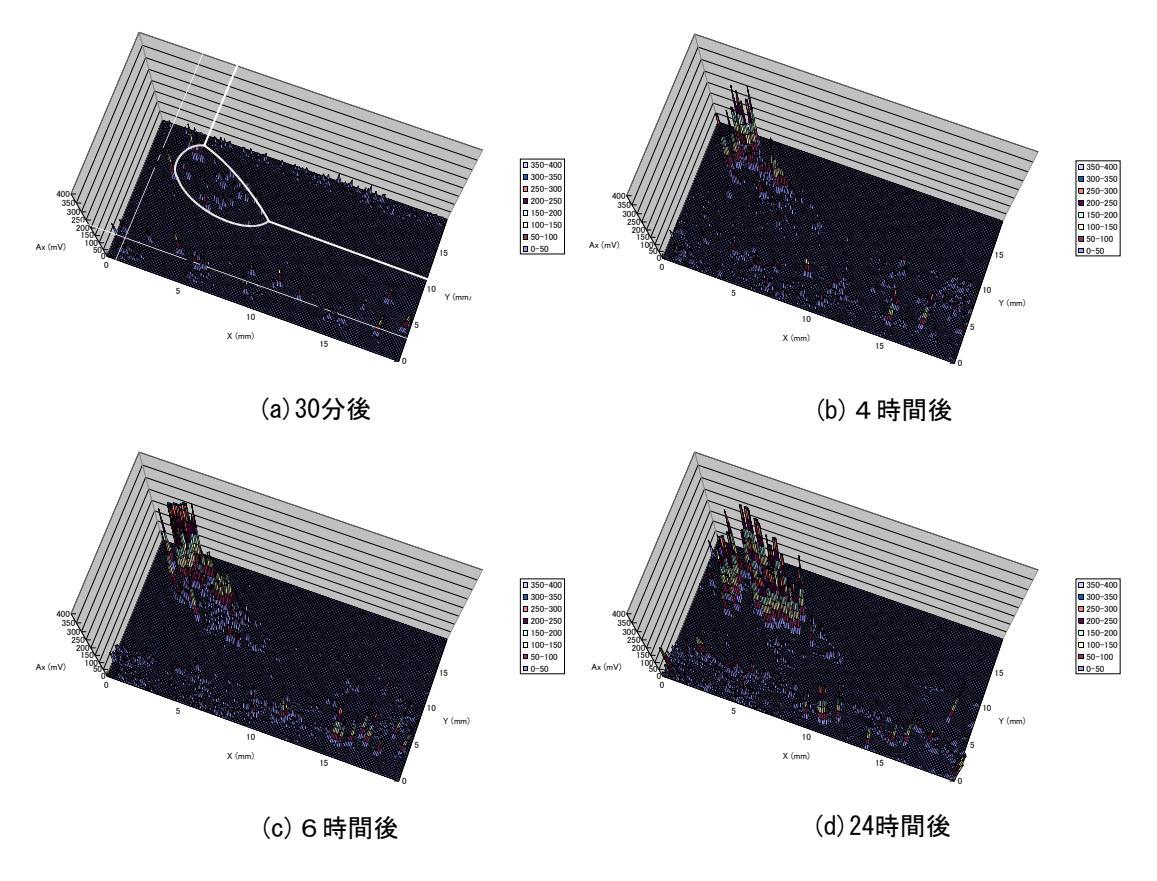
図-9 走查型振動電極試験結果

0.5、4、6、24時間後の局部腐食の様子を観察した結果を図-9に示す。図-9(a)は電解液に浸漬した直後(0.5h)で、直ちに溶接金属部と上甲板板厚中央部に局部腐食が見られた。図-9(b)ならびに図-9(c)の結果から分かるように(a)で見られた局部腐食は、経過時間とともに活性化し、浸漬後、4~6時間でピークを迎えている。そして図-9(d)の結果から分かるように、その後次第に活動を弱めた。この傾向は千秋らが実施したTMCP鋼板の腐食観察結果⁷⁾と同様であった。また図-9から明らかなように局部腐食は溶接金属部で起こり

熱影響部や残留応力が高い領域(残留応力分布については4節参照)では生じていない。この結果は大春による腐食速度におよぼす残留応力の影響⁸⁾と相反する結果を示した。

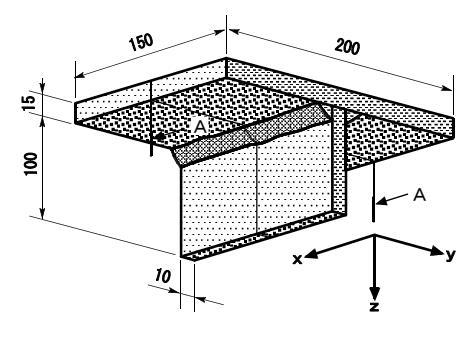
図-10 溝状腐食試験片の形状

供試材は造船用TMCP鋼(KA40)である。また溝状 腐食試験片の形状を図-10に示す。15mm厚の上甲板 に10mm厚の補強ロンジ材を隅肉溶接した。溶接施工 は、神戸製鋼製MXZ-200(線径 φ 1.4mm)を用い、300A、 32V、35cpmの溶接条件で実施した。

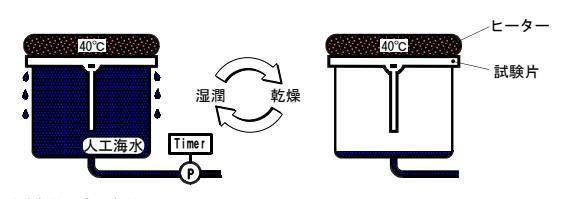
図-11 溝状腐食再現試験装置の概略図

表-2に実施した溝状腐食再現試験の種類と試験 環境を示す。試験条件は6条件で、連続浸漬試験が 1条件、乾湿繰り返し試験が5条件で実施した。本 試験では乾湿繰り返し数の増加、人工海水の使用、 試験温度の上昇、ブラッシング等により腐食の促進 を図った。特に人工海水を用いた乾湿繰り返し試験 (条件 e および f) では、繰り返し回数を最大限と するため先に述べたように腐食生成物の保湿率を考 慮して、図-11に試験概略図を示すように、一旦試 験片表面を人工海水に浸した後乾燥させる手法を採 用した。試験期間は6ヶ月とした。溝状腐食試験片 中央部(A-A断面)の溶接部近傍の形状はレーザ 一変位計を用いて測定し試験前の形状と比較した。

試験条件(全6条件)

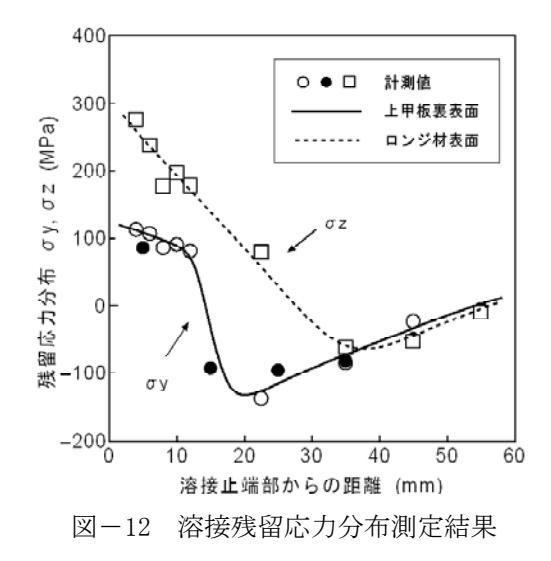
図-12には、図-10に示した溝状腐食試験片中央 部(A-A断面)における上甲板裏表面(σy)な らびにロンジ材表面(σz)の溶接線垂直方向の溶 接残留応力分布を弛緩法により求めた結果を示す。

図-12より分かるように、上甲板裏の溶接残留応 カσyについては、溶接止端部近傍では上甲板がか なり溶接変形(角変形)していたため、100MPa程度 の引張残留応力となっていた。ロンジ表面の溶接残 留応力σzについては、溶接止端部近傍では降伏レ ベルとまでは行かないが、上甲板よりは高い引張残 留応力が存在した。なお、図中では、ロンジ材を中 心とした左右の上甲板裏表面の測定結果を白抜きと 黒抜き印で表している。

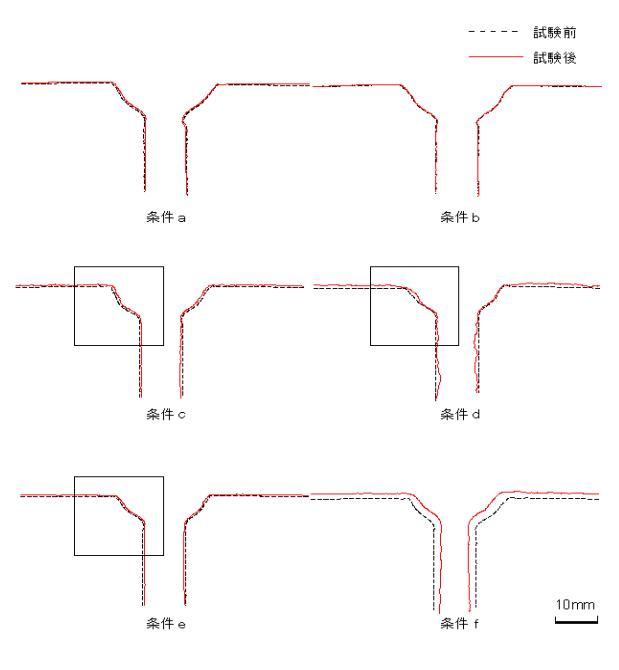
図-13 腐食衰耗量測定結果

条件にて溝状腐食再現試験を実施した。図-10に示 す溝状腐食試験片中央部(A-A断面)の隅肉溶接 部近傍の形状について、その腐食状況を調査した結 果を図-13に示す。条件a(連続浸漬試験)、条件 b(乾湿繰り返し試験、自然結露)については腐食 衰耗量が少なく、試験前後の差は認められない。ま た、条件 f の乾湿繰り返し試験についてはブラッシ ングにより新生面が現れることになり、そのため、 腐食衰耗量は多いが、母材および溶接部の区別なく 一様腐食状の腐食形態となった。条件 c、条件 d な らびに条件eの乾湿繰り返し試験では試験前後の差 が確認できる程度の腐食衰耗が認められた。図-14 は図-13の条件c、d、eの溶接部近傍(矩形で囲ん だ領域)を拡大した図である。図から分かるように 必ずしも明言することはできないが、腐食衰耗量は 母材より溶接金属部の方がわずかに多いように観察 される。また、図-13および図-14においては、腐 食衰耗量におよぼす溶接残留応力の影響はほとんど 認められない。ただしこの影響については今後、基 礎的な試験を実施し詳細に検討する予定である。

[・]連続浸漬(人工海水)
・乾湿繰り返し

⁽人工海水:1回/1日、4回/1日、16回/1日、16回/1日+ブラッシング有り) ・乾湿繰り返し(自然結露(上甲板表面を冷却):8回/1日)
